PREFEITURA  
MUNICIPAL DE  
SÃO MIGUEL DO GUAMÁ

SECRETARIA  
MUNICIPAL DE  
INFRAESTRUTURA  
E URBANISMO

**LAUDO DE AVALIAÇÃO PARA LOCAÇÃO DE IMÓVEL,  
DESTINADO AO FUNCIONAMENTO DO CTA – CENTRO DE  
TESTAGEM E ACONSELHAMENTO DO MUNICÍPIO SÃO  
MIGUEL DO GUAMÁ-PA.**

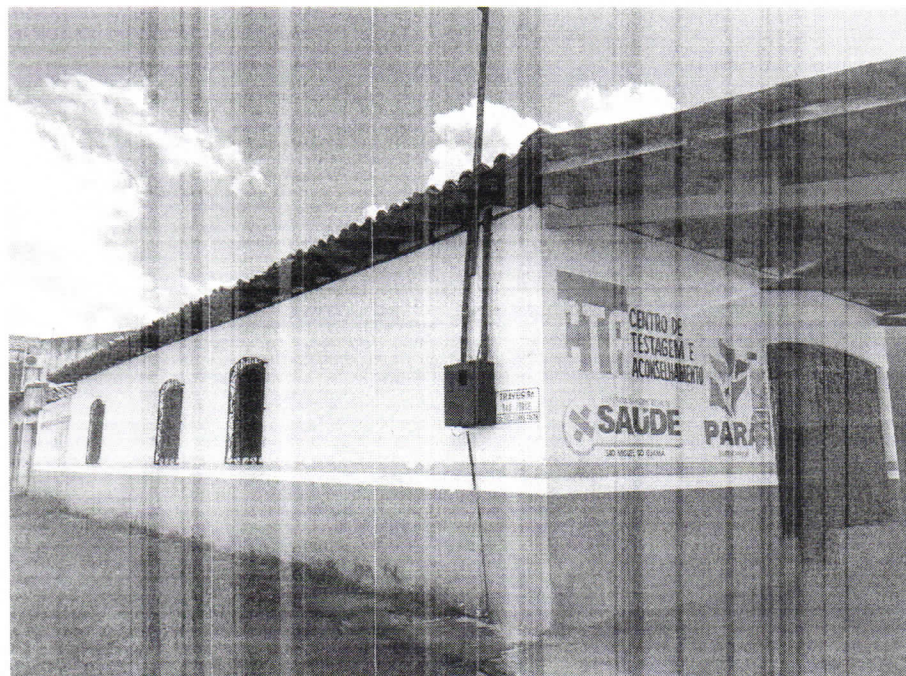
Figura 1 - Fachada principal.

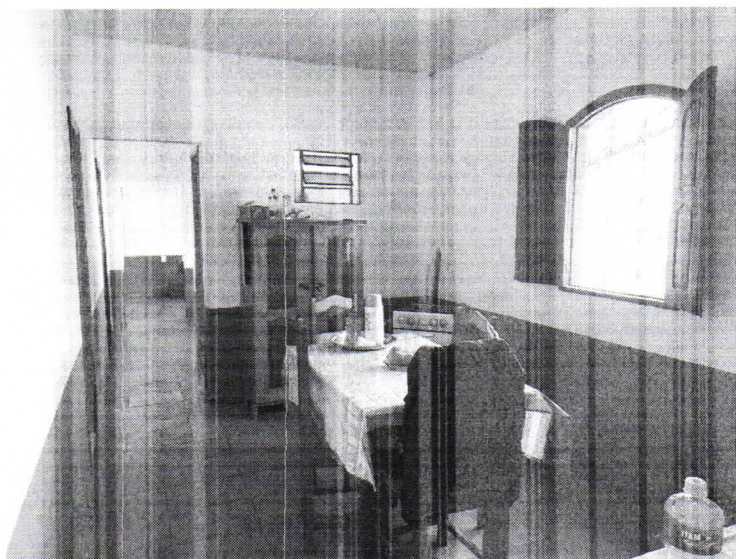
Figura 2 - Cozinha e corredor.

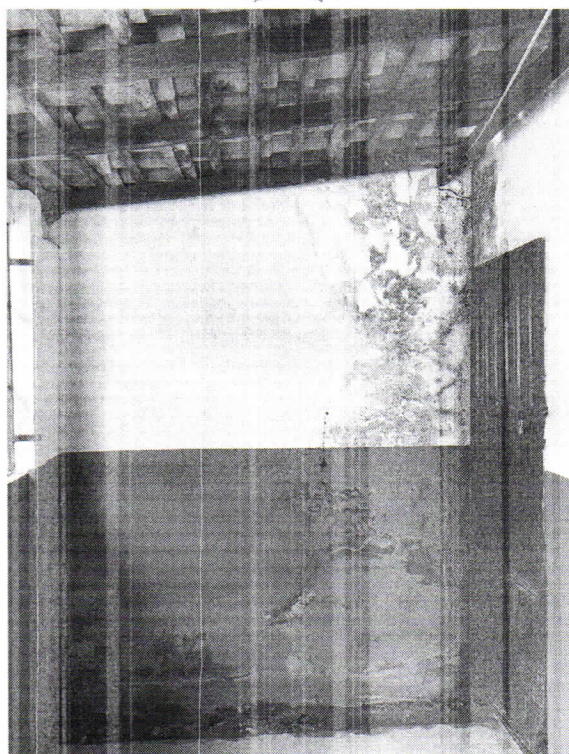
**PINTURA:** As pinturas das paredes internas e externas do imóvel, inclusive portas e janelas, encontram-se em bom estado de conservação, com exceção das paredes da área externa dos fundos que se encontra com manchas devido à ocorrência de infiltrações oriundas da cobertura.

**COBERTURA:** A cobertura apresenta em alguns pontos localizados goteiras e infiltrações da área externa, no mais, em sua grande maioria a mesma encontra-se em bom estado de conservação.

Figura 3 - Área externa com marcas de infiltrações.

A partir do laudo apresentado acima, conclui-se que o imóvel em questão, apesar de apresentar algumas anomalias, encontra-se parcialmente em bom estado de conservação e adequado para o uso em sua maioria dos cômodos, sendo indicado correções dos defeitos apresentados acima.

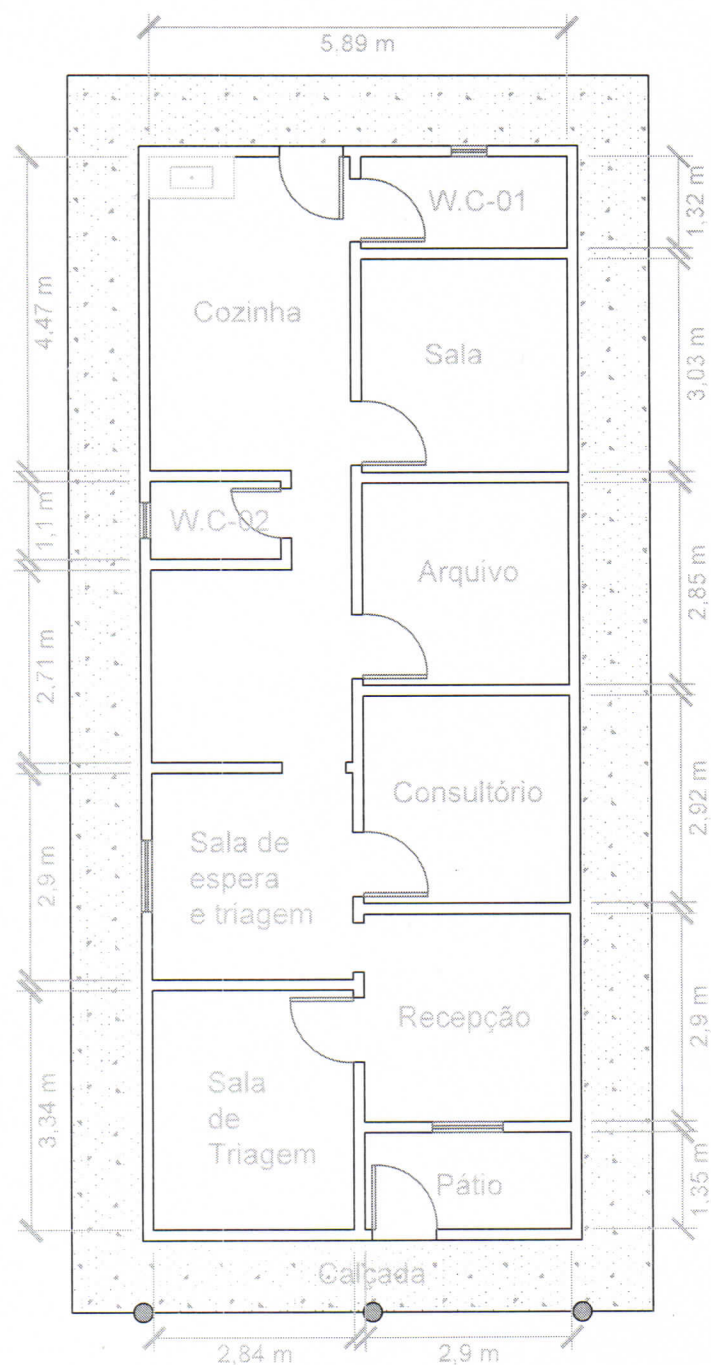
Planta baixa:

A disposição arquitetônica do imóvel, em anexo, compreende em 11 cômodos úteis sendo 2 banheiros perfazendo uma área total útil de 95,50 m<sup>2</sup>.
