## **LAUDO TÉCNICO DE VISTORIA**

O presente laudo é o resultado da vistoria realizada em 13/05/2025 no local que servirá de localizado na Avenida Magalhaes Barata – Santo Antonio de Cumaru, S/N, Centro, CEP: 68.645-000, Bonito/PA (Coordenadas -1.40468581111; -47.3358712065)

Este instrumento é parte integrante para contratação de imóvel para Apoio logístico da PMB.

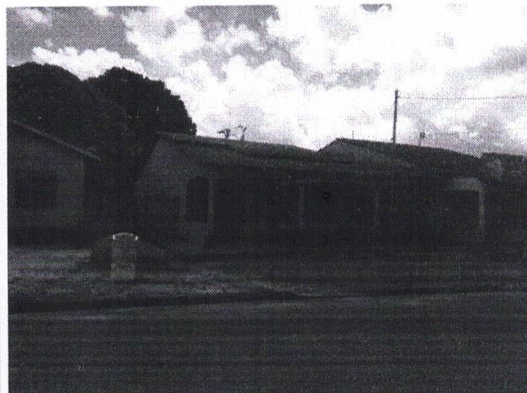
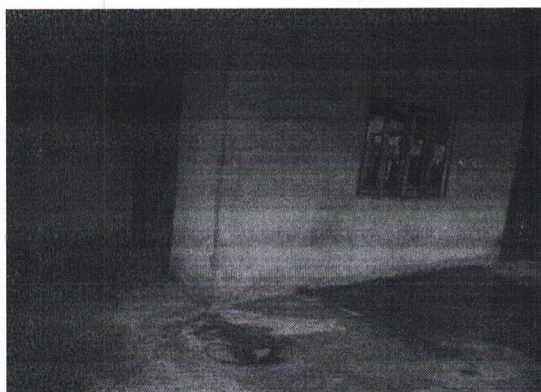
**Detalhe no encontro das paredes: há um recalque, existem infiltrações por capilaridade nas paredes do imóvel**

- **Os cômodos da residência:** PAREDES, PISOS, COBERTURA ESTÃO EM BOM ESTADO DE CONSERVAÇÃO, NÃO IMPONDO DIFICULDADES À UTILIZAÇÃO DO IMÓVEL.
- **Instalações hidráulicas e sanitárias (sistema de água e esgoto):** EM BOM ESTADO DE CONSERVAÇÃO, NÃO IMPONDO DIFICULDADES A NORMAL UTILIZAÇÃO DO IMÓVEL
- **Instalações elétricas (sistema de iluminação e de eletricidade):** EM BOM ESTADO DE CONSERVAÇÃO, NÃO IMPONDO DIFICULDADES A NORMAL UTILIZAÇÃO DO IMÓVEL.
- **Obs :** existe um recalque diferencial no ultimo cômodo ( rebaixo devido à acomodação da fundação ).
- **Obs :** existem areas onde ha infiltrações em paredes por capilaridade.
