# RELATÓRIO DE SITUAÇÃO DE EMERGÊNCIA INUNDAÇÃO

COBRADE - 12100

Parauapebas - PA  
09 de fevereiro de 2018

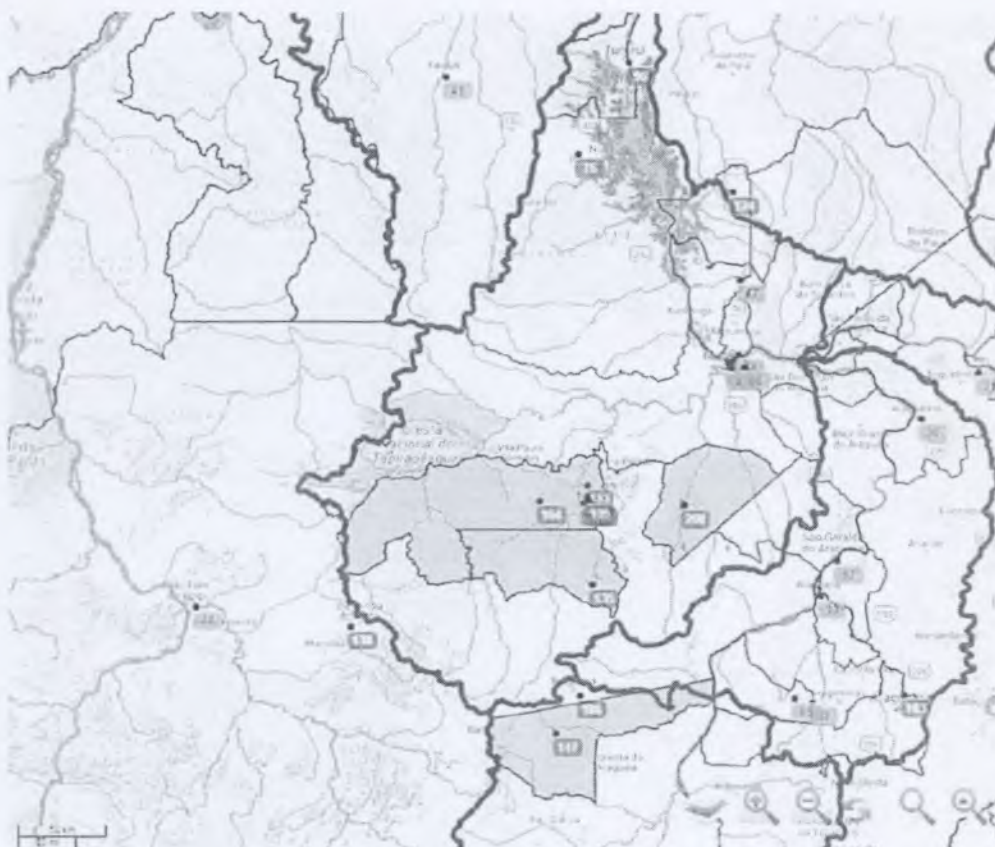
Acumulados de precipitação em 72h na bacia de contribuição ao rio Paraúpebas.

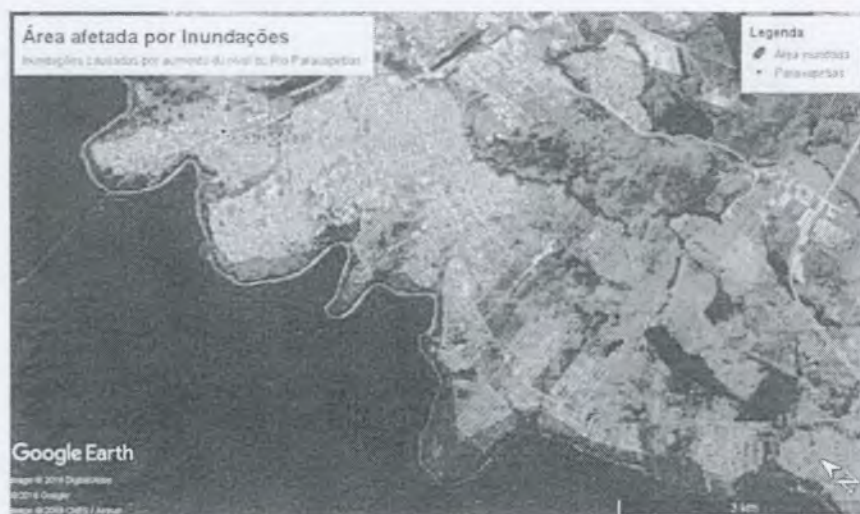
Imagem 1 - Área afetadas por inundações

Foi estimado que cerca de 2.776.870 m<sup>2</sup> de áreas tenham sido atingidas pela inundação causada pelo aumento no nível do Rio Parauapebas que por volta das 23:00 do dia 09/02/2018 chegou no pico máximo de 12,99 m segundo sensor de pressão instalado pela Agencia Nacional de Águas localizado as margens do rio Parauapebas, mais precisamente na área de captação de água da SAAEP. Foi constatado uma elevação de 6,0 m acima do limite estabelecido, levando em consideração que a cota de alerta da Defesa civil de Parauapebas é de 7 m.

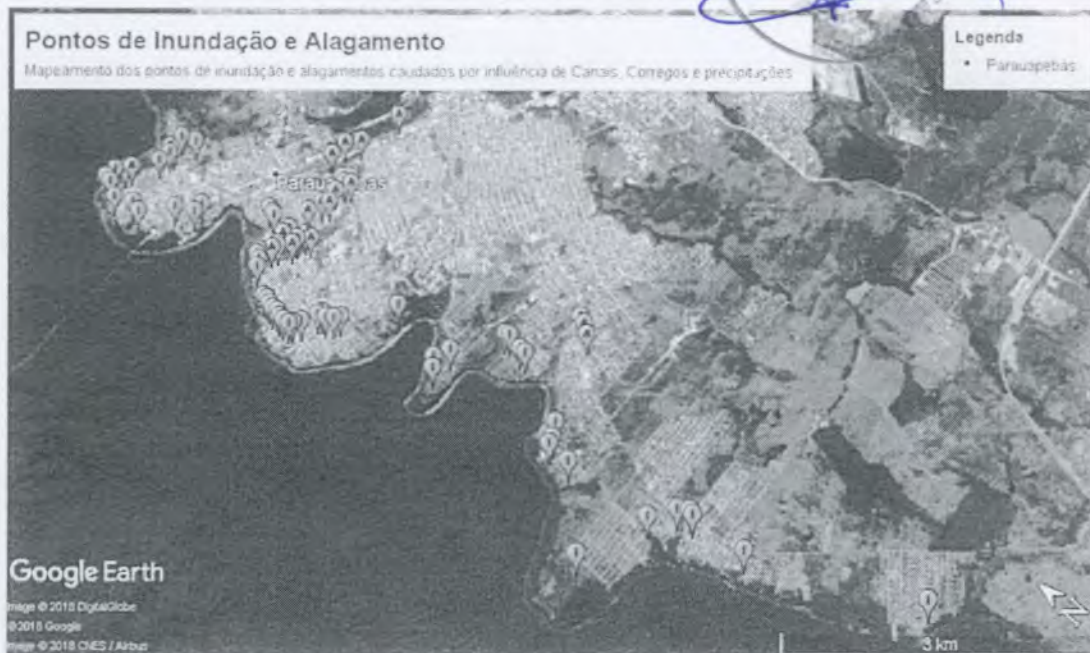
Imagem 2 - Mapeamento dos pontos de Inundação e Alagamento nas Áreas urbanas de Parauapebas.

Entre os dias 06 e 10 foram levantadas todas as áreas de inundação e alagamento dentro da cidade de Parauapebas levando em consideração os pontos atingidos pelo Rio. Com o auxílio de um aparelho GPS e o Software Google Earth foi possível mapear toda as áreas de influência da inundação dentro da área urbana, assim como os pontos de alagamentos diretamente ligados pela alta do nível de córregos, canais e igarapés localizados em diversos pontos da cidade.

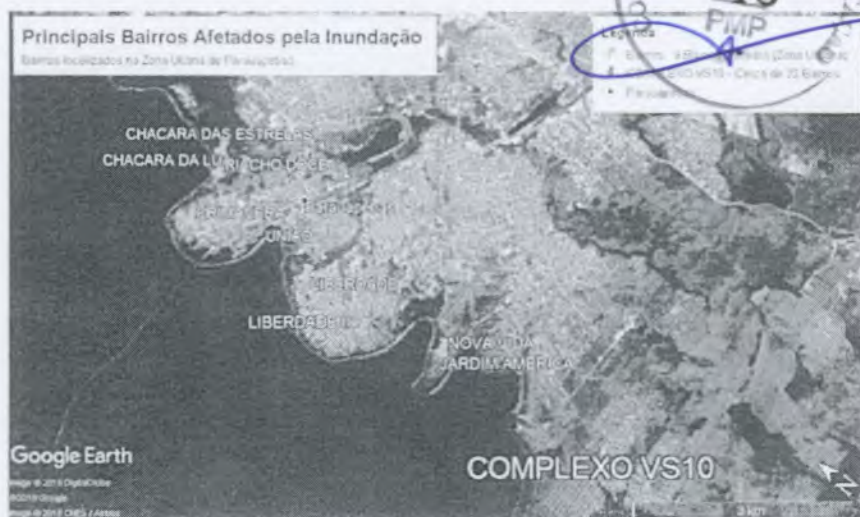
Imagem 3 - Principais Bairros atingidos por inundação - Zona urbana de Parauapebas

Os principais bairros afetados pelas inundações foram os bairro Primavera, Riacho Doce, Chácara das Estrelas, Chácara da Lua, Cidade nova, União, Liberdade I, Liberdade II, Nova vida I, Nova Vida II, Jardim América e o complexo VS10 que é composto por cerca de 22 bairros, dentre esses 90% foram atingido pela alta do nível do Rio Parauapebas.

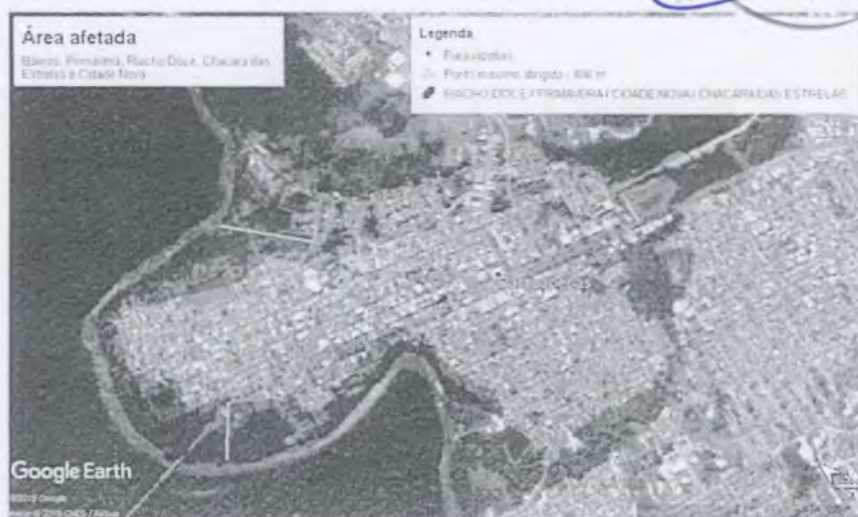
Imagem 4 - Área afetada - Bairros Primavera, Riacho Doce, Chácara das Estrelas, Chácara da Lua, Cidade Nova, União.

No meio urbano estima-se que a área dos Bairros Riacho Doce e Primavera tenha sido os mais afetados junto aos Bairros Liberdade I e II, com o maior índice de densidade populacional, portando uma quantidade superior de residência por  $m^2$  em relação ao complexo VS10 e demais bairros localizados no Centro da Cidade.
