LAUDO DE AVALIAÇÃO VALOR ESTIMADO DE ALUGUEL DE IMÓVEL URBANO – VICENTE DE PAULO BALIEIRO CASTRO

LAUDO N° 043/2022

Tv. Genuíno Gomes, S/n, Cuba, Limoeiro do Ajuru – PA. 68.415-000.

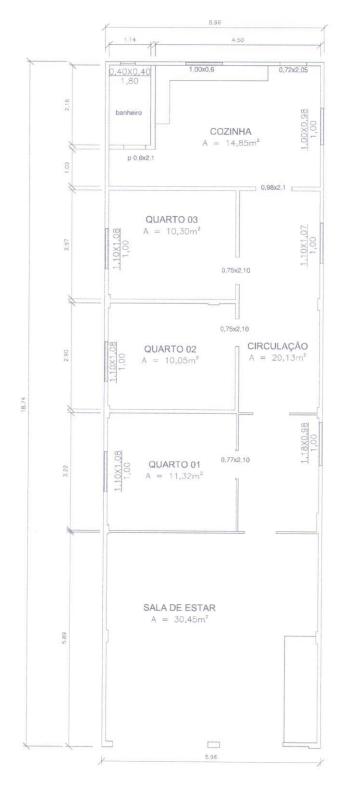
PLANTA BAIXA

ESC.: 1/100

A=111.70m²

O imóvel possui atualmente só pavimento térreo.

Sala de estar: 30,45m².

Quarto 01: 11,32m2.

Quarto 02: 10,05m2.

Quarto 03: 10,30m2.

Cozinha: 14,85m2.

Circulação: 20,13m².

Características: Piso cerâmico, estrutura em concreto armado, fechamento em alvenaria de tijolo cerâmico, paredes rebocadas, teto forro de PVC, esquadrias em aço, instalações elétricas e hidrossanitário em bom estado de conservação.
