LAUDO TÉCNICO DE VISTORIA
Nº 002/2024 - SMT

OBJETO: VISTORIA DE IMÓVEL COMERCIAL DE 708,63m²

ENDEREÇO: AVENIDA SERGIO HENN, Nº 635, AEROPORTO VELHO, SANTARÉM – PA

AUTOR: ENG. CIVIL MARCOS WILLIAMS CAVALCANTE GONÇALVES

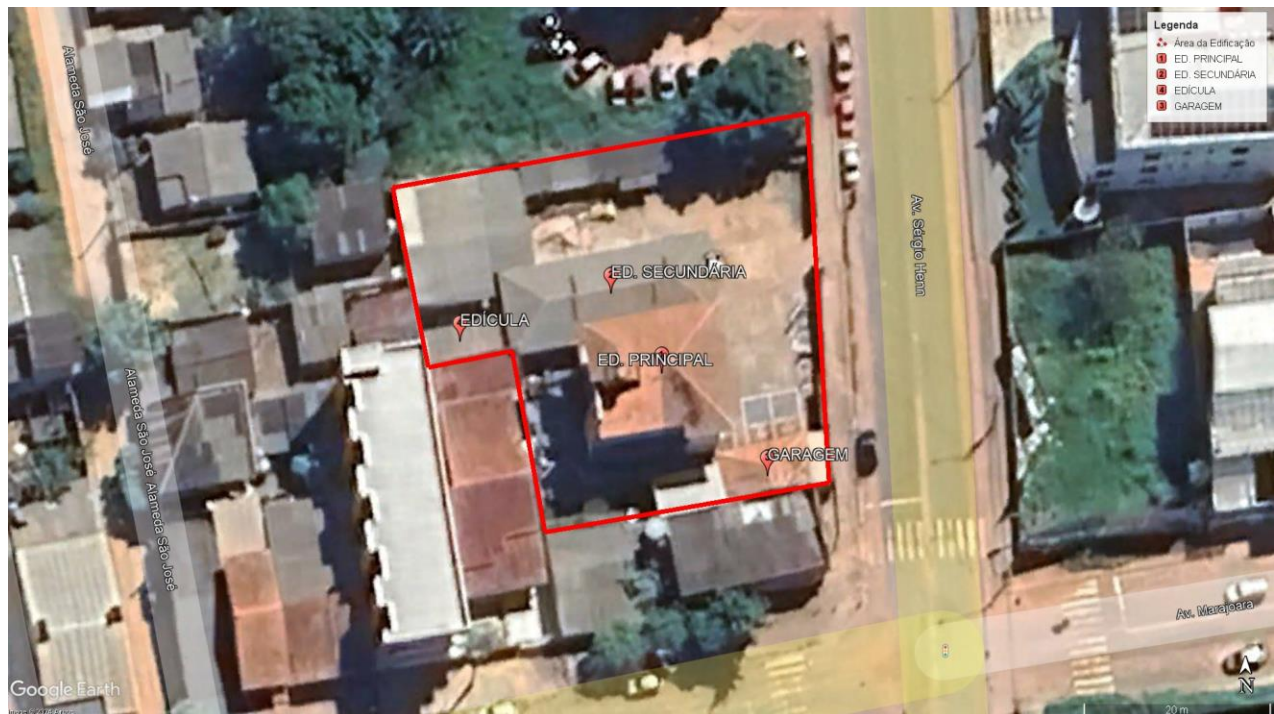
Figura 2: Descrição do imóvel.

O imóvel de uso inicialmente residencial, com idade aproximada de 30 anos, anteriormente composto por duas edificações residenciais, garagem independente e edícula, sendo a primeira edificação principal com 04 (quatro) pavimentos, com área total construída de 465,12m² (quatrocentos e sessenta e cinco metros quadrados e doze centímetros quadrados), a segunda edificação térrea, com área construída de 172,80m² (cento e setenta e dois metros quadrados e oitenta centímetros quadrados), garagem independente com área total construída de 41,31m² (quarenta e um metros quadrados e trinta e um centímetros quadrados) e edícula, com área construída de 29,40m² (vinte e nove metros quadrados e quarenta centímetros quadrados), conforme Figura 2 a seguir.
