## **LAUDO DE AVALIAÇÃO LOCATÍCIA**

**END: RUA BELÉM, Nº 33, PLANALTO - DOM ELISEU/PA**

**DESTINAÇÃO: IMÓVEL DESTINADO PARA O FUNCIONAMENTO DA E.  
M. E. I. FUNDAÇÃO MAÇÔNICA LEONARDO LOURENÇO DE QUEIROZ**

## RELATÓRIO FOTOGRÁFICO DA E.M.E.I. FUNDAÇÃO MARÇONICA

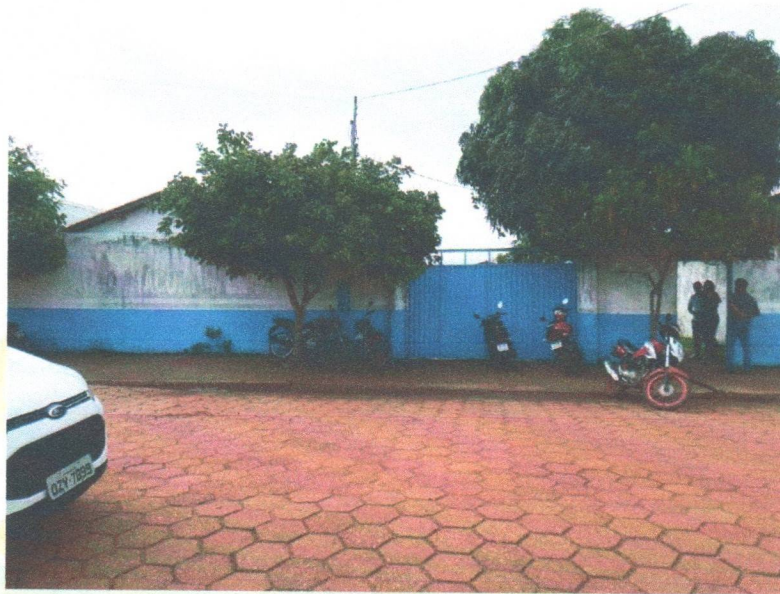
Figura 3-1 – Entrada.

Podemos verificar na imagem acima que a escola não está identificada, com pintura antiga e desgastada.

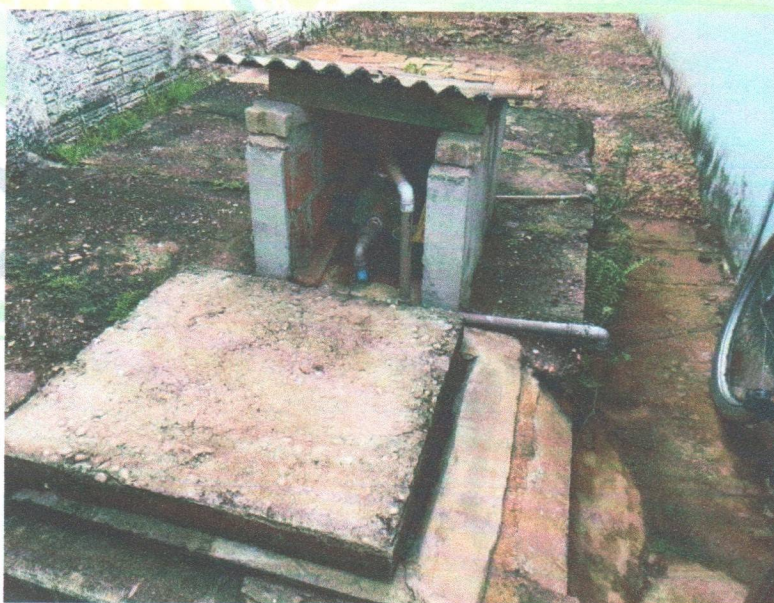
Figura 3-4 – Reservatório.

Reservatório e casa de bomba desprotegidos, sendo necessário alguma proteção para que as crianças não tenham acesso ao local.

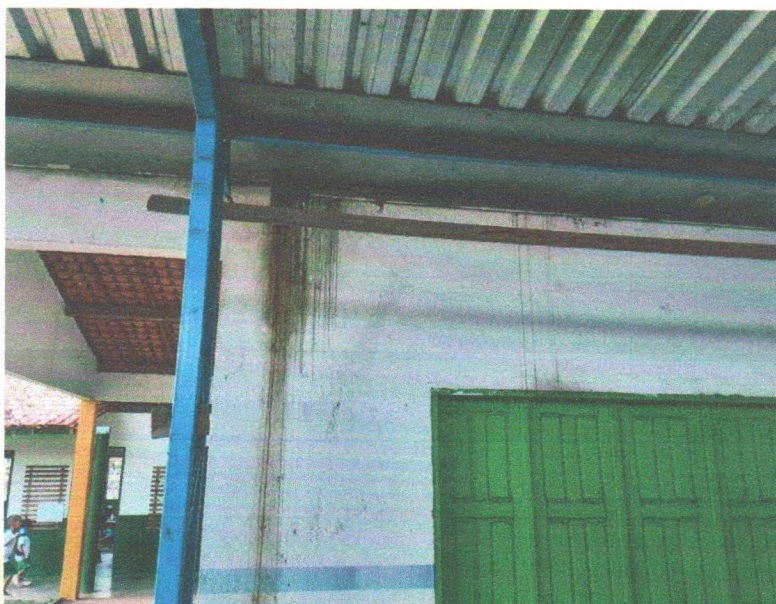
Figura 3-7 – Calha do refeitório.

Problemas no sistema de drenagem, pintura e infiltrações.
