**Laudo de Avaliação de Aluguel**

Laudo de avaliação de um imóvel para efeito de locação, solicitado pela Secretaria Municipal de Assistência Social de Juruti, Estado do Pará.

## RELATÓRIO DE VISTORIA

- 1. Objeto do Presente Relatório:** É a vistoria de um imóvel residencial situado na Rua Oswaldo Pereira da Costa, s/n, no Bairro São Marcos em Juruti-Pa para funcionamento da **Casa de Acolhimento Institucional de Crianças e Adolescentes em Juruti.**
- 2. Locatário (a):** Prefeitura Municipal de Juruti através da Secretaria Municipal de Assistência Social.
- 3. Locador (a):** Gyslene de Oliveira Moura Bezerra

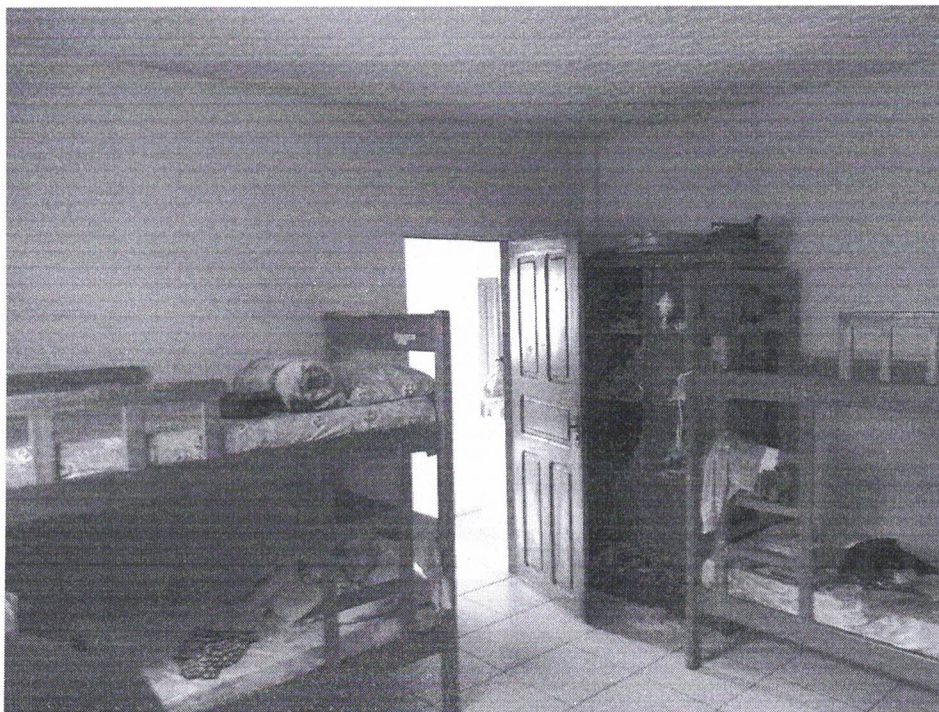
Foto 03 – Dormitório Masculino

Os dormitórios e os banheiros apresentam alguns pontos de infiltrações, o que prejudica a pintura, situação favorável ao surgimento e proliferação de fungos e bactérias, podendo prejudicar a saúde dos usuários. O dormitório feminino possui pouca claridade e ventilação natural, pois no mesmo não há nenhuma abertura externa.

- h) **Grades:** Instalação de grades na porta externa e janelas dormitórios, por precaução.

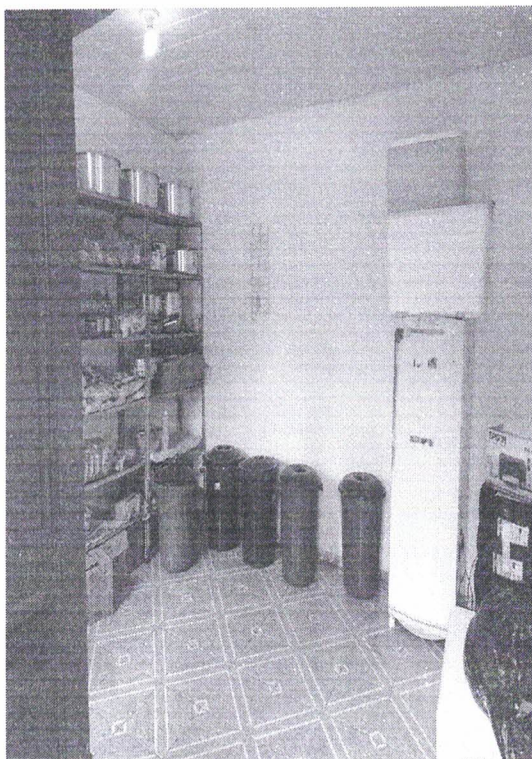
Foto 08 – Cozinha

A edificação foi construída em alguns pontos nos limites do terreno, não tendo portanto, o beiral da cobertura para proteger as paredes, por conta disso e pela falta de uma proteção adequada da estrutura da alvenaria, em período chuvoso aparece algumas infiltrações no interior do prédio, como cozinha, banheiros dos dormitórios, sala pedagógica, sala administrativa e despensa, disconfigurando um pouco a pintura.

- c) **Copa/Cozinha:** Bom estado de uso, no entanto necessitando de manutenção, reparação de pisos, paredes e forro, troca da pia com tamanho superior e extensão com bancada de apoio.
