## **LAUDO TÉCNICO DE AVALIAÇÃO** **PARECER TÉCNICO**

***Laudo Técnico de Avaliação 001/2025 – Setor de Engenharia SEMED-PMSFX***

**ASSUNTO:** Laudo técnico de avaliação (parecer técnico) referente às condições mínimas exigidas de ordens práticas e funcionais apresentados no prédio destinado a UMEI Tereza Ramos, para atender a secretaria executiva municipal de educação e análise de seu valor locativo.

**NOME:** UMEI Tereza Ramos, para atender a Secretaria Executiva Municipal de Educação;  
**ENDEREÇO:** Av. Regina Luz, nº. 230, Morada do Sol, Vila Teilândia – Zona Rural – São Félix do Xingu/PA;  
**PROPRIETÁRIA:** Thallya Kessy Ferreira Silva;  
**RG / CPF:** 8622163 / 757.065.471-49;

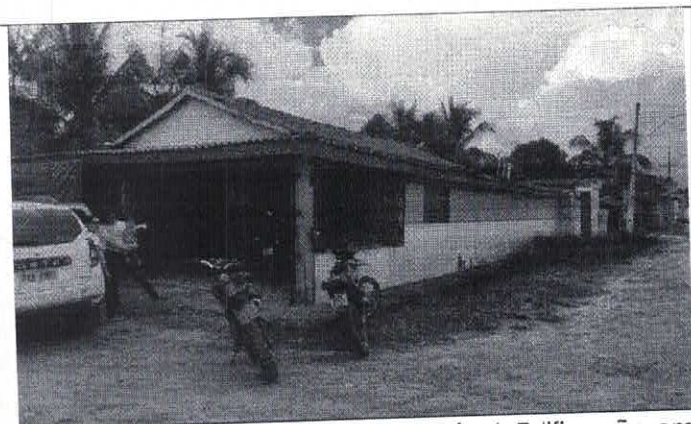
**IMAGEM 01:** Fachada frontal do imóvel. Edificação em alvenaria cerâmica, cobertura em telha cerâmica, rebocada e pintada, caracteriza um padrão médio de acabamento.

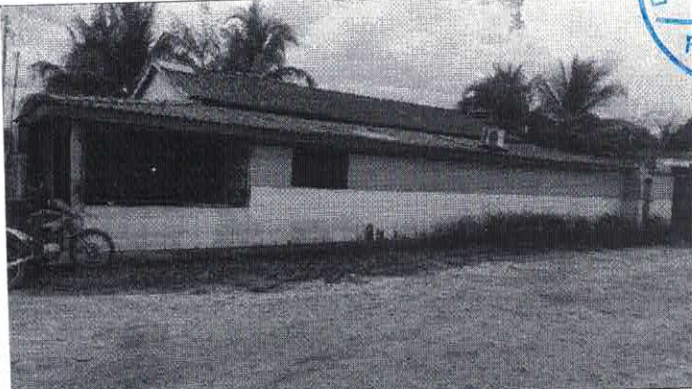
**IMAGEM 02:** Fachada da edificação. Imóvel possui aproximadamente 200,00m<sup>2</sup> de área construída, com ambientes bem distribuídos para a finalidade de escola infantil.

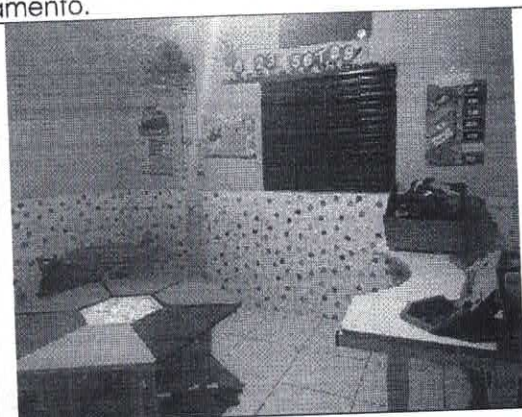
**IMAGEM 03:** Vista de um dos ambientes utilizados como sala de aula. Estado de conservação e manutenção do edifício em geral é bom e adequado.

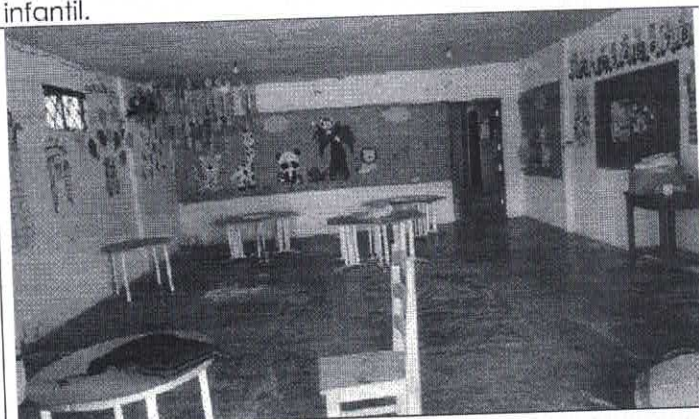
**IMAGEM 04:** Foto de um dos cômodos do imóvel utilizados para salas de aula. Edificação em condições adequadas ao fim a que se destina.

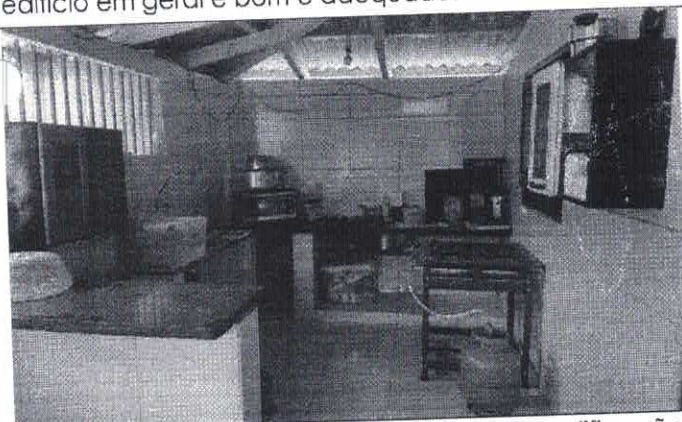
**IMAGEM 05:** Foto destaca a cozinha da edificação. Conforme se pode observar, o imóvel não possui qualquer tipo de patologias ou danificação que comprometa seu uso.

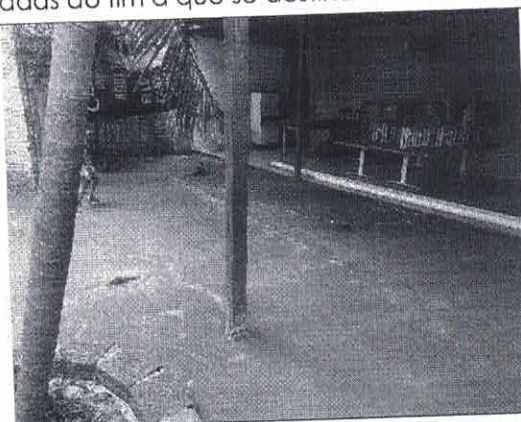
**IMAGEM 06:** Pátio do imóvel.

- **Pátio ou Área de Recreação:** O pátio de recreação está devidamente cercado, pavimentado e sem objetos perigosos que possam representar risco de acidentes. O ambiente é seguro para atividades recreativas e pedagógicas.

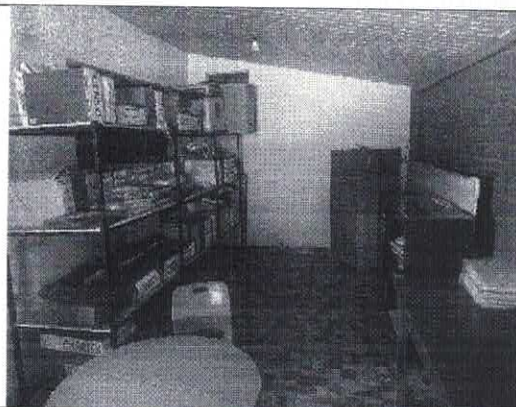
**IMAGEM 08:** Nova imagem do prédio. Foto destaca um dos cômodos usados como secretária.
