**ESTADO DO PARÁ**  
**PREFEITURA MUNICIPAL DE BREU BRANCO**  
**SECRETARIA DE OBRAS E URBANISMO**

**RELATÓRIO DE VISTORIA**  
**Unidade Básica de Saúde - Vila Jutai**  
**UBS TIPO I**

**Breu Branco-PA**  
**Outubro/2017**

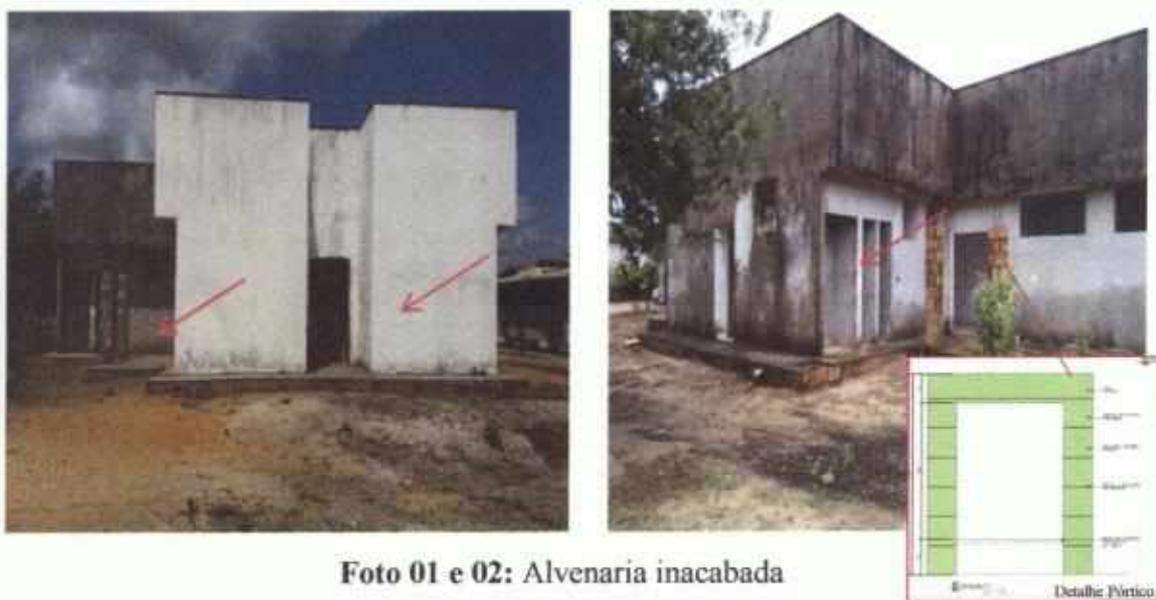
Alvenaria foi executada em praticamente todo trecho da obra, seguindo os padrões do projeto arquitetônico, com posterior aplicação de chapisco e reboco, o que contabiliza 100% do serviço de vedação. Em alguns trechos não foi realizado chapisco e reboco. No detalhe das calçadas e das caixas de inspeção precisam ser concluídas com a execução do acabamento em argamassa especial e das tampas em concreto. Na execução do pórtico também falta o acabamento da estrutura com chapisco e reboco.

**Foto 01 e 02:** Alvenaria inacabada

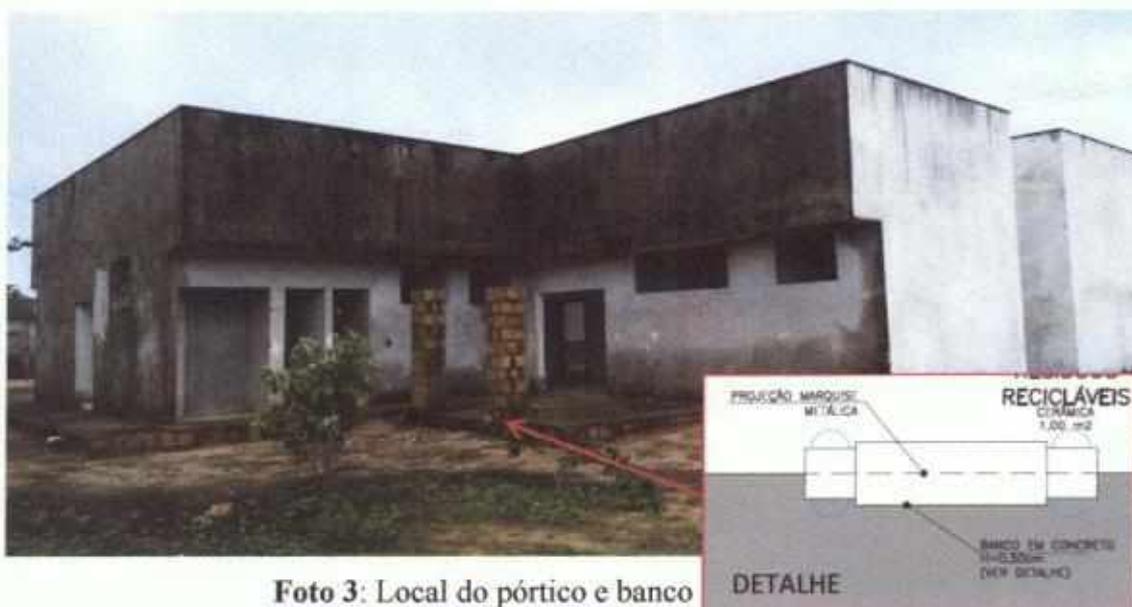
Também verificamos que banco em concreto armado descrito na fachada posterior, não foi executado, nem tão pouco o detalhe em concreto do pórtico.

**Foto 3:** Local do pórtico e banco

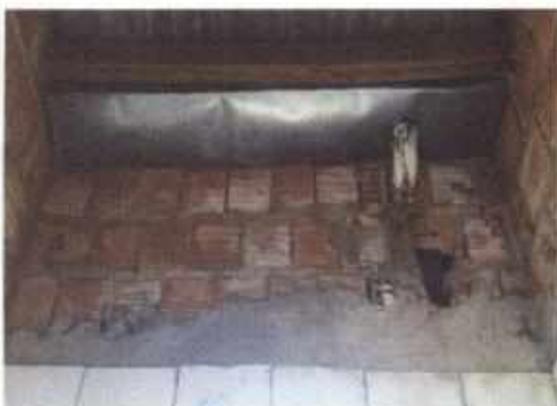
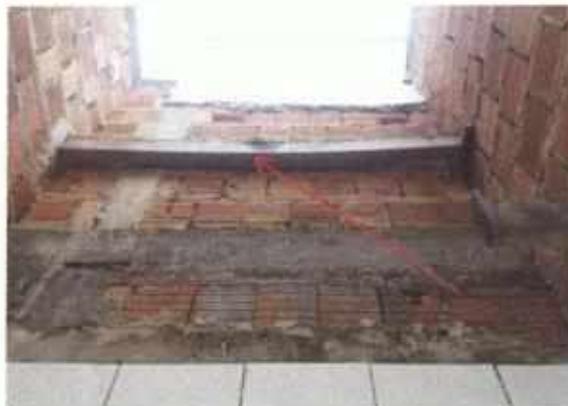
Nesta etapa foi verificado que foi realizado o pagamento de 100% da Cobertura. Observamos que a empresa executora modificou o tipo de telha cerâmica, para telha de fibrocimento. O estado atual da cobertura é que a mesma apresenta pequenas patologias, e em algumas falhas executivas, sendo necessária a substituição e a inclusão de algumas peças, também deve ser feita a revisão da estrutura de madeira que também apresenta algumas patologias, devido a umidade.

**Foto 4 e 5:** Calha e detalhe de banheiro sem cobertura

Para sanar os problemas encontrados no sistema de cobertura do prédio, o mesmo que esteja com cerca de 100% concluída. No novo processo de 2017 solicita a realização da revisão em toda sua extensão da cobertura de fibrocimento, a fim de que ocorra a completa vedação do sistema para que não ocasione danos futuros.

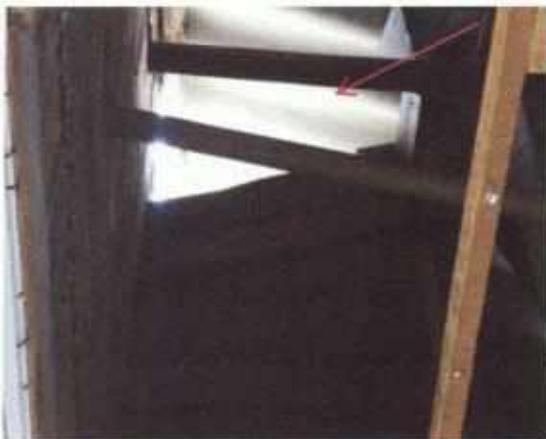
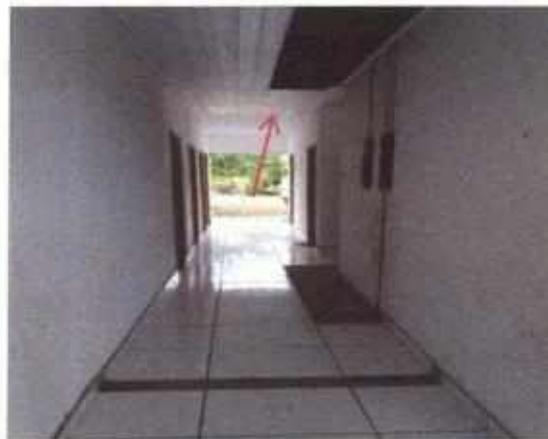
**Foto 6 e 7:** Falha executiva Telha e Deterioração de forro

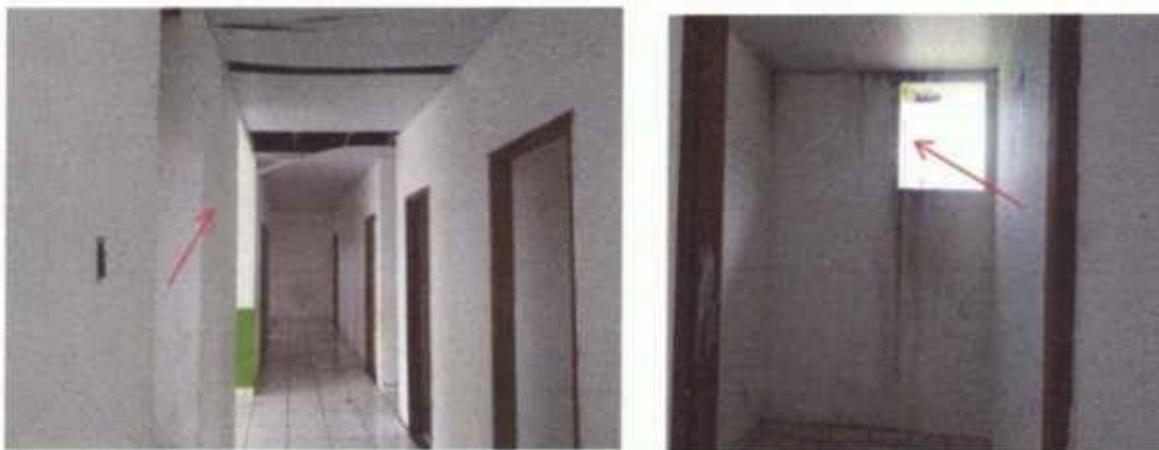
edificação, diferente do projeto padrão que especifica alguns trechos em gesso. In loco verificamos que nos trechos que os forros foram executados apresentam destacamento de algumas peças, devido a falhas na instalação e também por infiltrações e/ou umidade causadas pelas falhas executivas do telhado. No banheiro localizado na lateral direita do Hall de atendimento, não foi executado nem forro nem cobertura.

**Foto 8 e 9: Deterioração de forro e Manchas nas paredes**

Para tal, na nova planilha de Conclusão da Obra optou-se por substituir e instalar novas peças de Forro PVC em toda a edificação, descrevendo e fiscalizando-a para que seja fixada seguindo as prescrições técnicas do produto.

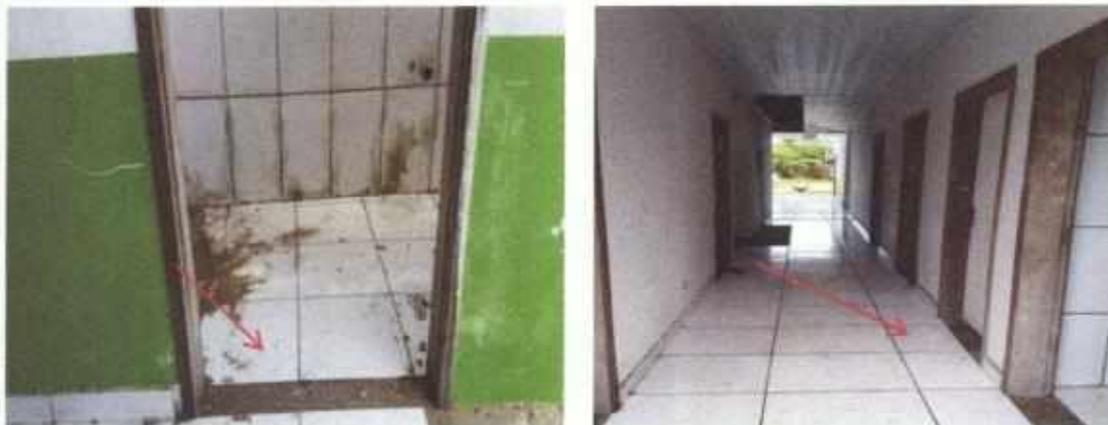
Dos serviços de revestimento foram alguns trechos do revestimento do piso não foram executados como pode ser visto nas Fotos 10 e 11, mas foram 98,38% medidos e pagos conforme a planilha de medição detalha. Os revestimentos do piso da UBS do Hall de entrada e corredores também se encontram deteriorados (riscos) ou faltando à execução em alguns trechos da edificação, devendo ser refeitos e/ou executados para o término na obra. Para concluir a execução desses serviços e sanar os problemas

**Foto 10 e 11: Detalhe de soleira a implantar**

causados pela umidade e infiltração foi solicitada a demolição e a execução do piso nesses trechos.

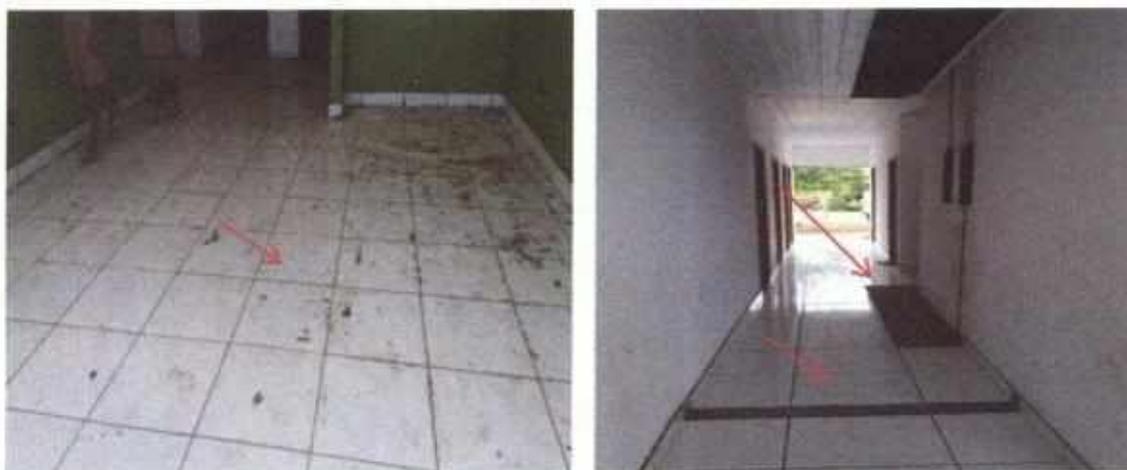
Dos serviços referentes a essa etapa da obra que consistem em: matacoado, regularização da obra, piso cerâmico, piso cimentado, rodapé, soleira, lastro, piso e calçada. Parte foram executados, entretanto, pela obra ter sido abandonada em fase de acabamento e a cobertura apresentar falhas e/ou patologias (tipo por umidade e infiltração) causadas pela entrada de água da chuva na edificação, se torna necessário a retirada do revestimento cerâmico de algumas paredes e pisos.

**Foto 12 e 13: Piso cerâmico**

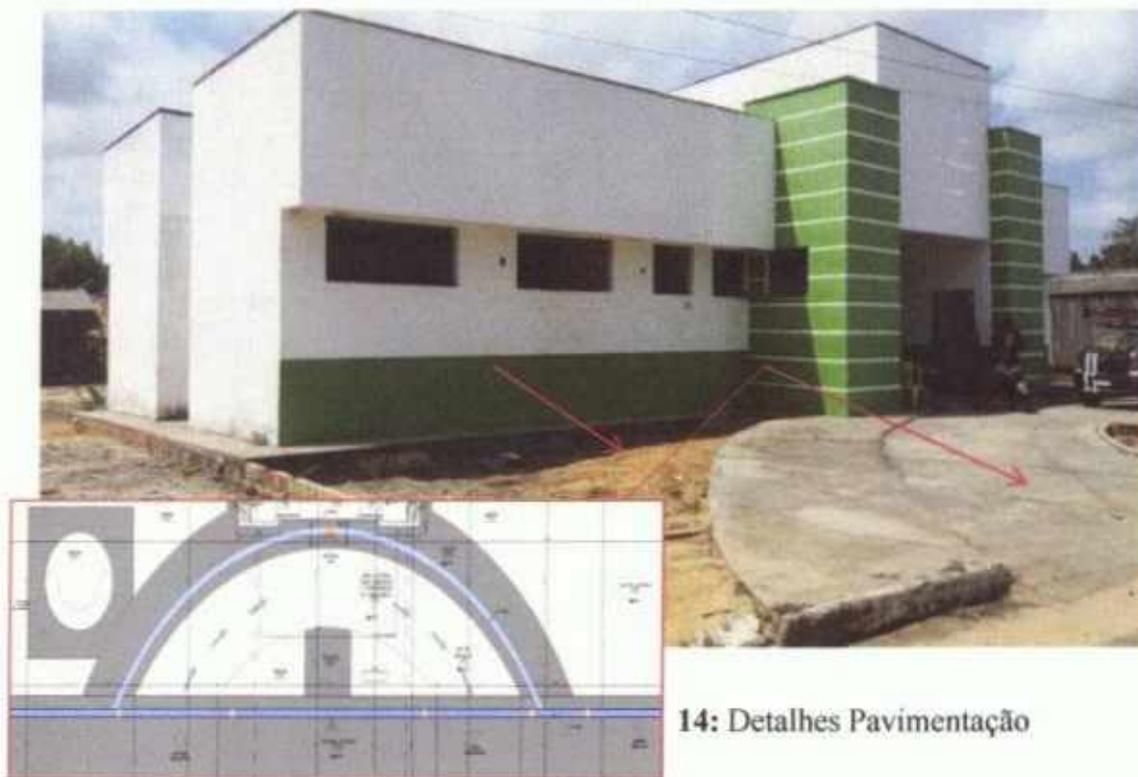
Em relação à pavimentação externa alguns trechos não foram executados, toda a pavimentação esta descrita na Planilha de 2014 como “Piso em concreto armado com tela e juntas de dilatação c/junta plástica (esp.= 6cm) - abrigo da ambulância” (execução 100%) e “Calçada de proteção, cimentado liso c/junta plástica l = 0,60m, incluindo alicerce, baldrame e matacoado” (execução 92%). Na 3ª planilha de medição 2014, detalha que esses serviços foram executados nas porcentagens descritas acima, mas ainda restam alguns trechos a serem executados como pode ser visto na Foto abaixo.

No projeto padrão encontra-se detalhado a execução de piso tátil para acesso a UBS, mas na planilha de (2014) esse item não foi descrito.

**14: Detalhes Pavimentação**

Para a finalização dessa etapa construtiva, na planilha (2017) foi solicitado o recorte do piso de concreto para inserção do piso como detalhado em projeto. Também foi solicitado a execução de pavimentação e manutenção nos trechos que faltam a serem executados.

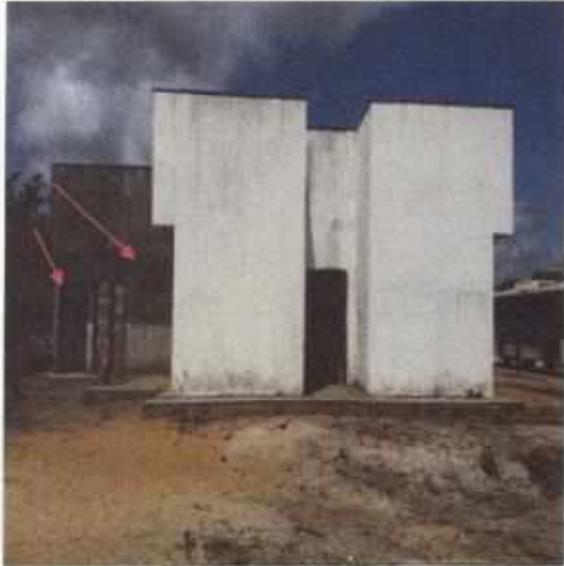
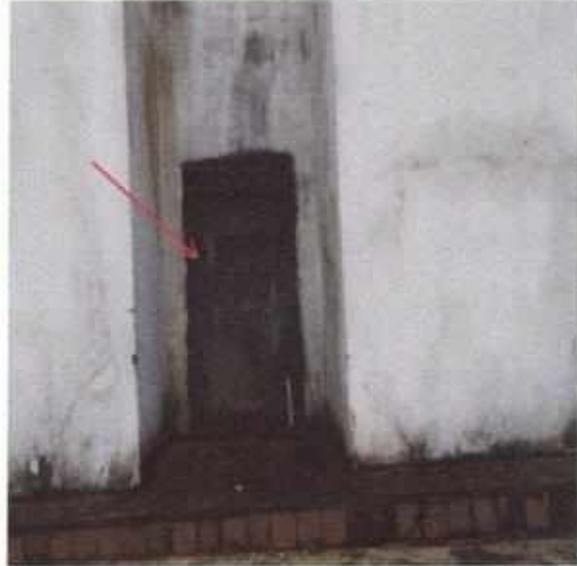
A última planilha de medição (2014) descreve que 45% foram executadas, mas in loco pode-se constatar que o sistema de esquadria encontra-se inacabado. No levantamento das esquadrias, pode-se verificar que apenas 4 esquadrias de madeira foram executadas, e já apresentam deterioradas necessitando ser trocadas, das esquadrias apenas os portais foram executados nos locais que irão receber as esquadrias de madeira. Alguns portais encontram-se deteriorados e precisaram ser revisados.

Nos locais das janelas encontra-se apenas os vãos abertos e desprotegidos sem nenhuma proteção ou instalação. As demais esquadrias portas de madeira, metálicas, vidros e janelas e portas de vidro não foram executadas.

**Foto 15 E 16: Aberturas destinadas a portas**

No novo processo para conclusão deste serviço, solicita a execução de todas as esquadrias visando a funcionalidade e a segurança do prédio.

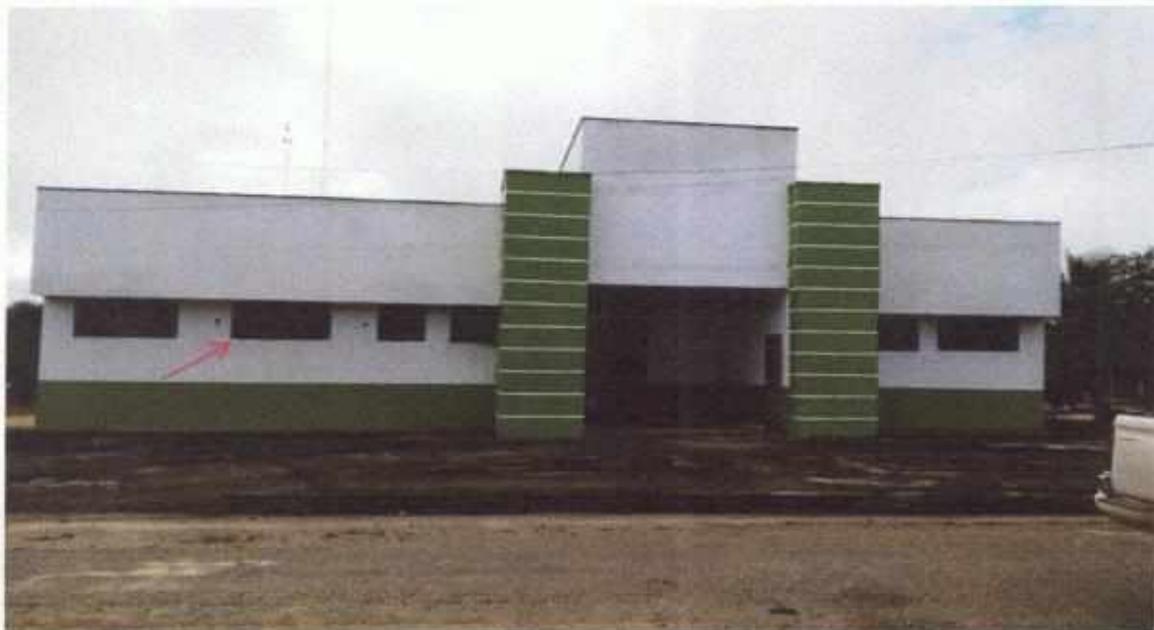
**Foto 17 : Aberturas destinadas a janelas e portas**

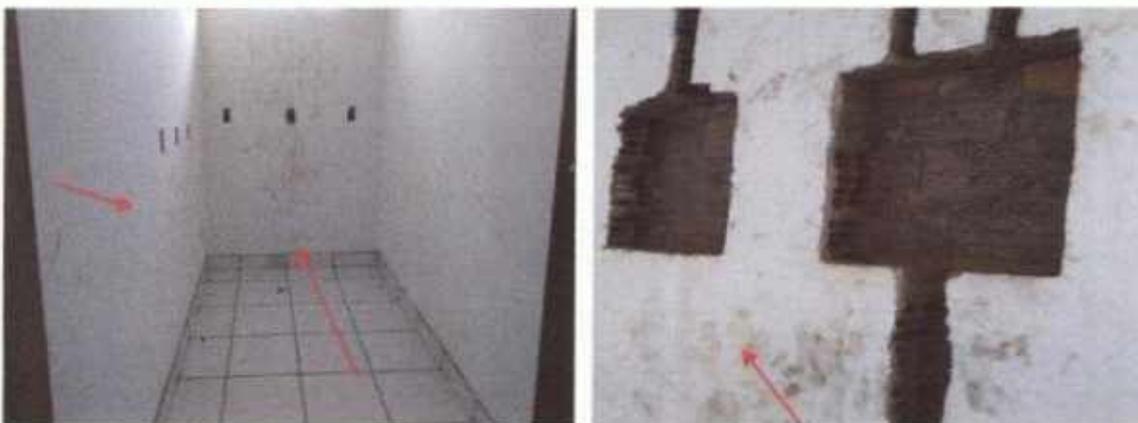
A última medição (2014) descreve que foram executados 93,24% deste serviço de instalações elétricas. Foram pagos itens que in loco verificou-se que não foram executados como: Luminárias, disjuntores, interruptores, quadros de distribuição, quadros de medição, fios e etc.

Apenas foram instalados e/ou executados os eletrodutos e as caixas embutidas.

**Foto 19 e 20:** Caixas de embutir e locais para quadro de distribuição.

A nova planilha orçamentária descreve os serviços necessitando : condutores, quadros de distribuição, luminárias, interruptores e materiais afins, para a conclusão do serviço elétrico. Itens necessários para a conclusão dessa etapa, para que seja 100% concluída.

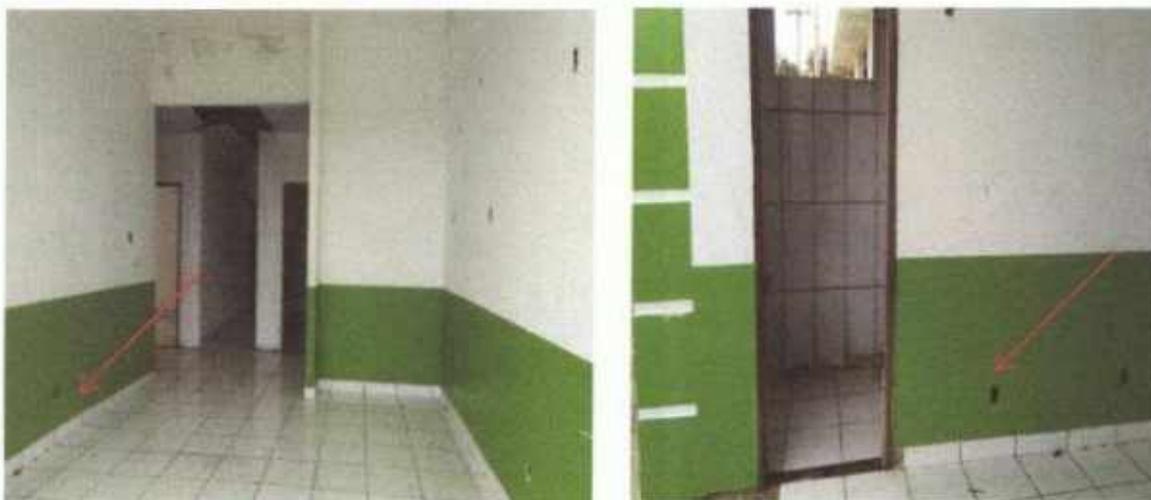
**Foto 21:** Caixas embutidas e eletrodutos

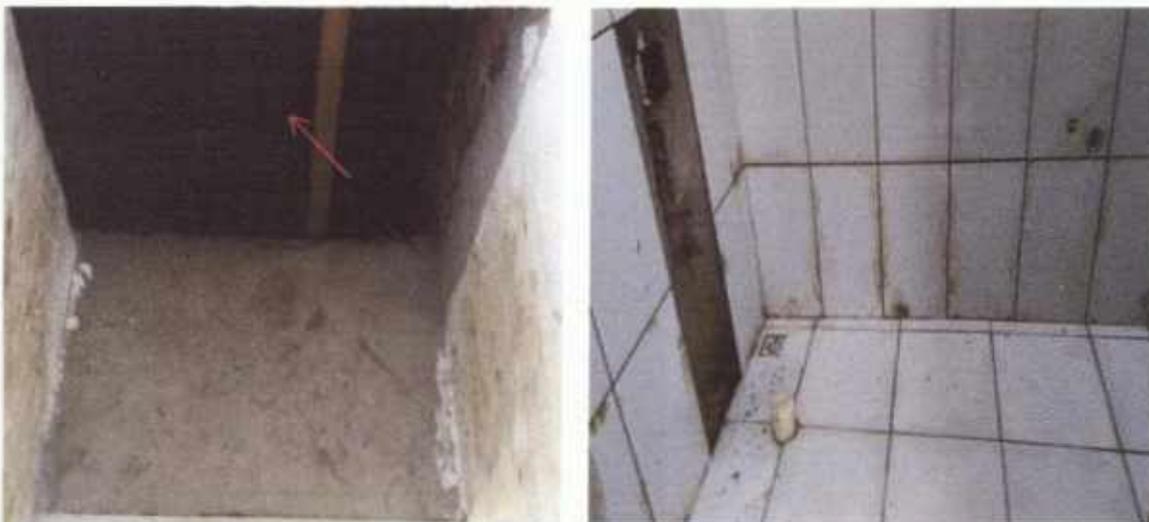
Foi realizado o pagamento de 25% dos serviços de instalações hidráulicas e 55% das sanitárias. In loco verificamos que foram executadas apenas as tubulações embutidas: tubulação em pvc, caixa d'água e ralos. Foram deixadas as esperas para as ligações dos aparelhos sanitários e hidráulicos.

**Foto 22 e 23: Instalações Hidráulicas aéreas e Instalações sanitárias**

A nova Planilha 2017 solicita a revisão a fim de corrigir erros e vazamentos, uma vez que podem estar sujeitos a intempéries, e podem estar danificados ou comprometidos. Também solicita que a execução dos serviços que faltam ser realizados como a implementação de registros, válvulas e execução de pontos etc.

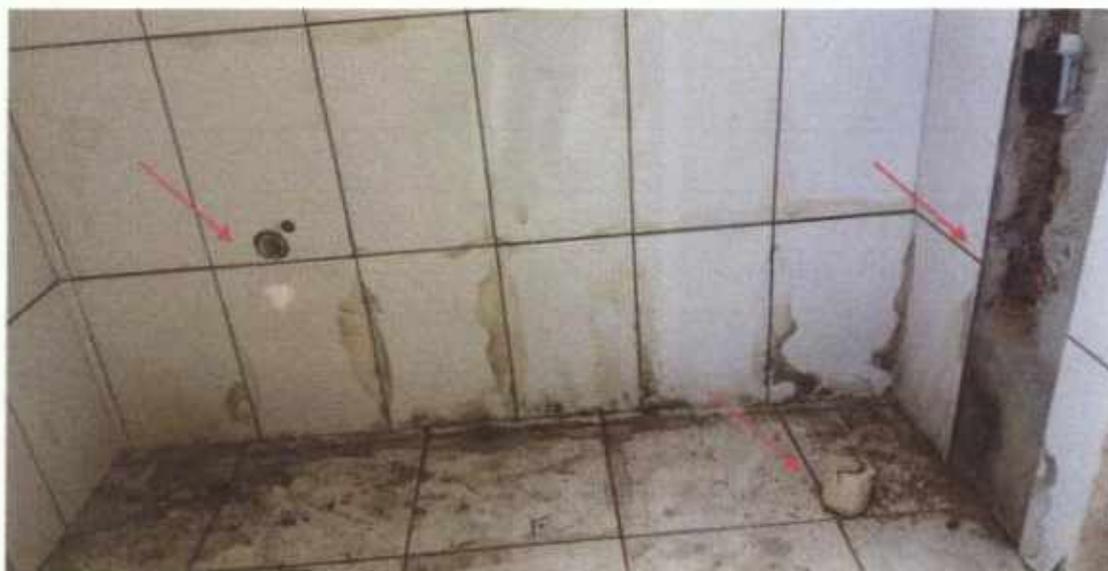
Na louça e metais na planilha de medição consta que foram executados e pagos 50% desses itens, mas in loco verificou-se que não foram executados nem instalados nenhum dos itens. Por esse motivo na planilha atual (2017) foram orçados todas as louças e metais. As fotos abaixo evidenciam por conta da aplicação de pontos hidrossanitários que encontram - se desprotegidos, sem qualquer material aplicado. Apenas a válvula de descarga foi instalada, mas encontra-se quebrada.

**Foto 27: Locação de pontos de Louças Sanitárias**

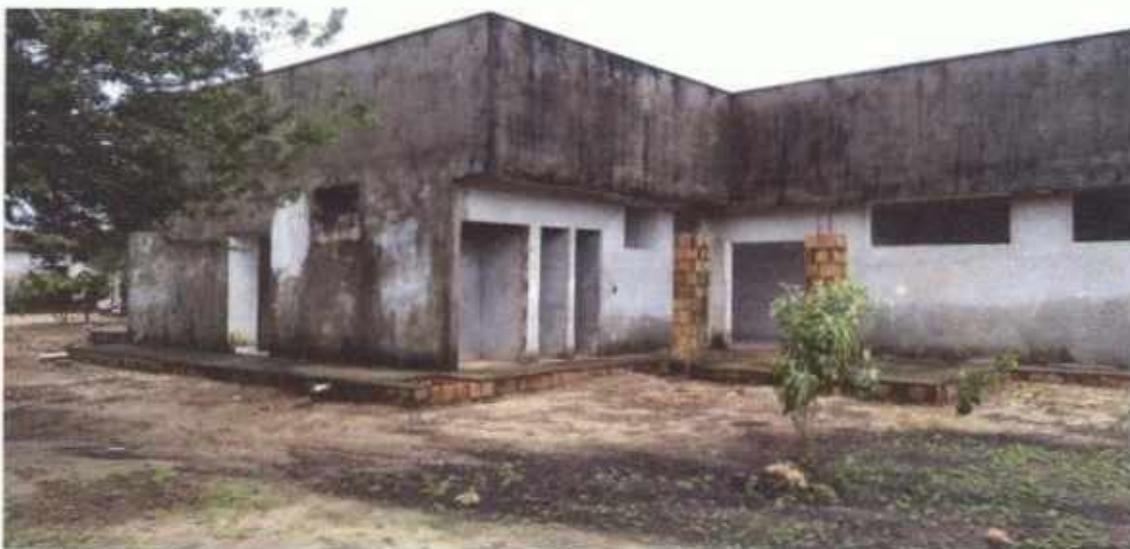
Na planilha de medição(2014) não consta o pagamento dos serviços de pintura,mas verificamos que grande parte foi executada. Mas algumas áreas da edificação localizadas na fachada posterior não passaram por emassamento, e nenhuma pintura, o detalhe do pórtico que também deveria ser pintado falta detalhes a serem executados. As outras áreas de pintura que foram executadas mais sofreram desgastes oriundos de ações intempéricas e com isso houve o surgimento de fungos e machas de umidade.

**Foto 28: Fachada posterior sem emassamento e pintura**

Para a recuperação e conclusão desses serviços na nova Planilha (2017) foram inseridos os itens de algumas áreas que devem ser emassadas e lixadas e aplicadas fundo selador para garantir boa aderência e resistência da tinta acrílica que deverá a ser aplicada na obra. Nas Fotos detalhando as condições em que o prédio se encontra.

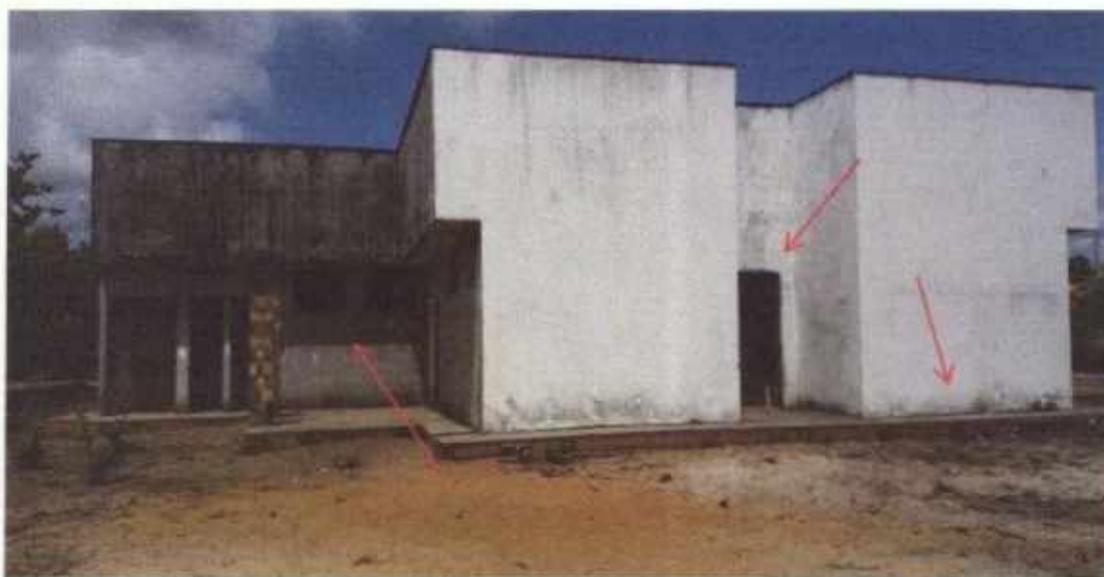
**Foto 29: Fachada lateral esquerda a receber sistema de pintura**

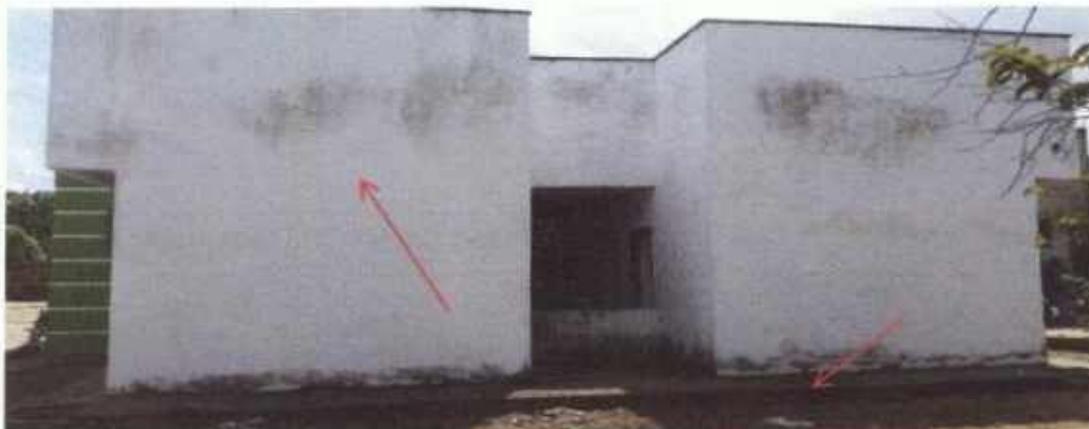
**Foto 30:** Fachada lateral direita apresentando patologia na pintura

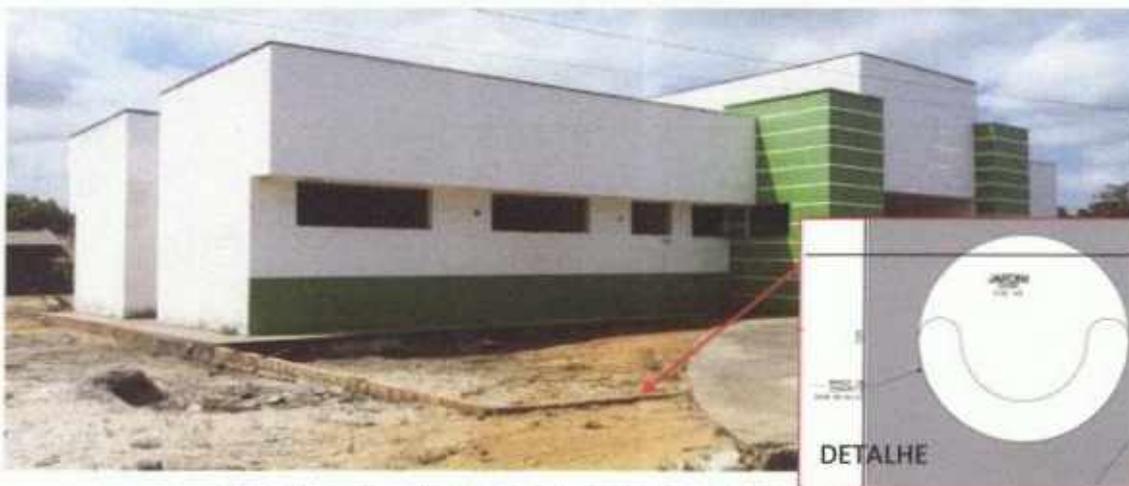
**Foto 31** – Local a ser executado banco de concreto

Dos serviços complementares no processo 2017 foram solicitados a execução do banco curvo em concreto armado na fachada frontal, no local apontado. A planilha de 2014 não apresenta nem descreve esse item.

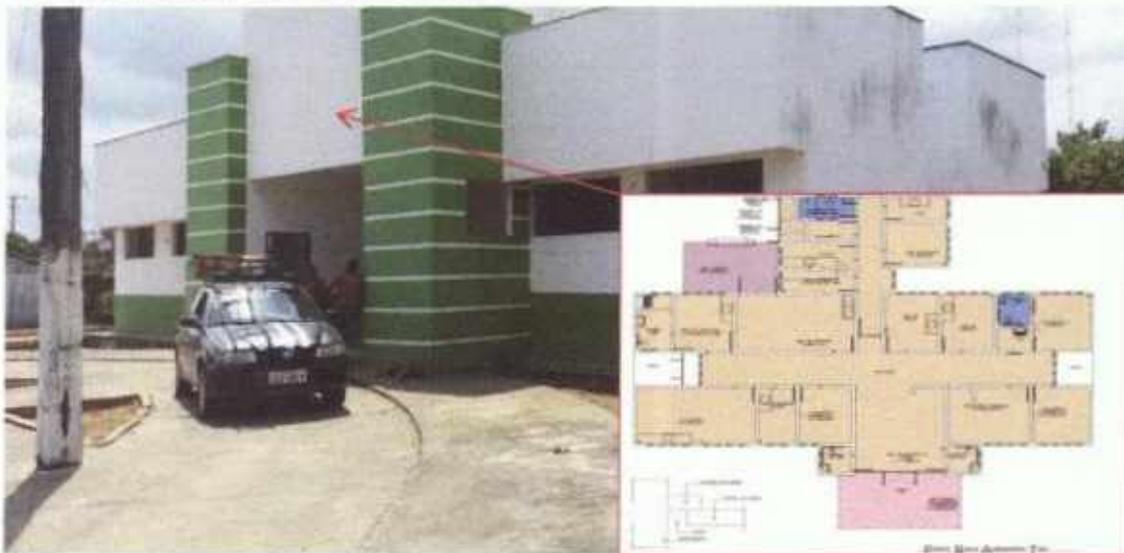
De acordo com projeto a estrutura metálica é um detalhe que deve ser executado na fachada frontal e posterior, e o tipo de cobertura especificado é de polietileno. Esses serviços não foram executados e nem medidos na nova planilha (2017) optamos por solicitar a execução dos itens de acordo com o projeto padrão.

**Foto 31:** Fachada local onde deve ser inserida cobertura em polietileno

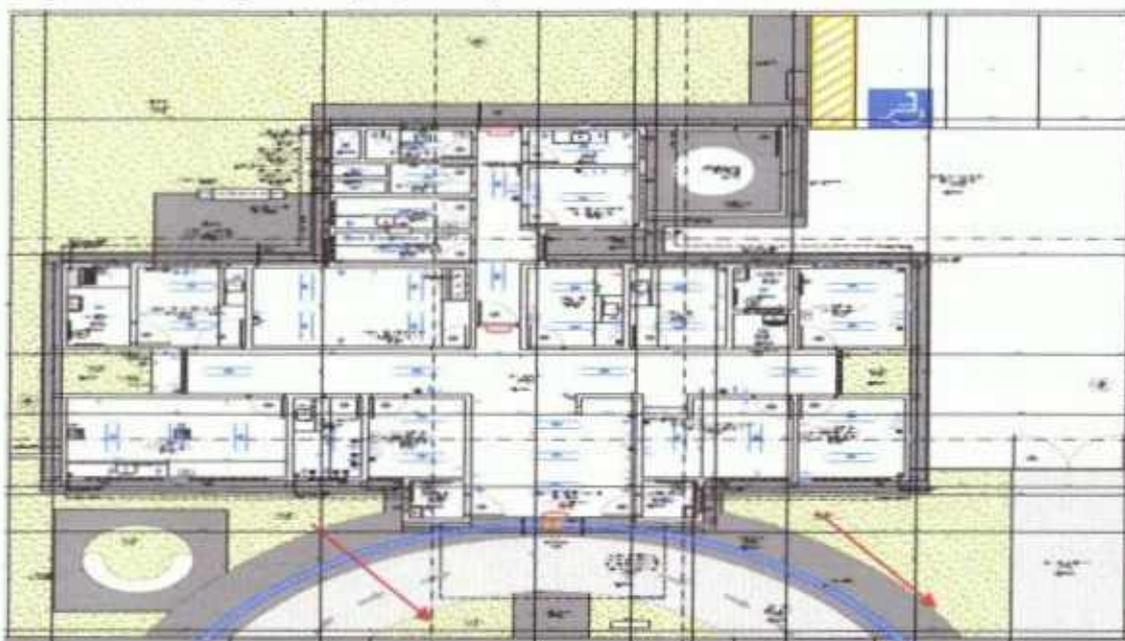
**Foto 32:** Planta baixa - Área verde: Detalhes do paisagismo a ser empregado

A planilha de 2014 não apresenta nenhum item relacionado a paisagismo. A planilha (2017) solicita a execução de serviços de paisagismo para conclusão nas áreas prescritas em projeto que deveriam ser dispostas com vegetação em grama e plantas de pequeno porte, seguindo o projeto arquitetônico.
