**PARECER TÉCNICO – IMÓVEL PARA CASA DO IDOSO**

Local: Tv. Rui Barbosa, 431 (entre R. Senador Manuel Barata e R. Ó de Almeida)  
Bairro: Reduto  
Data: 19/06/2023

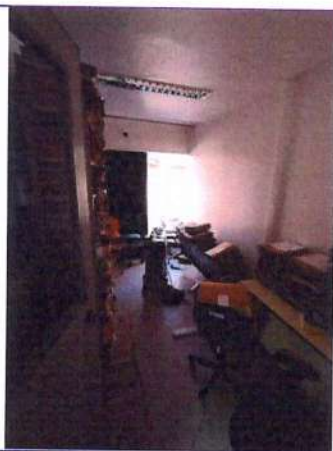
Foto 11: Arquivo (sala 01)

- **Sala 01:** piso de revestimento cerâmico em bom estado de conservação, parede com pintura em bom estado de conservação, forro de gesso em bom estado de conservação;

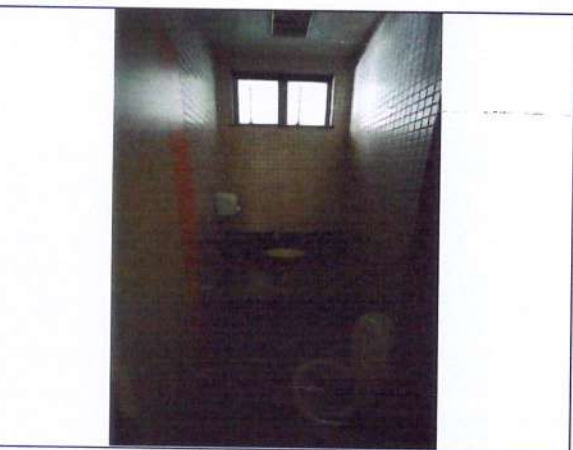
Foto 52: Banheiro 02

- **Banheiro 02:** piso de revestimento cerâmico em bom estado de conservação, parede de revestimento cerâmico em bom estado de conservação, forro de gesso em bom estado de conservação;

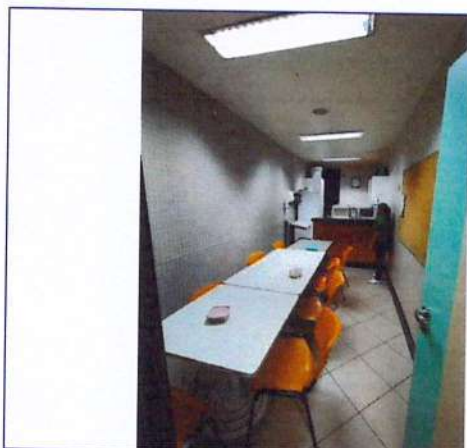
Foto 57: Copa/cozinha

- **Copa/cozinha:** piso de revestimento cerâmico em bom estado de conservação, parede de revestimento cerâmico em bom estado de conservação, forro de gesso em bom estado de conservação;
