## LAUDO DE VISTORIA

**Imóvel: ANEXO II EMEIF SUELY FALCÃO.**

**Endereço do imóvel: Rua João batista, nº 18, Qd 20-A – Almir Gabriel – Marituba / Pará.**

**Data: 17/11/2021**

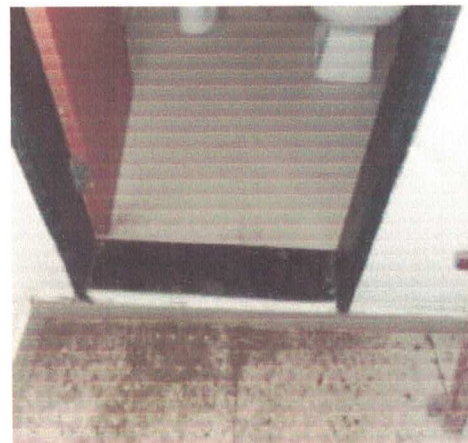
Figura 2 – Bho Funcionário

O imóvel não possui Banheiro para Pne e os existentes não possuem dimensão adequada para fazer a adaptação do mesmo. A escada existente não apresenta corrimão de proteção. Conforme mostra a figura 03 e 04.
