LAUDO DE VISTORIA TÉCNICA n.º 012/2025

INTERESSADO: SECRETARIA MUNICIPAL DE DESENVOLVIMENTO SOCIAL - SEMDES

IMÓVEL: CONSELHO TUTELAR II

ENDEREÇO: Rua Santa Inês, n.º 151, lote 05 da quadra 24, módulo II - Bairro: Célio Miranda - Paragominas-PA.

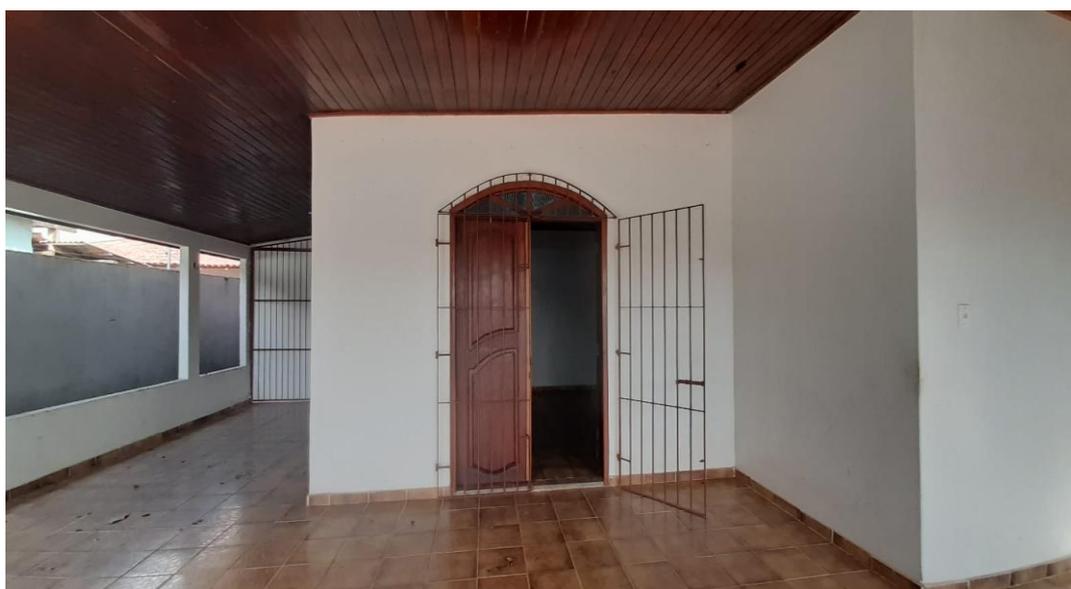
VARANDA

Piso: Cerâmico em bom estado de conservação.

Parede: Alvenaria revestida com reboco e acabamento em tinta acrílica.

Forro: Em madeira com acabamento em verniz.

Esquadrias: Portão social em metalon com acabamento em tinta esmalte.

Portão de correr em metalon com acabamento em verniz.

Elétrica: Todas as tomadas e interruptores funcionando perfeitamente.

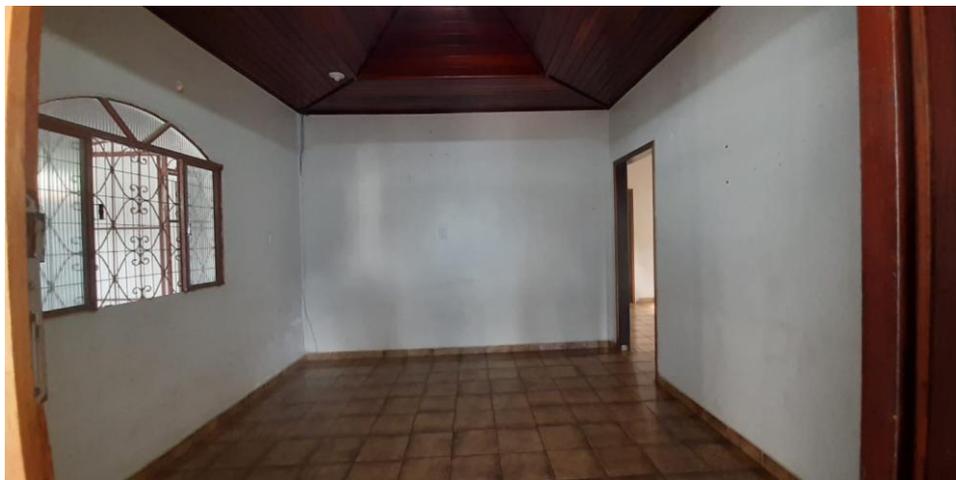
SALA 01

Piso: Cerâmico em bom estado de conservação.

Parede: Alvenaria revestida com reboco e acabamento em tinta acrílica.

Forro: Em madeira com acabamento em verniz.

Esquadrias: Porta em madeira com acabamento em verniz, bandeirola em madeira e vidro com acabamento em verniz e grade de ferro com acabamento em tinta esmalte.

Portão de correr em metalon com acabamento em tinta acrílica.

Elétrica: Todas as tomadas e interruptores funcionando perfeitamente.

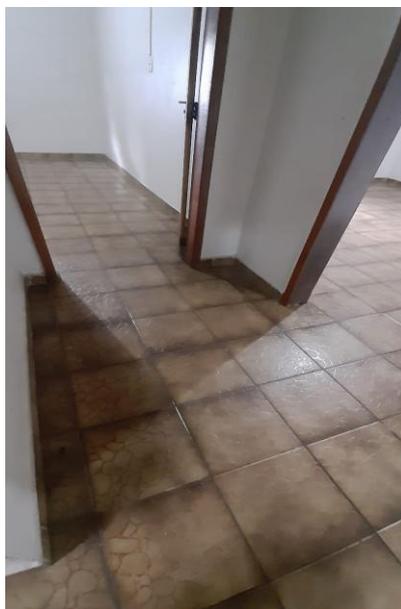
HALL

Piso: Cerâmico em bom estado de conservação.
