LAUDO DE AVALIAÇÃO

REF.: AVALIAÇÃO DE IMÓVEL PARA LOCAÇÃO – PROCESSO Nº 050505120.000471/2025-04

ENDEREÇO: AVENIDA ANTÔNIO MAIA, 877, MARABÁ PIONEIRA, MARABÁ-PA

TERMO DE VISTORIA

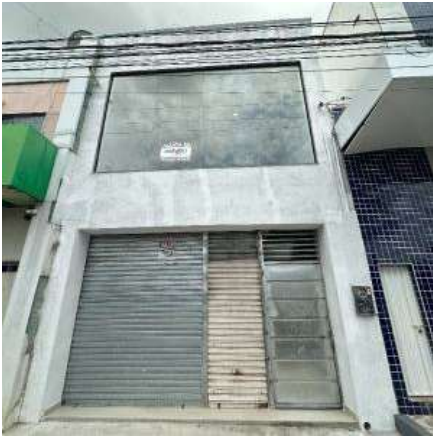
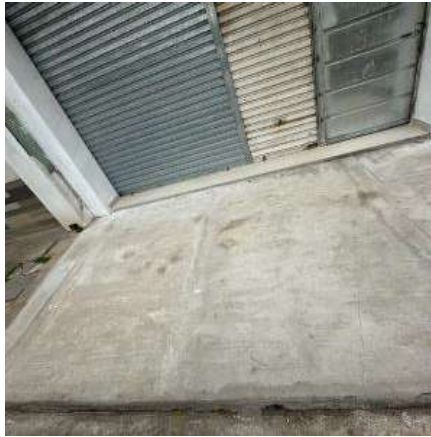
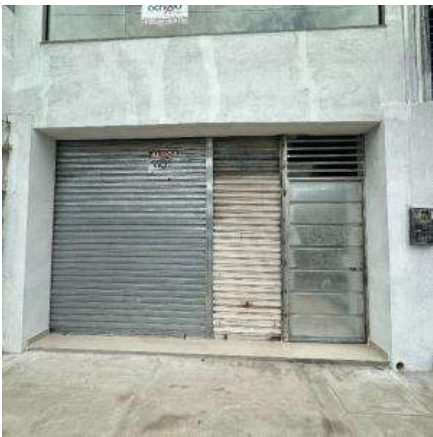
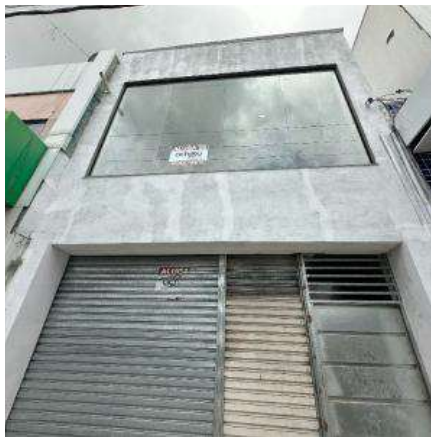
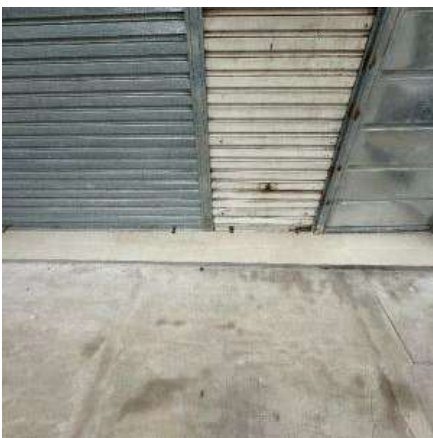
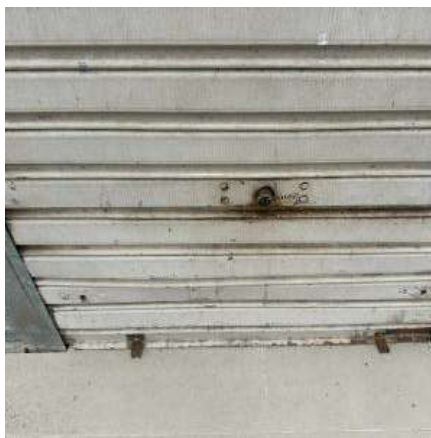
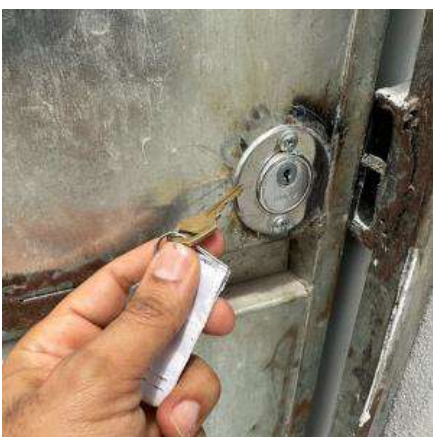
FOTOS 01 - ÁREA EXTERNA (FRENTE)

- ., - Calçada em cimento, sem pintura;
- Porta principal de ferro, de rolar, dividida em 02 partes, sem pintura, sendo 01 parte com fechadura funcionando e outra parte com fechamento interno por cadeadoco;
- Porta auxiliar em ferro, sem pintura, com fechadura marca Aliança funcionando perfeitamente e entregue com 01 cópia de chave;
- Fachada sem pintura e sem revestimento, com janelão em vidro temperado no 1º andar em perfeito estado de conservação;
- Caixa padrão de energia nova, em perfeito estado de conservação..

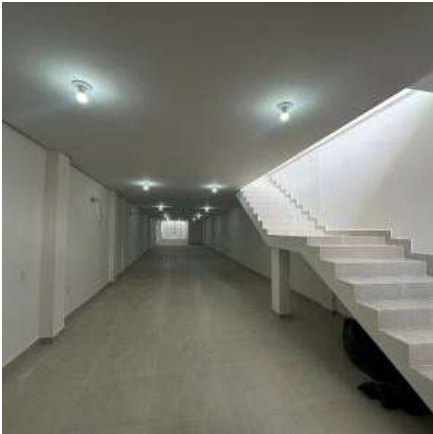
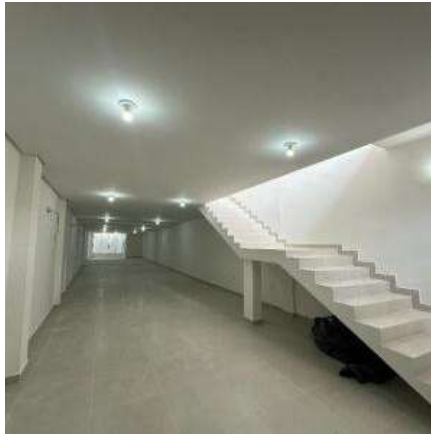
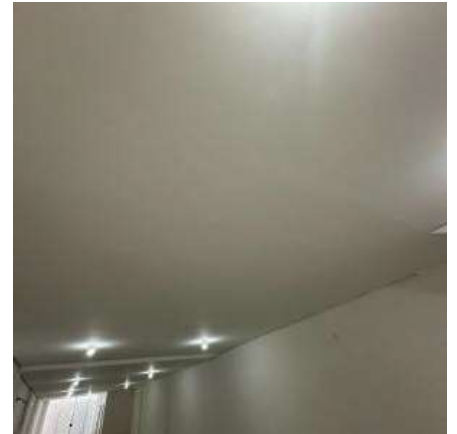
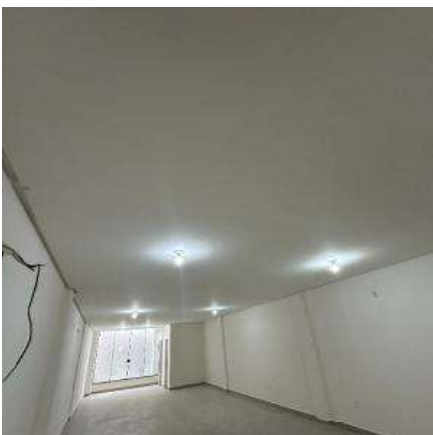
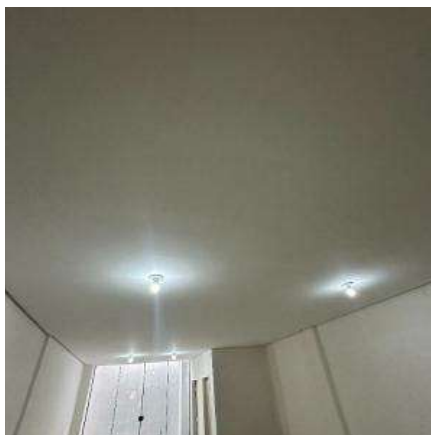
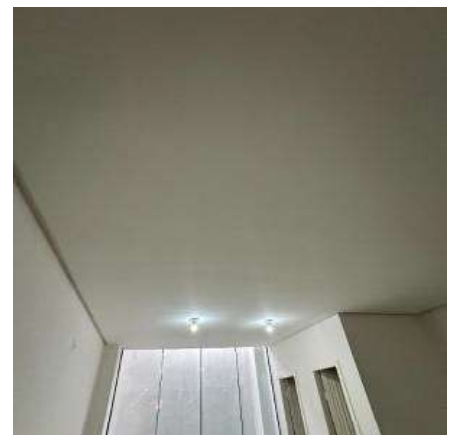
FOTOS 02 - SALÃO ANDAR TÉRREO

- .. - Piso do salão inteiro em porcelanato tipo fosco, sendo piso novo, recém instalado, em perfeito estado de conservação, sem avaria aparente;
- Buraco caixa de gourdura no piso na parte dos fundos do salão, com tampa de plástico;

- Forro em gesso em perfeito estado de conservação, sem avaria aparente, e com pintura nova cor branca, tipo fosca;
- 12 luminárias tipo pafilon, com lâmpada funcionando cor branca;

- Paredes com pintura nova cora branca, sem avaria aparente;
- 01 caixa de distribuição de energia na parede, com tampa, em perfeito estado de conservação;

- 29 tomadas cor branca, sendo acessórios novos, em perfeito funcionamento;
- 04 pré instalações para ar condicionado central nas paredes;
- 01 janela no alto em vidro temperado incolor com fechadura tipo trava;

- Janelão em vidro temperado incolor com 04 folhas, com abertura deslizante e fechadura marca Piller, com 02 cópias de chave;
- Bomba poço semiartesiano funcionando perfeitamente..

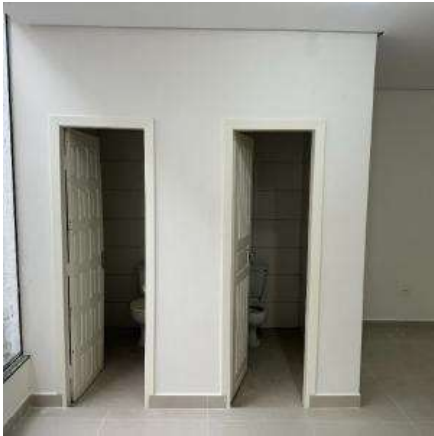
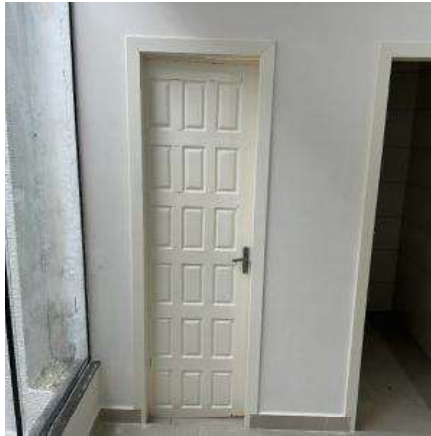
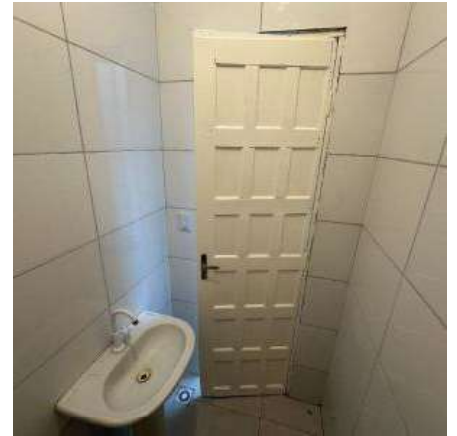
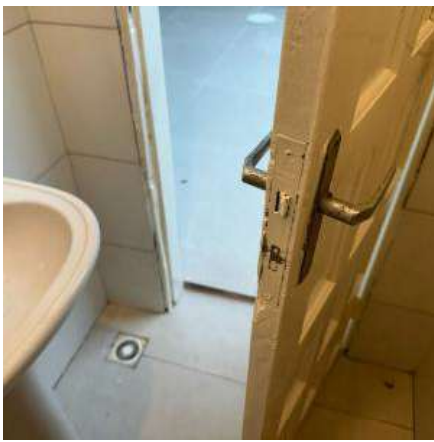
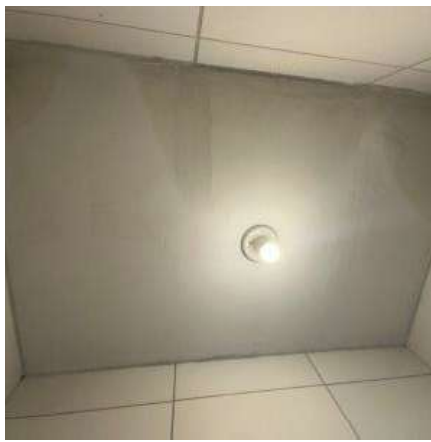
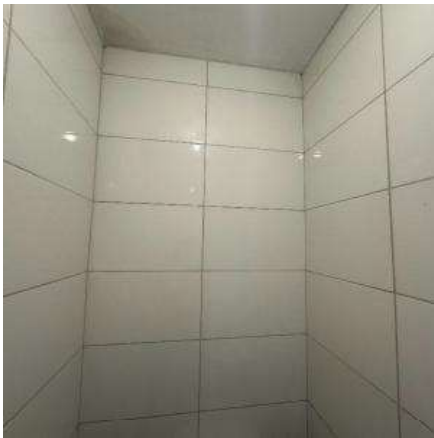
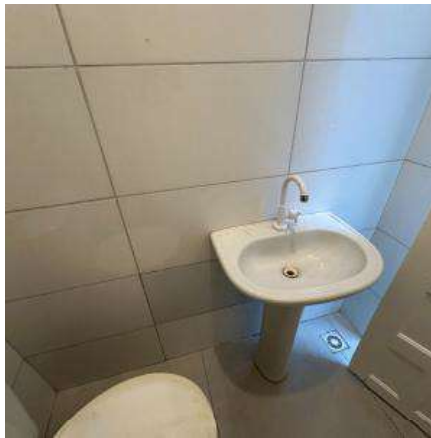
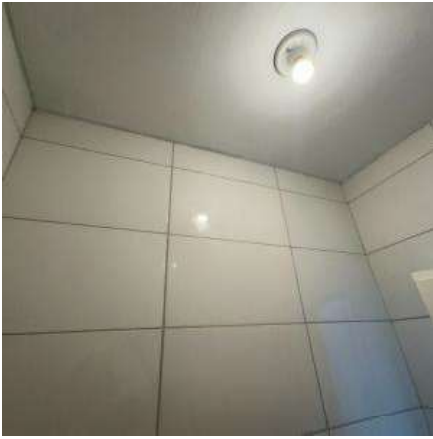
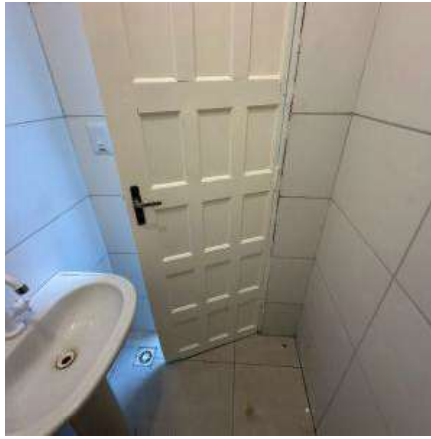
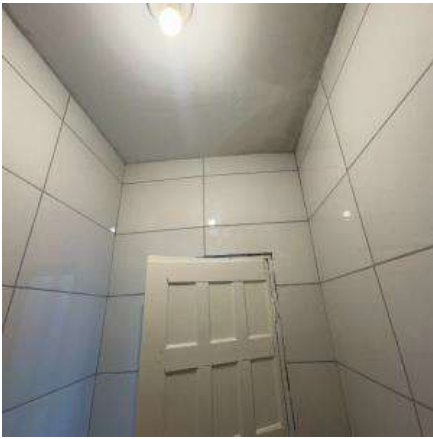
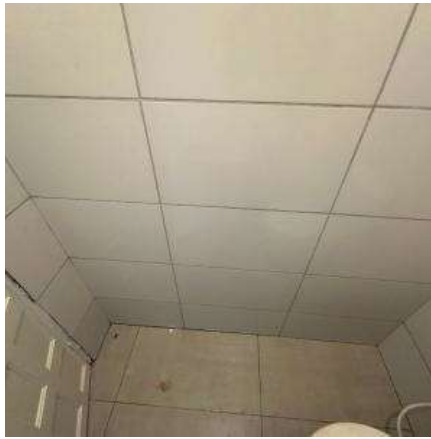
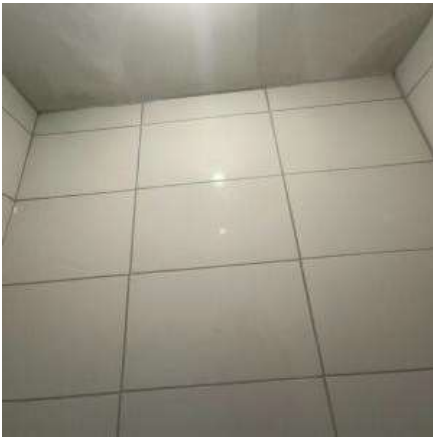
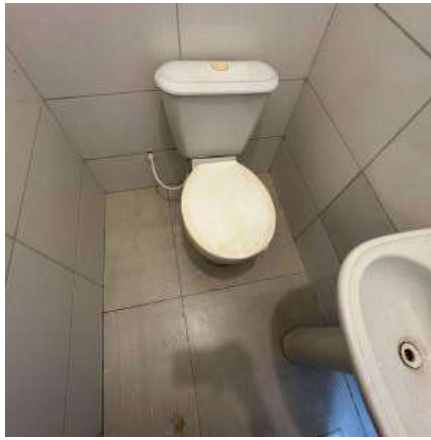
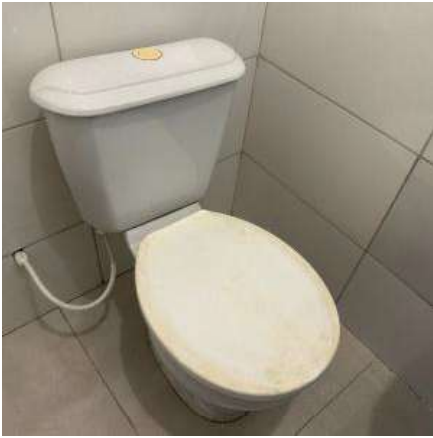
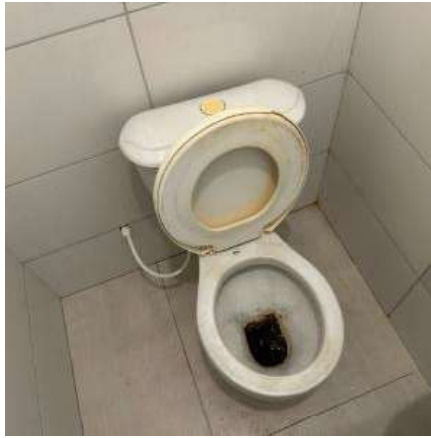
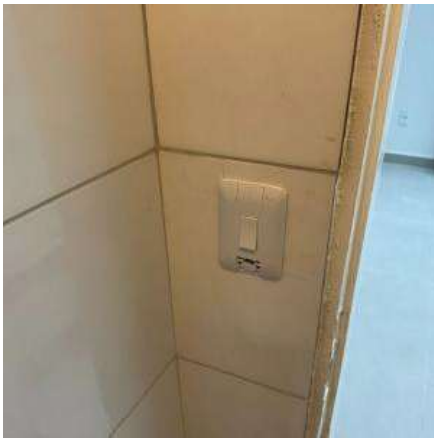
FOTOS 03 - BANHEIRO 01 ANDAR TÉRREO (A ESQUERDA)

- .. - Porta de entrada madeira, com fechamento emperrando no chão, sem chave;
- 1 luminária tipo paflon, com lâmpada cor branca funcionando;
- Revestimento cerâmico nas paredes do piso ao teto em perfeito estado de conservação;
- Pia convencional com torneira em material plástico;
- Vaso sanitário completo, apresentando sujeira no seu interior e com acessórios usados e sujos, porém em perfeito funcionamento;
- Ralo em material plástico;
- Piso em porcelanato fosco, sem avaria aparente;
- 01 interruptor de energia, com tampa..

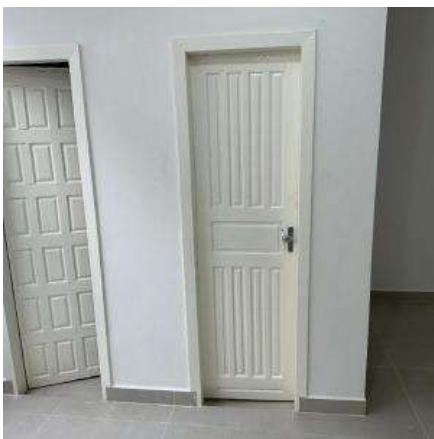
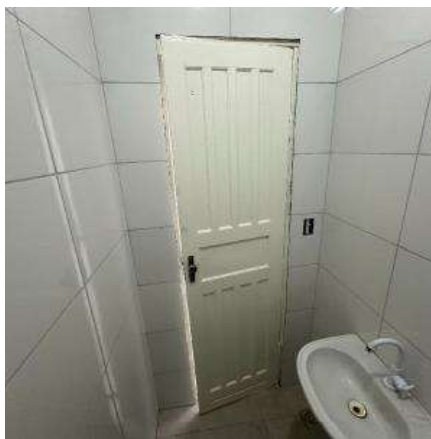
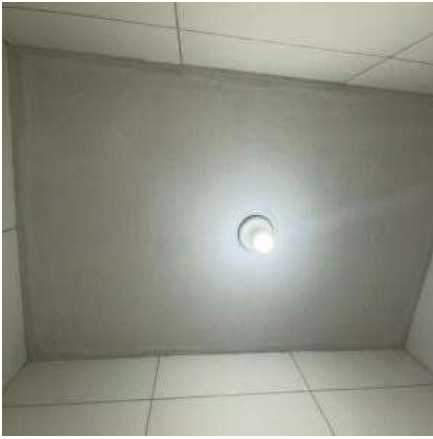
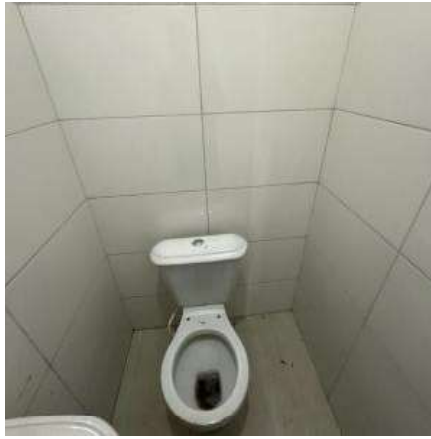
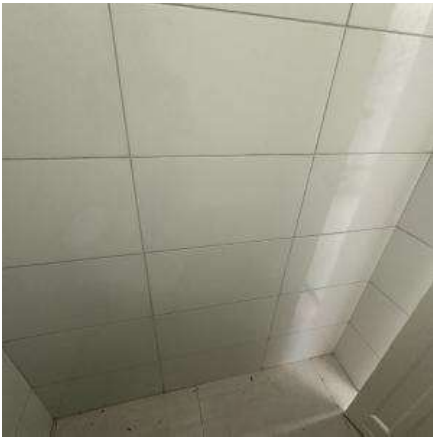
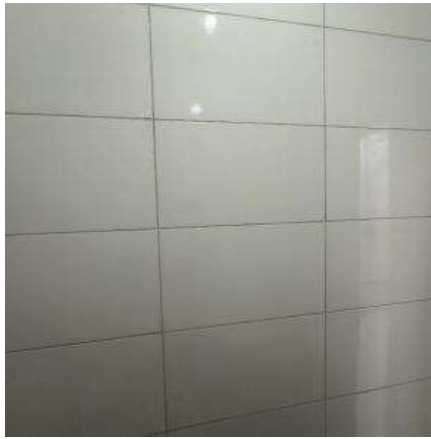
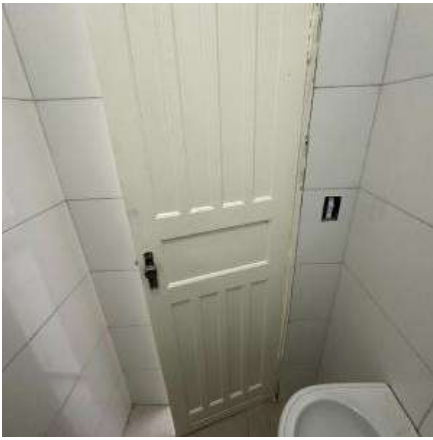
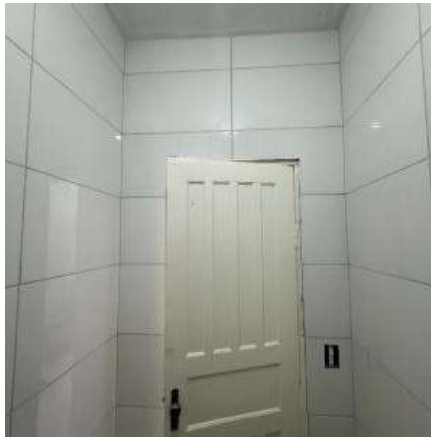
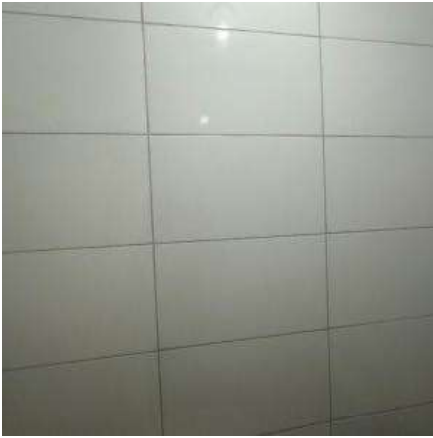
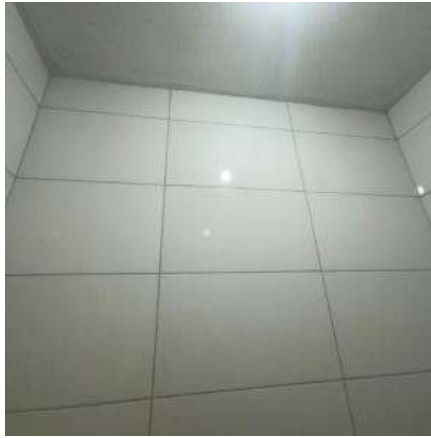
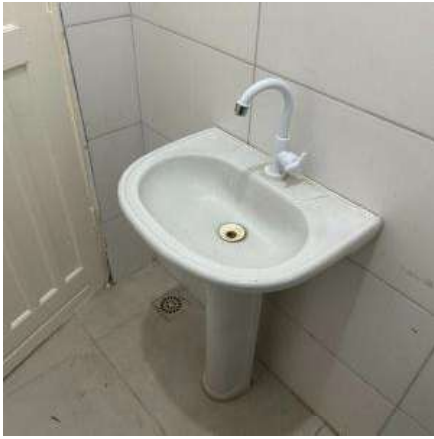
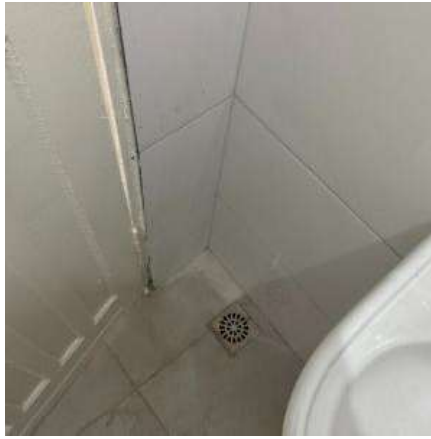
FOTOS 04 - BANHEIRO 02 ANDAR TÉRREO (A DIREITA)

- .. - Porta de entrada madeira, sem chave;
- 1 luminária tipo paflon, com lâmpada cor branca funcionando;
- Revestimento cerâmico nas paredes do piso ao teto em perfeito estado de conservação;
- Pia convencional com torneira em material plástico;
- Vaso sanitário completo, apresentando sujeira no seu interior, porém em perfeito funcionamento;
- Ralo em material plástico;
- Piso em porcelanato fosco, sem avaria aparente;
- 01 interruptor de energia, sem tampa..

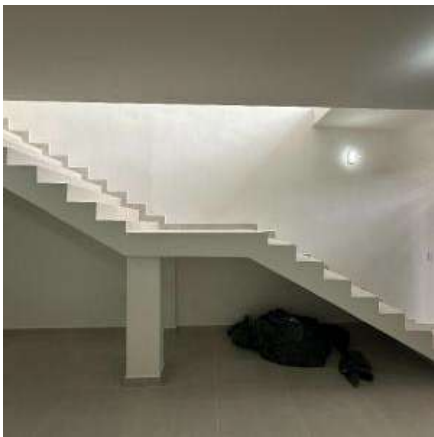
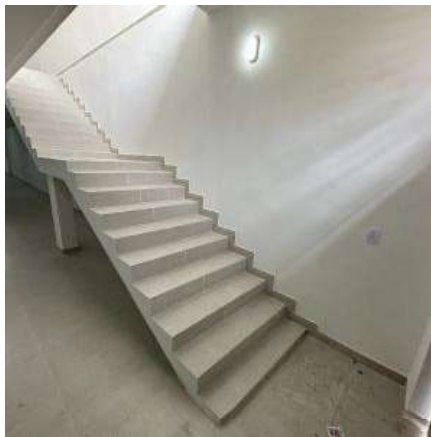
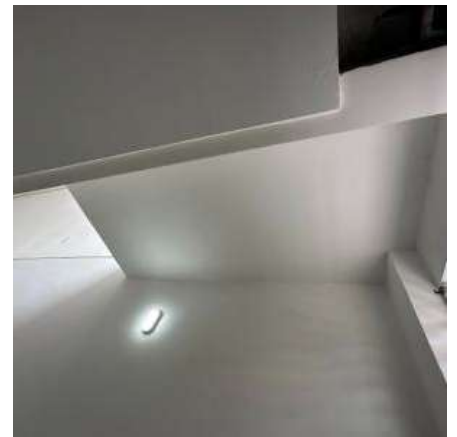
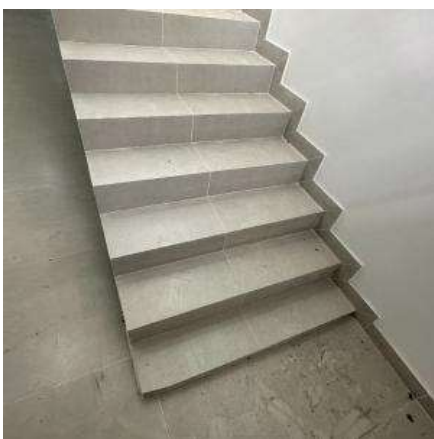
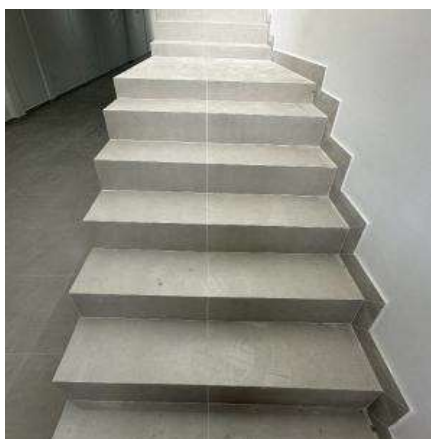
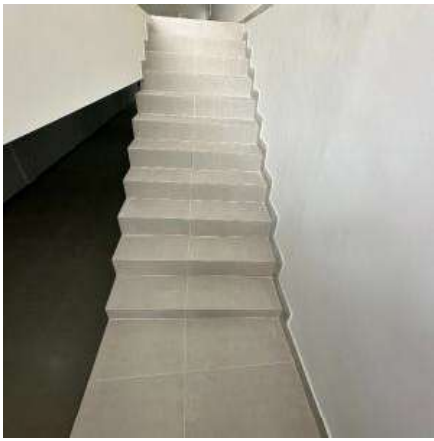
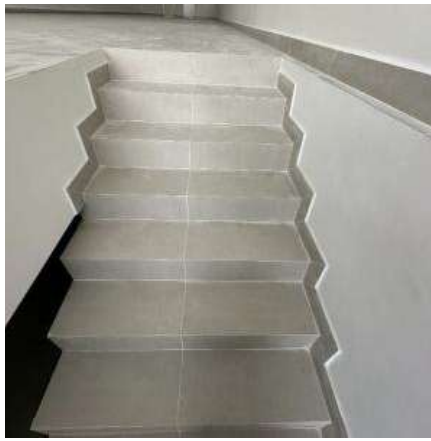
FOTOS 05 - ESCADA

- .. - Piso escada em porcelanato fosco, sem avaria aparente;
- 1 luminária tipo arandela de parede, com lâmpada funcionando cor branca;
- Sem corrimão..

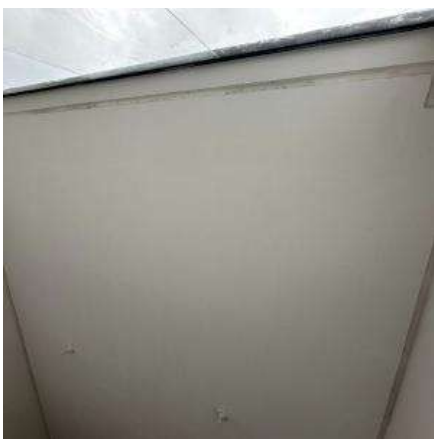
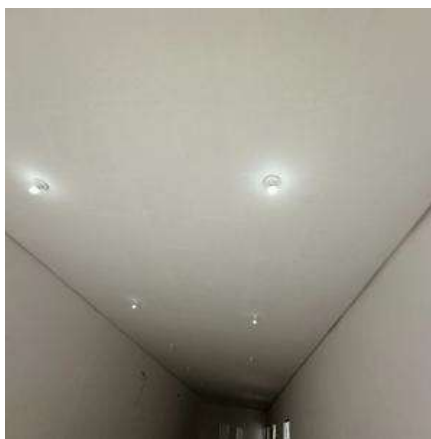
FOTOS 06 - SALÃO 1º ANDAR

- .. - Piso do salão inteiro em porcelanato tipo fosco, sendo piso novo, recém instalado, em perfeito estado de conservação, sem avaria aparente;
- Forro em gesso em perfeito estado de conservação, sem avaria aparente, e com pintura nova cor branca, tipo fosca;
- 18 luminárias tipo pafon, com lâmpada funcionando cor branca;
- Paredes com pintura nova cora branca, sem avaria aparente;
- 01 caixa de distribuição de energia na parede, com tampa, em perfeito estado de conservação;
- 35 tomadas cor branca, sendo acessórios novos, em perfeito funcionamento;
- 04 pré instalações para ar condicionado central nas paredes;
- 04 janela em vidro temperado incolor com fechadura tipo trava..

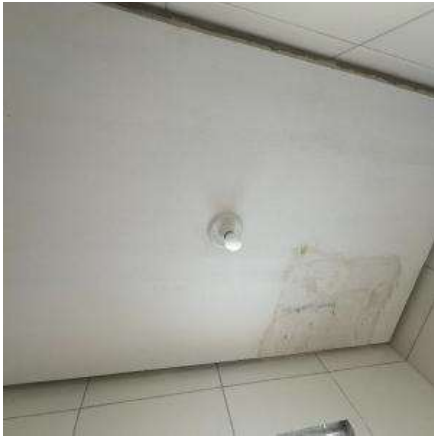
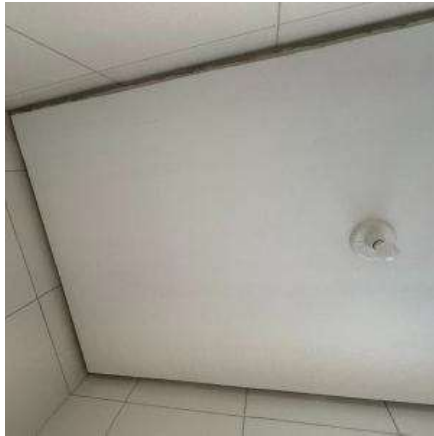
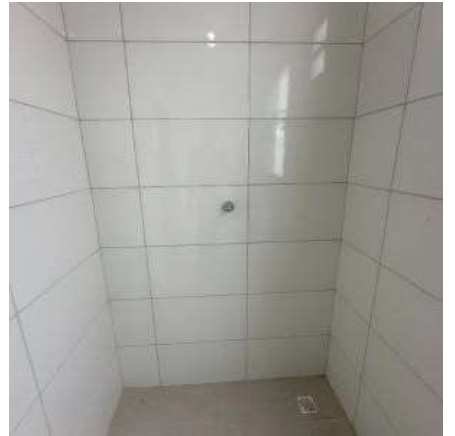
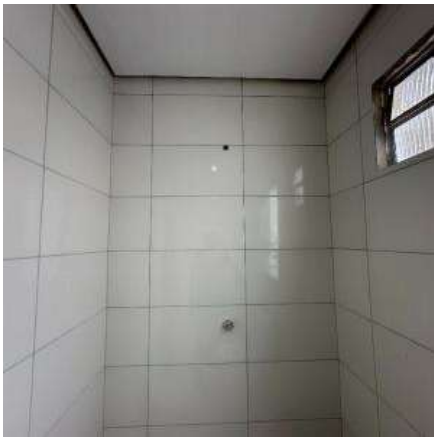
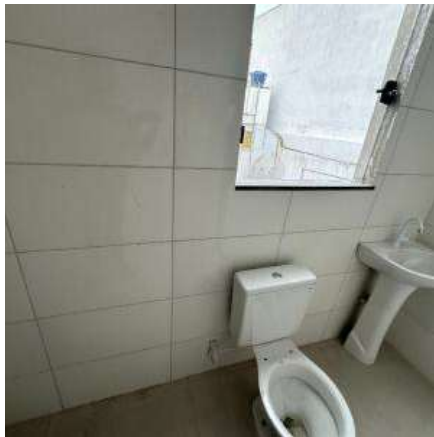
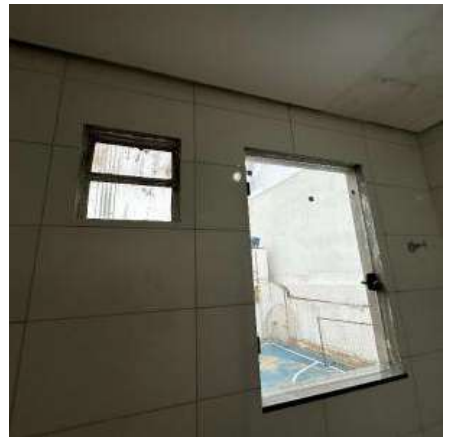
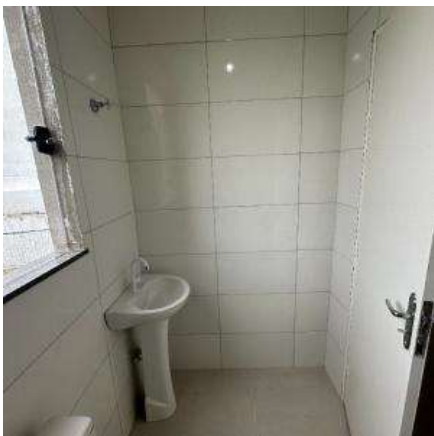
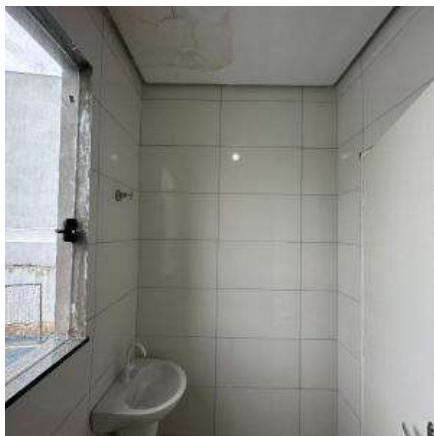
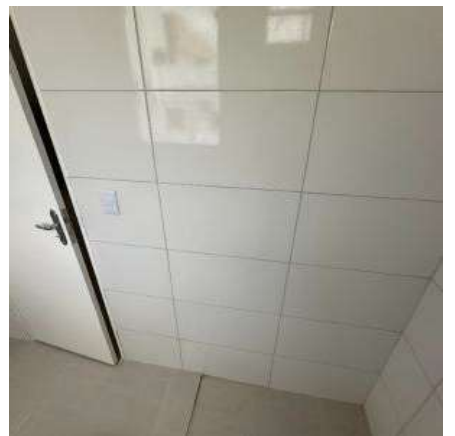
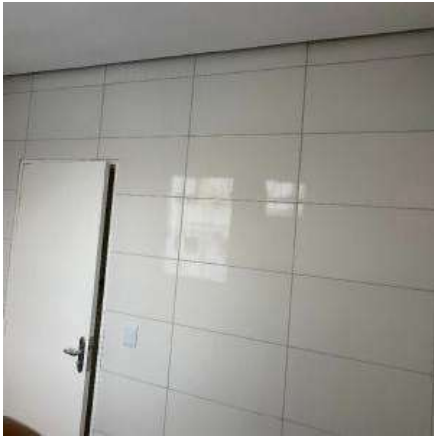
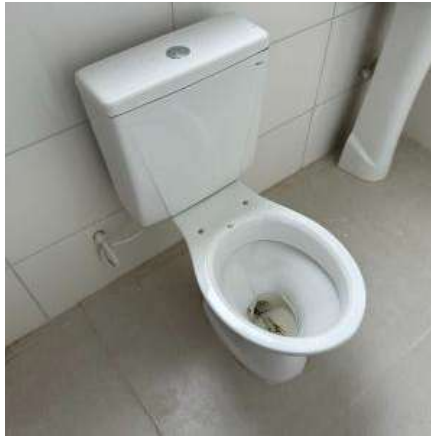
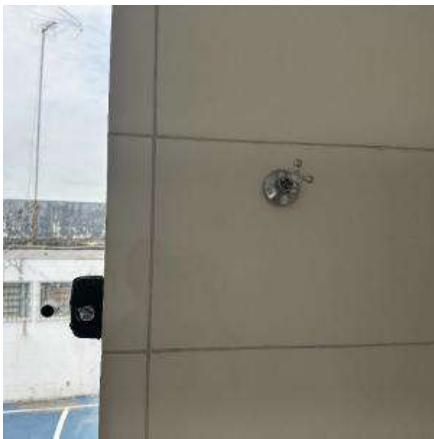
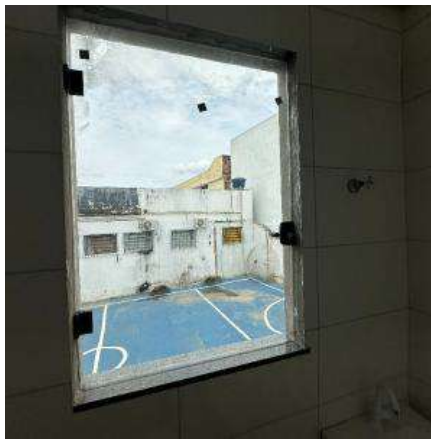
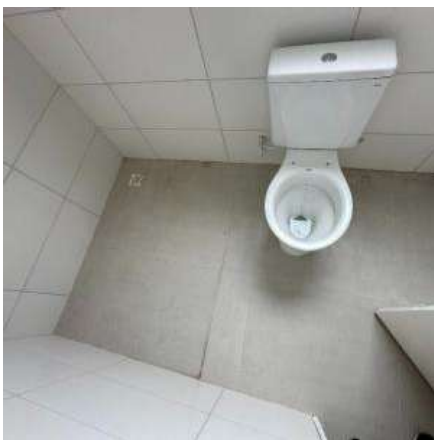
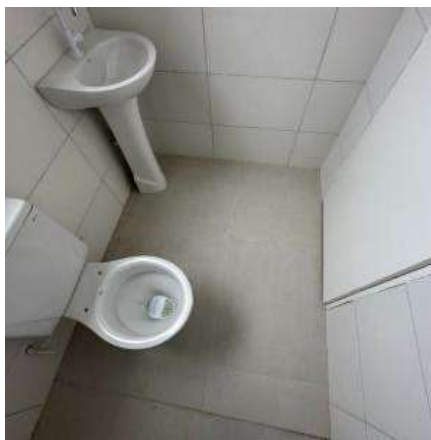
FOTOS 07 - BANHEIRO 01 1º ANDAR (A ESQUERDA)

- ., - Porta de entrada em madeira, com fechadura marca Stam, com chave interna acoplada a fechadura;
- Forro em gesso com marca de infiltração na pintura;
- 1 luminária tipo pafion, com lâmpada cor branca funcionando;
- Revestimento cerâmico nas paredes do piso ao teto em perfeito estado de conservação;
- Pia convencional com torneira em material plástico;
- 01 janela em vidro temperado incolor e fechadura marca Stam com 01 cópia de chave;
- Vaso sanitário completo, novo, em perfeito funcionamento;
- Ralo em material plástico;
- Piso em porcelanato fosco, sem avaria aparente;
- 01 interruptor de energia, com tampa;
- 01 registro geral de água.;
- 01 registro de água do chuveiro (Na parede há o local de instalação do chuveiro)..

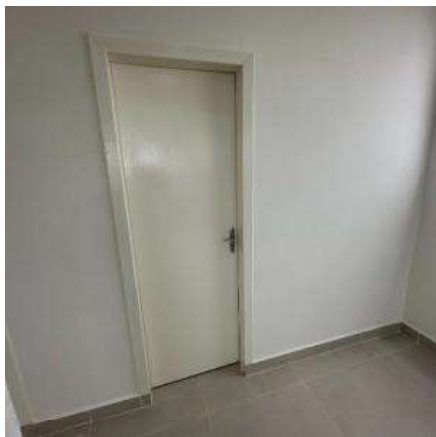
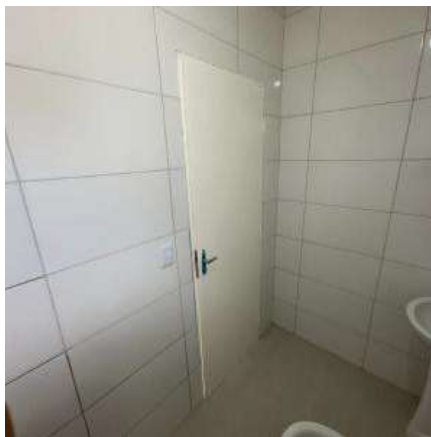
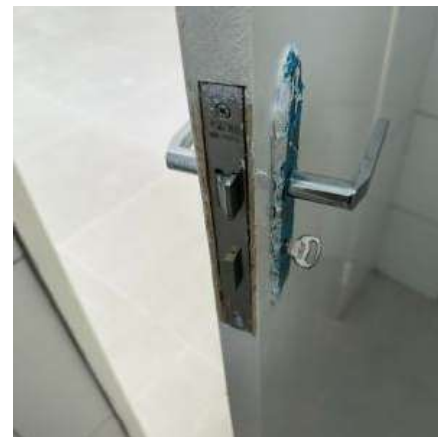
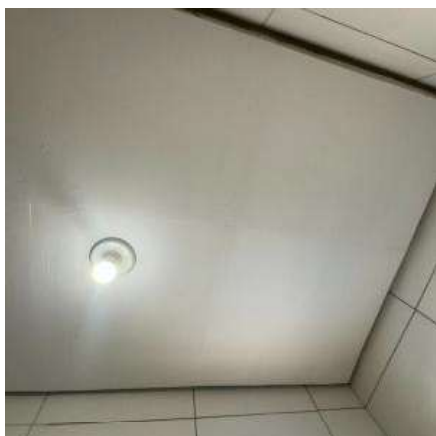
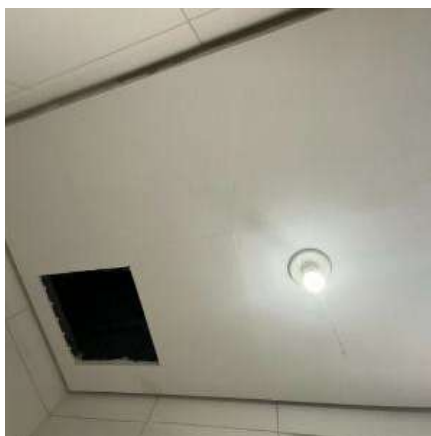
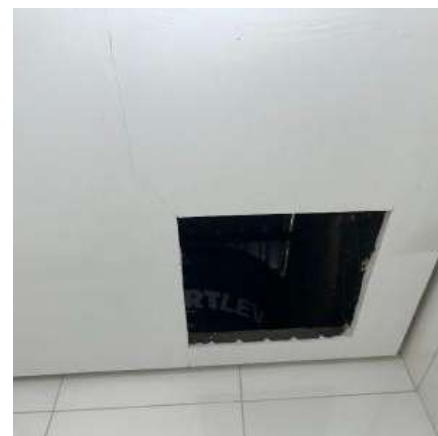
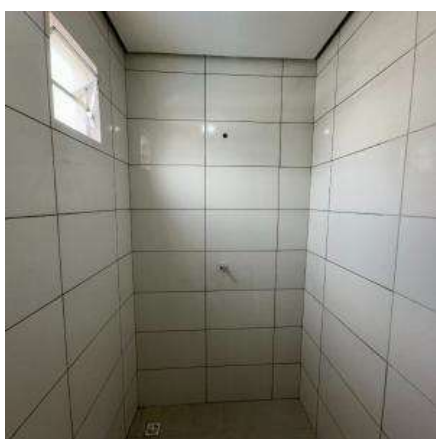
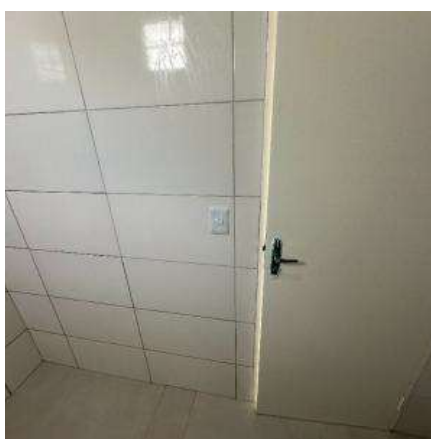
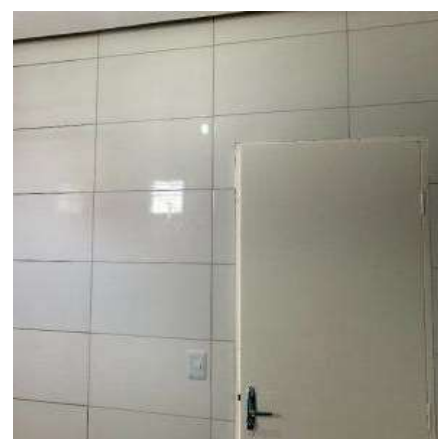
FOTOS 08 - BANHEIRO 02 1º ANDAR (A DIREITA)

- Ralo em material plástico;
- Piso em porcelanato fosco, sem avaria aparente;
- 01 interruptor de energia, com tampa;
- 01 registro geral de água;
- 01 registro de água do chuveiro (Na parede há o local de instalação do chuveiro)..
