**PARECER TÉCNICO – IMÓVEL PARA CASA DO IDOSO**

Local: Tv. Rui Barbosa, 431 (entre R. Senador Manuel Barata e R. Ó de Almeida)  
Bairro: Reduto  
Data: 19/06/2023

## PARECER TÉCNICO MERCADOLÓGICO - PTAM

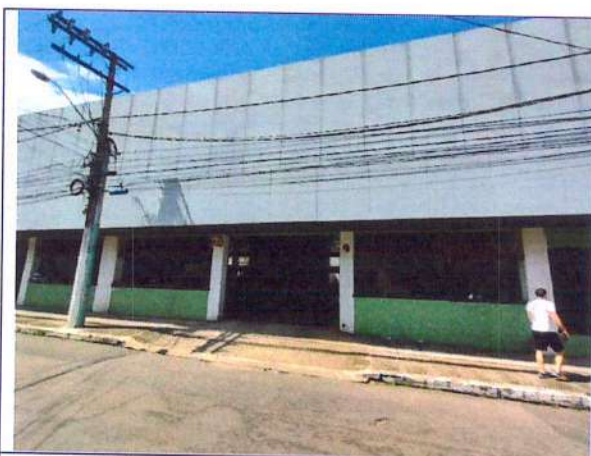
Foto 05: Entrada e saída do estacionamento/garagem

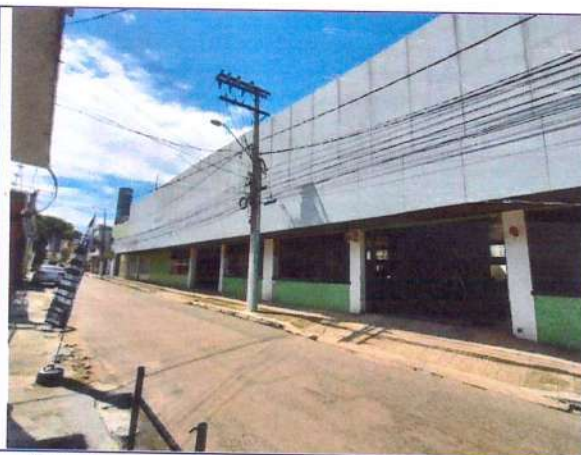
Foto 06: Entrada e saída do estacionamento/garagem

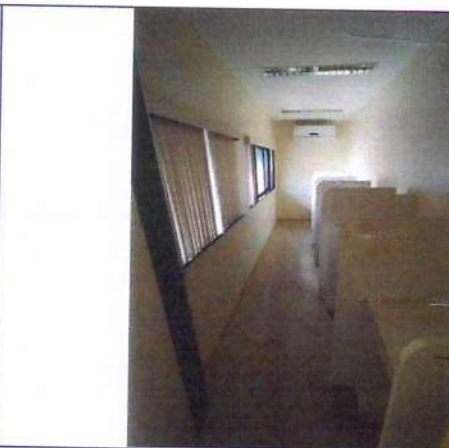
Foto 32: Anexo-sala 02 (pav. superior)
