**LAUDO DE VISTORIA PARA LOCAÇÃO DE IMÓVEL**

Vistoria executada do imóvel situada à Rua 09, Quadra 47, Lote 17, Setor Jardim América, Município de Xinguara - PA, de propriedade da senhora **SUELANDIA BARROS DO NASCIMENTO**, portador do RG sob nº. 3137735 SSP/PA, detentor do CPF sob o nº 619.114.372-91.

## **RELATÓRIO FOTOGRÁFICO DE IMÓVEL PARA LOCAÇÃO PELA SECRETARIA MUNICIPAL DE SAÚDE, PARA FUNCIONAMENTO DO POSTO DE SAÚDE DA FAMÍLIA DO SETOR JARDIM AMÉRICA.**

Endereço: Rua 09, Quadra 47, Lote 17, Setor Jardim América,  
Xinguara – PA.

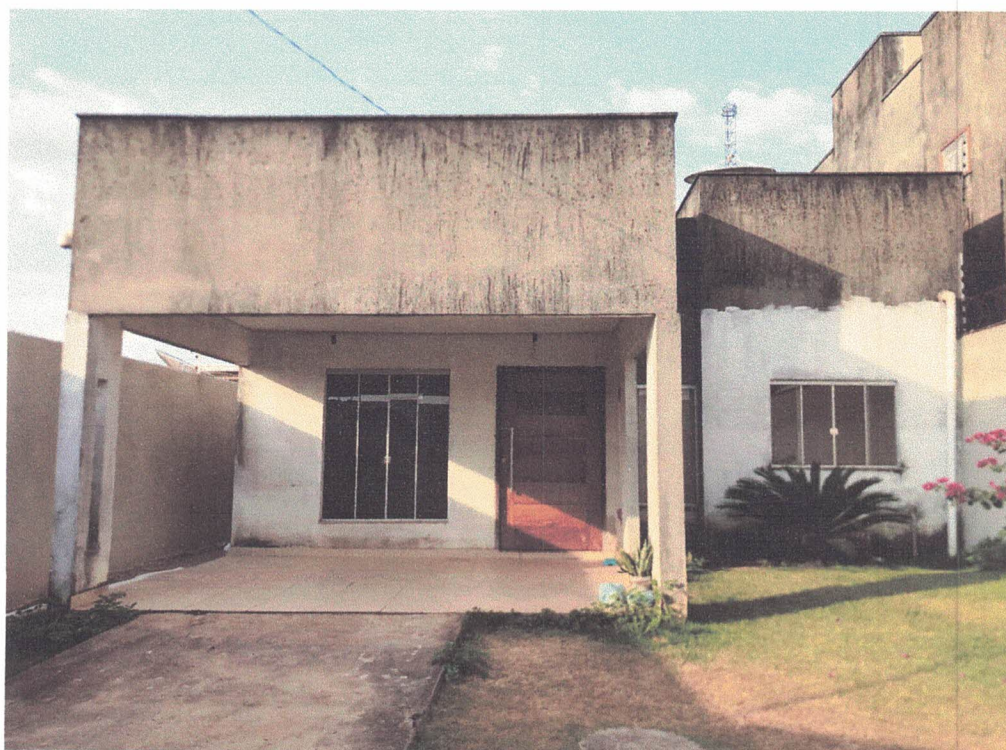
Imagem 02: fachada principal.

**OBSERVAÇÕES:** No geral, o grande problema são as infiltrações nas paredes e no teto de toda a edificação. Nas paredes externas da edificação, não existem emassamento e pintura.

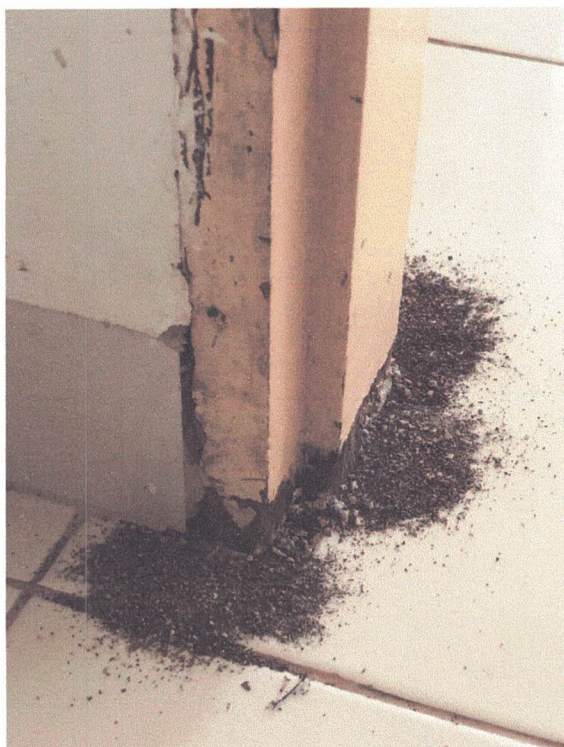
Imagens 20 e 21: interior do quarto - base do batente da porta e fechadura da porta com avarias.

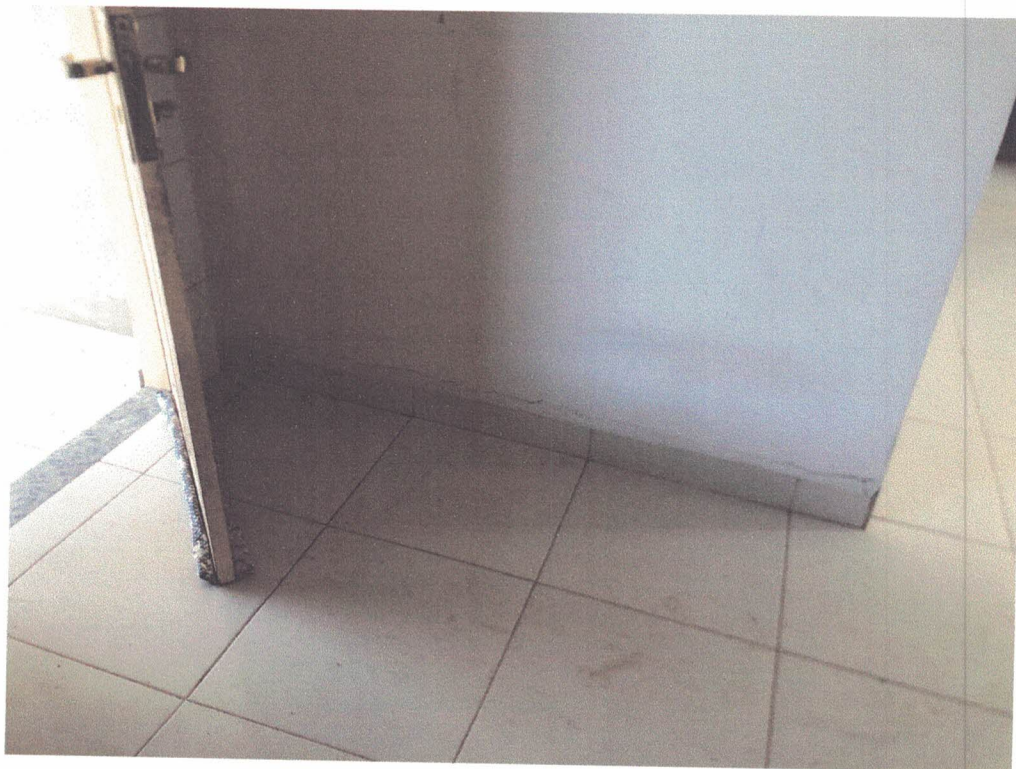
Imagem 53: piso e parede da cozinha.

**OBSERVAÇÕES:** Paredes e forros possuem bolor (pontos indicativos de problemas de infiltração). Na cozinha, existe danificação no piso. Algumas portas de madeira não possuem alisares/guarnições instalados. A edificação não atende às necessidades dos Portadores de Necessidades Especiais (PNE). Não existe nenhum sistema ou equipamento de combate a incêndios.
