LAUDO Nº 007/2022

### LAUDO DE VISTORIA E AVALIAÇÃO DE IMÓVEL

**IMÓVEL:** Residência construída em alvenaria, localizada na Rua João Siqueira – S/N, Bairro: Jurubeba, Município de Belterra-Pará

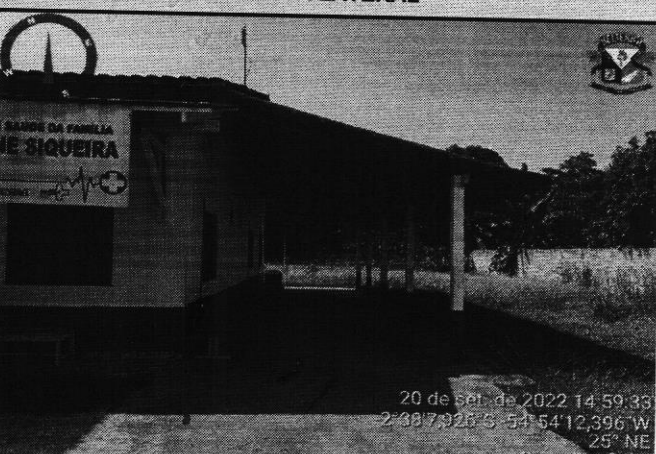
Revestimento: Paredes rebocadas e pintura em estado de deterioração, apresentando eflorescência.

Patologias: eflorescência na pintura
