LAUDO TÉCNICO

- 1.1. Este laudo tem como objetivo atestar a habitabilidade para renovação de contrato da edificação que abriga o CEAPA – Centro de Atendimento à Pessoa com Autismo.
- 1.2. A visita foi realizada no dia 27/05/2020

- 2.1. O estabelecimento é localizado na Alameda 1º de Maio, nº 1063 – Bairro Pirapora – Castanhal/PA.
- 2.2. O terreno tem, aproximadamente, 51,79m x 12,56m, totalizando uma área de 650,48 m², conforme dados retirados do Cadastro Técnico Multifinalitário de Castanhal.

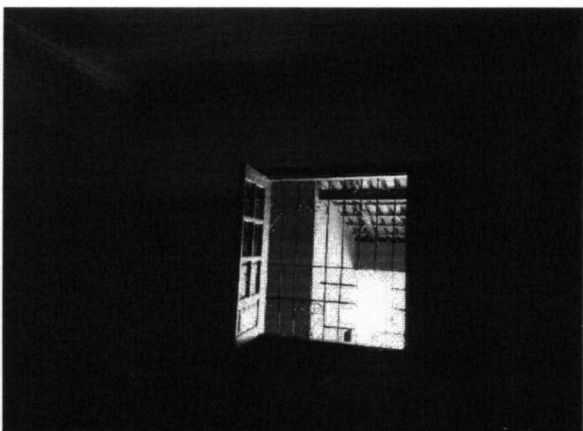
Imagem 15 – Vivência Infantil

- 3.1.1. A cobertura é composta por estrutura em madeira e telhamento em cerâmica (Imagem 06), foram identificados pontos de infiltração na edificação, principalmente na sala de vivência infantil e na área aos fundos (Imagem 23). Segundo relatos de funcionários, é comum a presença de material granular fino, com coloração escura proveniente do forro/telhado. Este é um material característico da presença de cupim se alimentando do madeiramento da cobertura ou de morcegos habitando o forro da edificação, na visita não possível avaliar este material visto que o mesmo já havia sido limpo pela manhã.

4.1. A edificação apresenta boa localização e bom estado de conservação. Tendo cômodos amplos e fornecendo conforto aos seus ocupantes. A edificação precisa passar por manutenção, principalmente no que diz respeito ao telhamento para sanar as infiltrações e a presença de material granular proveniente do forro. A fossa e as instalações sanitárias também devem ser revisadas para identificar o motivo do mau cheiro nos banheiros em dias de chuva.
