## RELATÓRIO TÉCNICO – PEDAGÓGICO (LOCAÇÃO)

**EMEIF.:** ANEXO SANTO AGOSTINHO

**ENDEREÇO:** AVENIDA CIPRIANO SANTOS, NÚMERO 587

**DATA DO ACOMPANHAMENTO:** 02/12/22

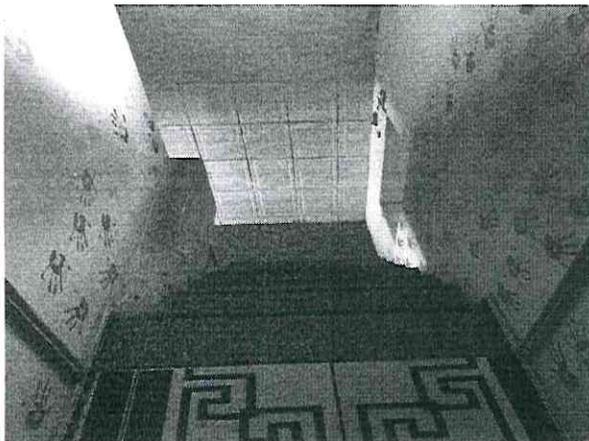
Imagem 13 – Escada de acesso ao 1º piso

A escada e o corredor de acesso às salas de aula do 1º piso são bem estreitos, dificultando a circulação de alunos e funcionários da escola. Na imagem 15 nota-se que há manchas no teto, na parede e no canto da janela. Essas manchas são de mofo e podem ter sido oriundas de infiltração.

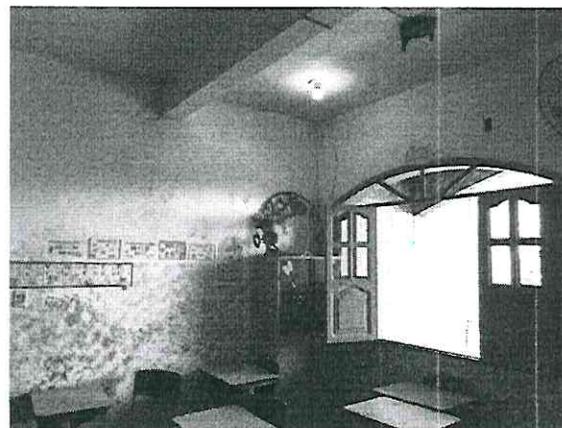
Imagem 20 – Parede de sala de aula

As imagens 21 e 22 são referentes à sala dos professores em que também funciona a coordenação. Na imagem 20, nota-se que a parede e o teto se encontram com mofo e tinta descascando, precisando, assim, de reparos e pintura.

- Reparos nas paredes e forros de salas de aula, corredores e banheiros, uma vez que há problemas de rachaduras, infiltrações e mofo em grande parte desses espaços.
- Adequação da quadra e área de lazer para garantir a prática de recreações e aulas de Ed. Física em espaço seguro para os discentes.
- Instalação de grade na área de ventilação ao lado da quadra.
- Reparos no encanamento predial para sanar problemas com o abastecimento de água nos banheiros e bebedouros.
- Adequação de instalação elétrica.
