**RIT – 020/2024**

## **RELATÓRIO DE INSPEÇÃO TÉCNICA**

O presente relatório tem como objetivo apresentar de forma, descritiva, tendo como base a legislação vigente, recomendações para o sistema de combate a princípios de incêndio, do Imóvel localizado na Avenida Kaena, N ° 1281, quadra 17, lote 20 Bairro Novo Horizonte, Parauapebas – PA – PA, 68515-000

**LAUDO DE VISTORIA**

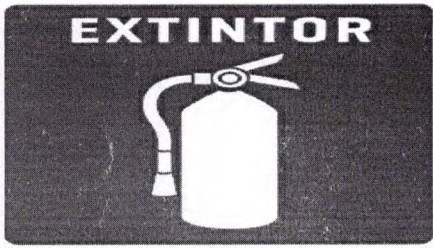
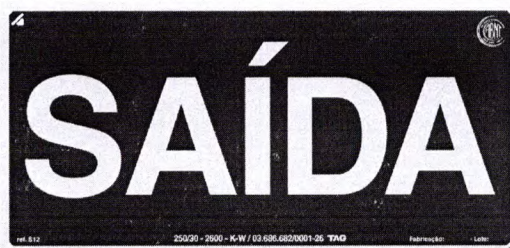
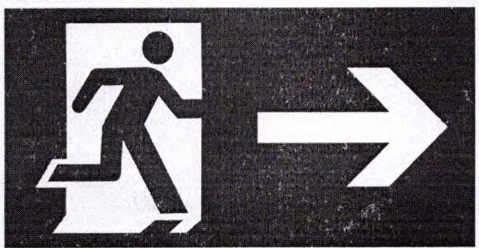
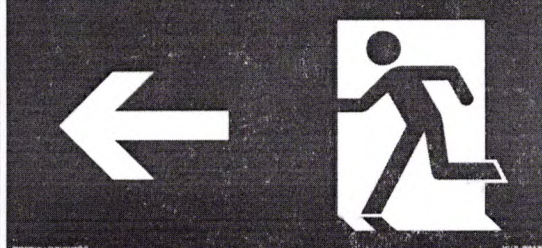
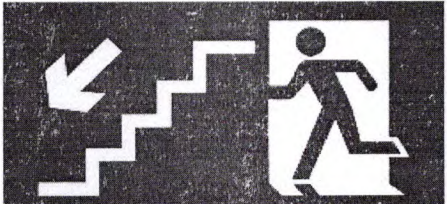
1. **Sinalização de Emergência:** No local não existem placas de sinalização. Sendo necessária a implementação de sinalização de emergência, devendo ser colocadas placas de segurança nas especificações e quantidades abaixo:
  - ✓ **Espessura:** 2 mm - 3 mm
  - ✓ **Material:** PVC
  - ✓ **Pigmentação:** Fotoluminescente

| <b>Tamanho: : 12 cm X 24 cm</b> | <b>Tamanho: : 12 cm X 24 cm</b> |
| <b>Quantidade prevista: 04 unidades</b> | <b>Quantidade prevista: 02 unidades</b> |
| <b>Quantidade prevista: 02 unidades</b> | <b>Quantidade prevista: 02 unidades</b> |
| <b>Placa de sentido a Esquerda</b> | <b>Placa de sentido a Direita</b> |
| <b>Quantidade prevista: 03 unidades</b> | <b>Quaidades Previstas: 03</b> |
| <b>Placa descendo a escada sentido a direita</b> | <b>Luminárias emergências</b> |
