## **LAUDO TÉCNICO DE AVALIAÇÃO DE IMÓVEL**

**1.1** - Objeto: Imóvel rural;

**1.2** - Endereço do imóvel: Rua Avelino Monteiro, 150, Distrito DAOUT — Belém-Pa.

**2.1 - Interessado:** Secretaria Municipal de Educação – SEMEC;

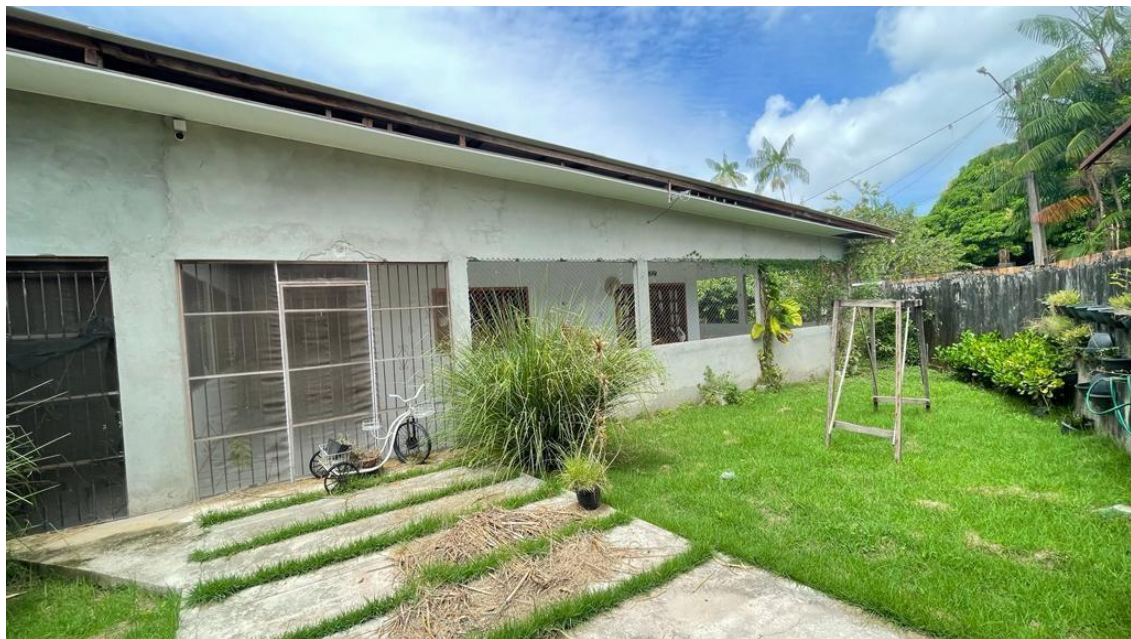
Figura 2 – Entrada do imóvel: grama e piso cimentado.

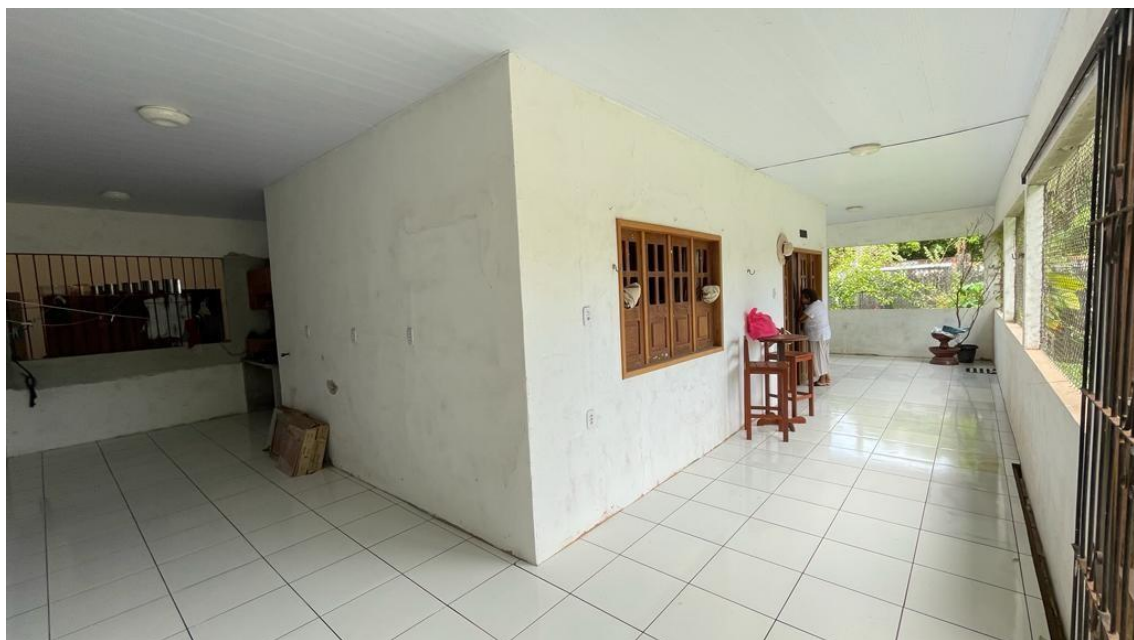
Figura 3 – Hall de entrada: forro em lambril de pvc, paredes argamassadas e com pintura, piso em lajota cerâmica, grades em trama metálica, portão de ferro.

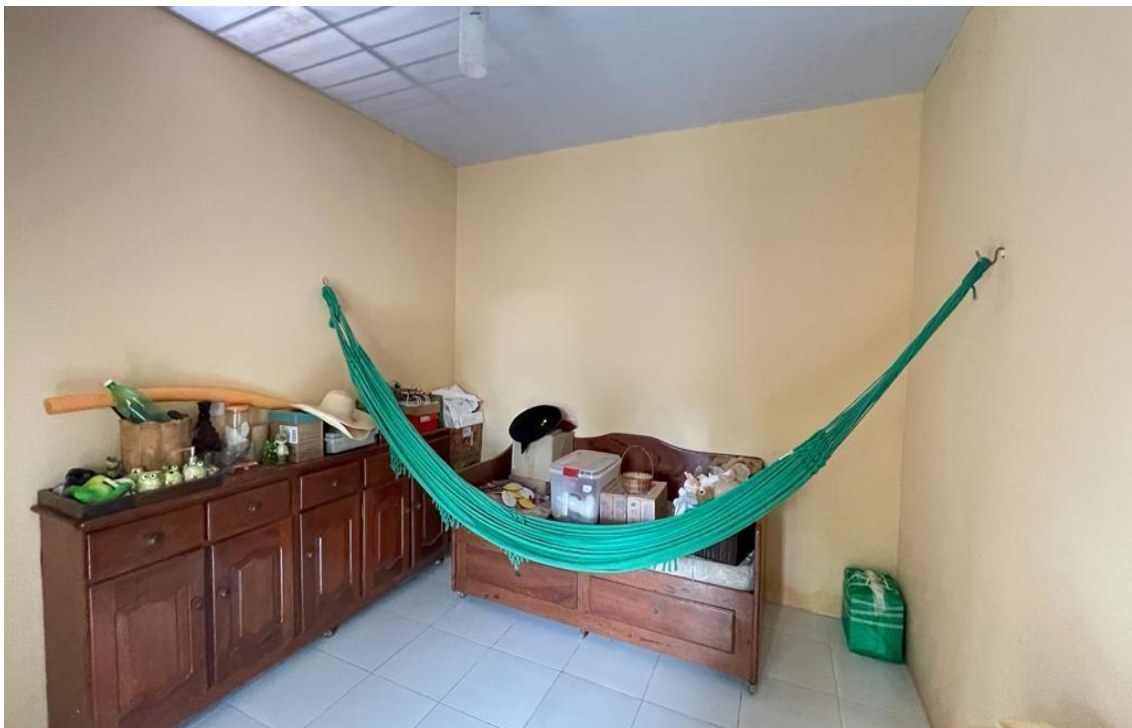
Figura 5 – Quarto: com forro em lambril de pvc, paredes argamassadas e com pintura, piso em lajota cerâmica, portas de 02 (duas) folhas de madeira.

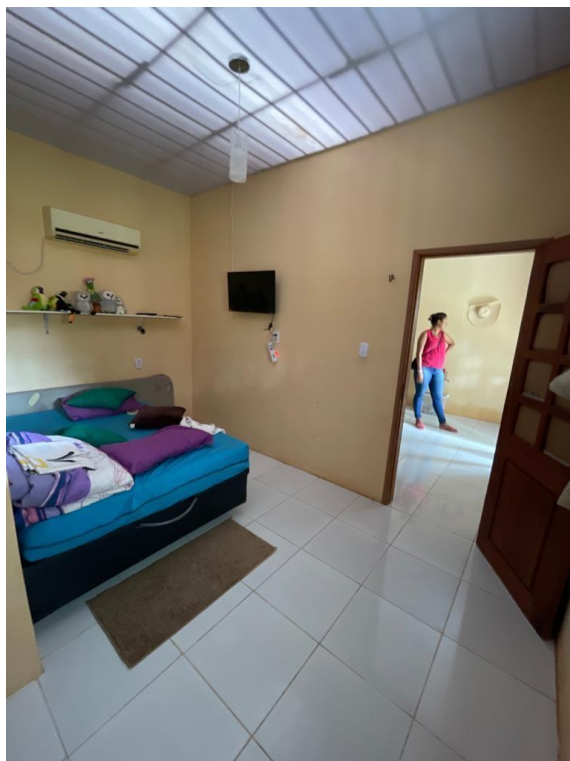
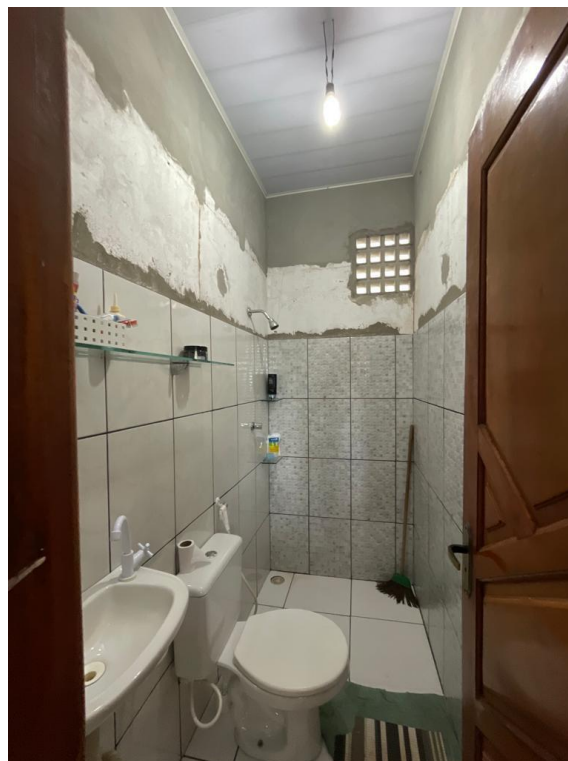
Figura 6 – Suítes: com forro em lambril de pvc, paredes argamassadas e com pintura, piso em lajota cerâmica, banheiro com forro em lambril de pvc, paredes com revestimento cerâmico, portas em madeira, louças sanitárias adequadas para uso adulto, possui climatização.

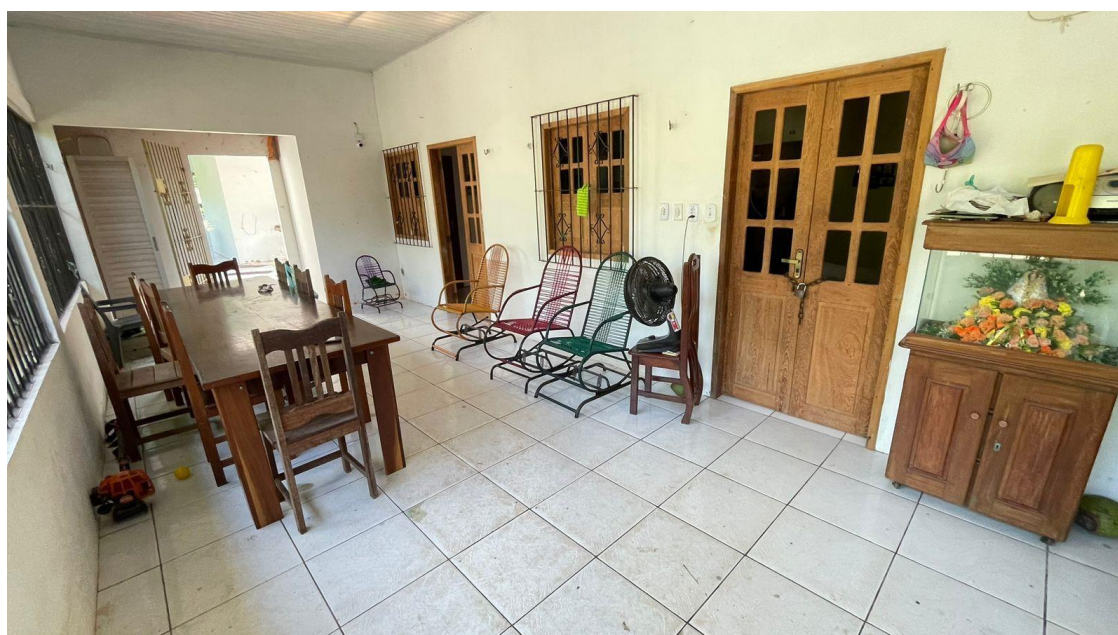
Figura 7 – Salão: forro em lambril de pvc, paredes argamassadas e com pintura, piso em lajota cerâmica, grades de ferro, portão de ferro.

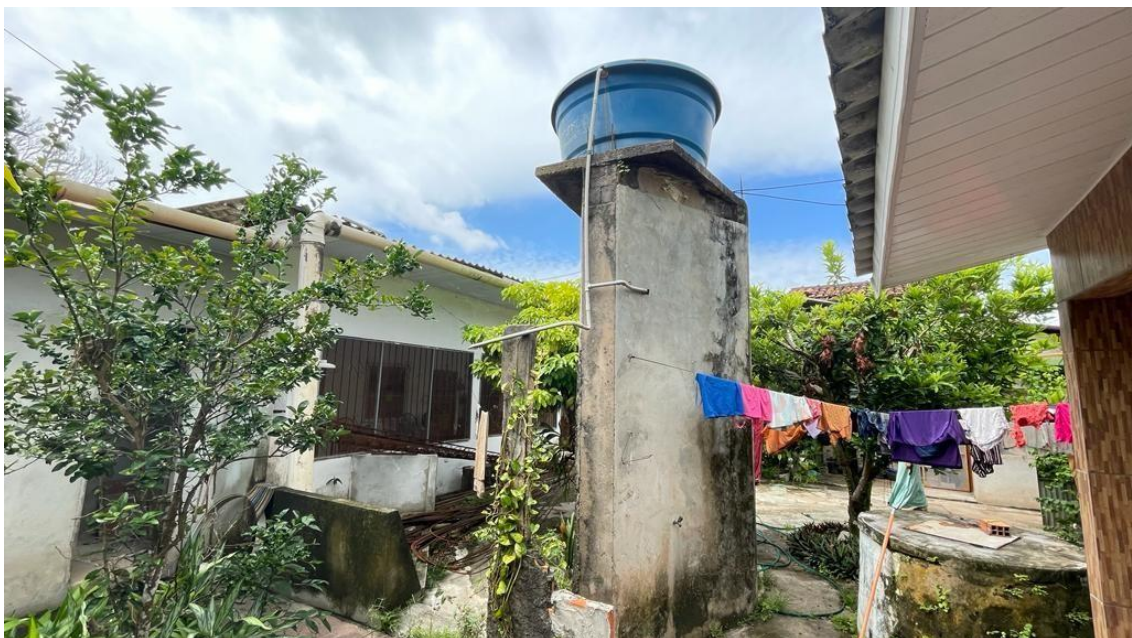
Figura 22 – Torre para caixa d'água em concreto, reservatório de água em fibra.

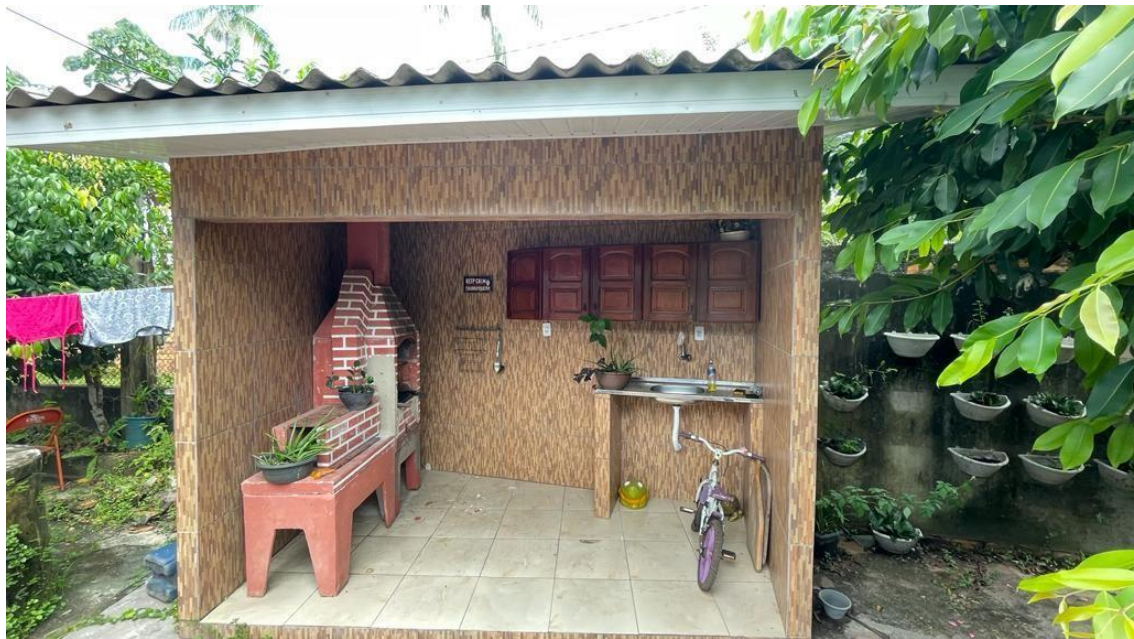
Figura 23 – Área gourmet, cobertura com telhas de fibrocimento, forro em lambril de pvc, paredes com revestimento cerâmico, piso lajota cerâmica.
