**Contratante:** PREFEITURA MUNICIPAL DO MUNICIPIO DE SANTA MARIA DO PARÁ – SECRETARIA MUNICIPAL DE SAUDE - SAMU.

**Endereço:** Rua Santa Rosa, Centro, Santa Maria do Pará/PA, CEP 68738-000.

**Assunto:** Laudo técnico estrutural

**Escopo:** Investigar e avaliar a condição de integridade física – estrutural do imóvel supra citado.

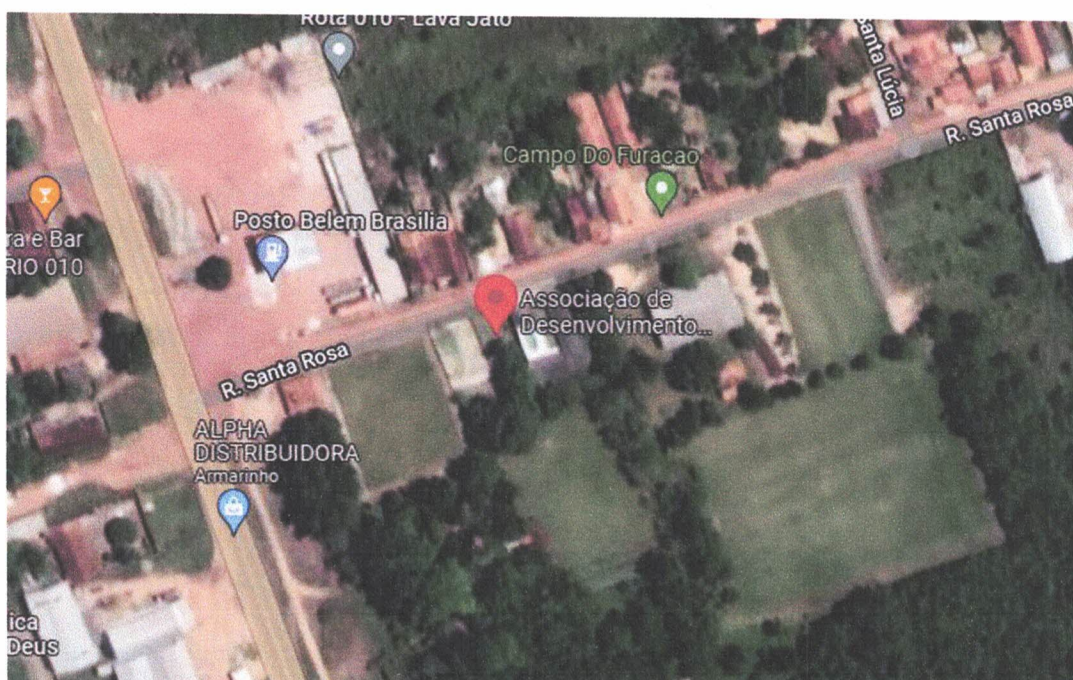
A estrutura original possuía um pé-direito de 05 metros, utilizando cobertura em estrutura metálica, do tipo duas águas, conforme é possível identificar na imagem de satélite abaixo.

Figura 1: Foto de satélite mostrando a localização e a cobertura (2 águas).
