## **1 - IDENTIFICAÇÃO**

**Contratante:** PREFEITURA MUNICIPAL DO MUNICIPIO DE SANTA MARIA DO PARÁ – IBGE (Instituto Brasileiro de Geografia e Estatística).

**Assunto:** Laudo técnico estrutural

**Escopo:** Investigar e avaliar a condição de integridade física – estrutural do imóvel supracitado.

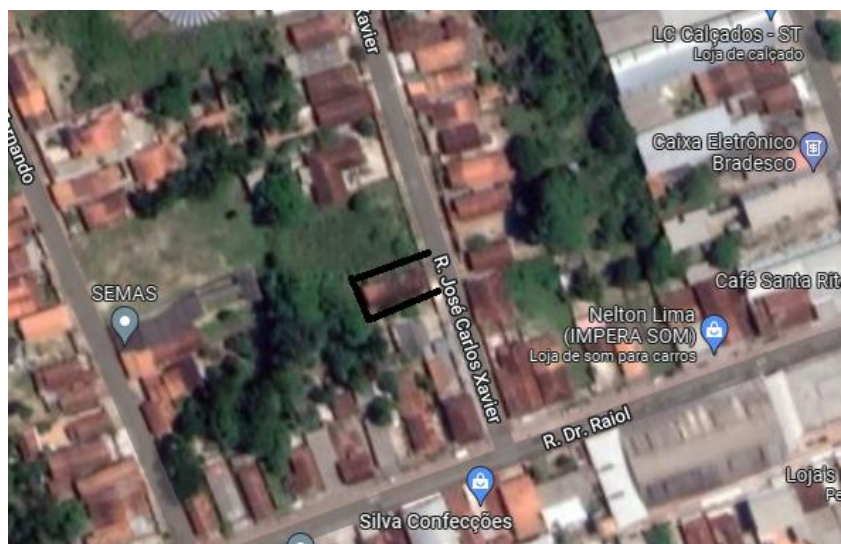
A estrutura original possuía um pé-direito de 03 metros, utilizando cobertura em estrutura de madeira com puxada em estrutura metálica, do tipo quatro águas, conforme é possível identificar na imagem de satélite abaixo.

Figura 1: Foto de satélite mostrando a localização e a cobertura  
Fonte: Google Earth. Data: 01/04/2022.
