### **PARECER TÉCNICO DE VISTORIA RELATÓRIO FOTOGRÁFICO IMÓVEL URBANO**

**END: RUA RAIMUNDO ALENCAR, Nº 633. BAIRRO: SILAS FREITAS**

**DESTINAÇÃO: IMÓVEL A DISPOSIÇÃO DA SECRETARIA MUNICIPAL DE SAÚDE.**

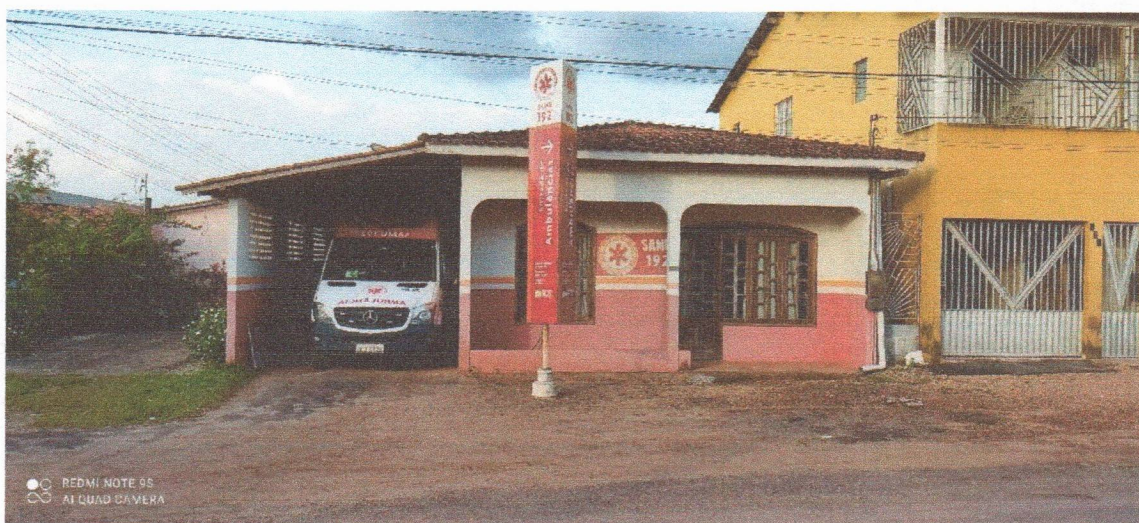
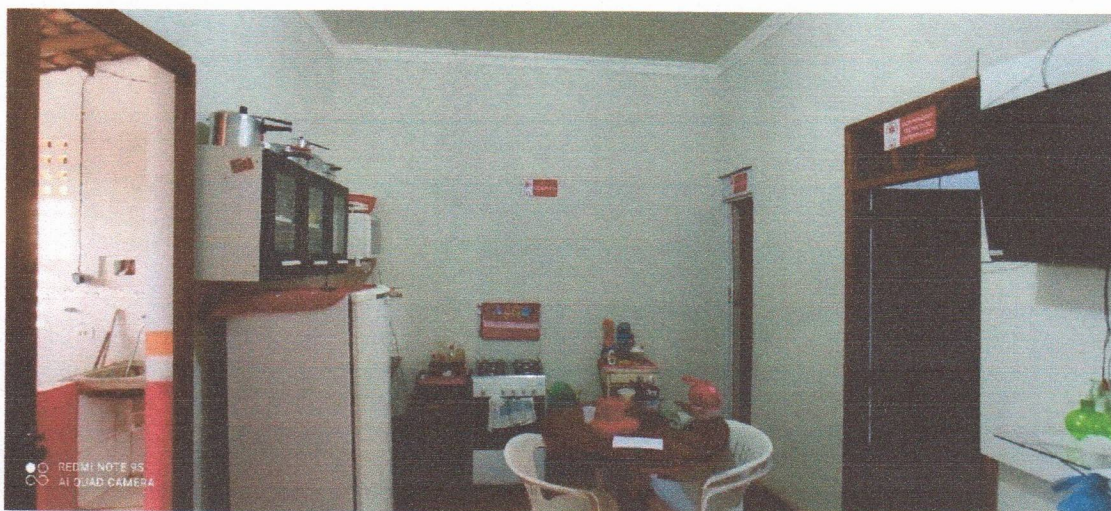
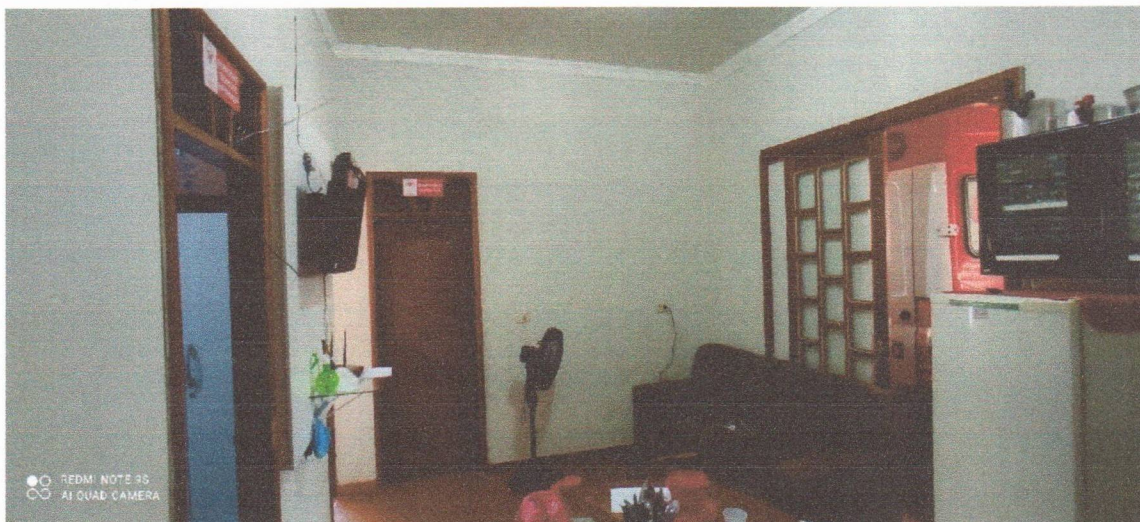
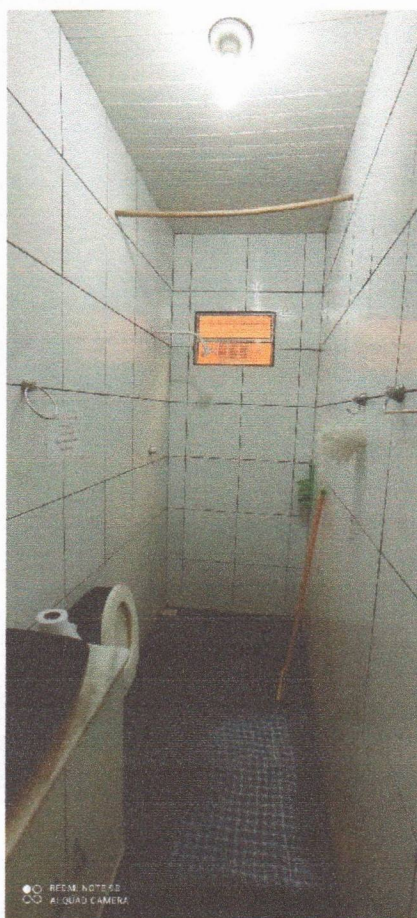
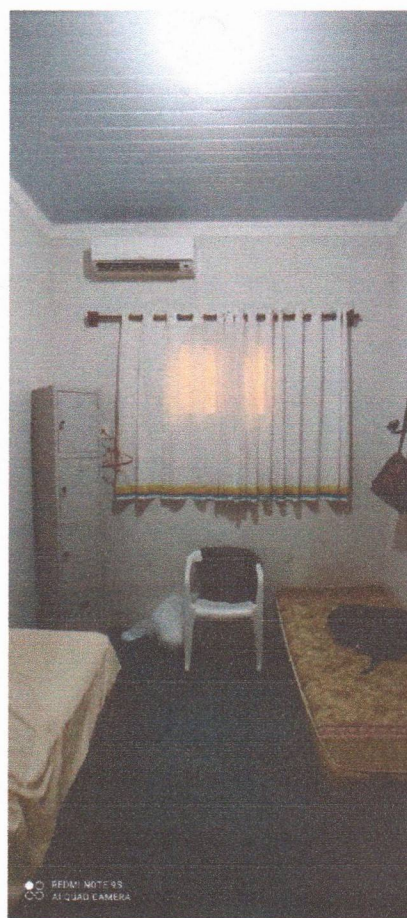
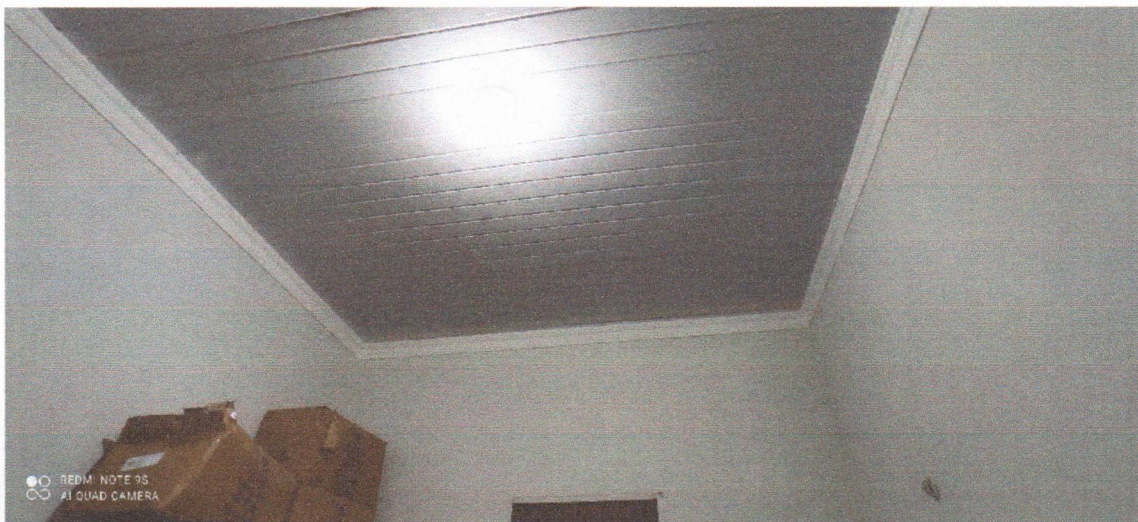
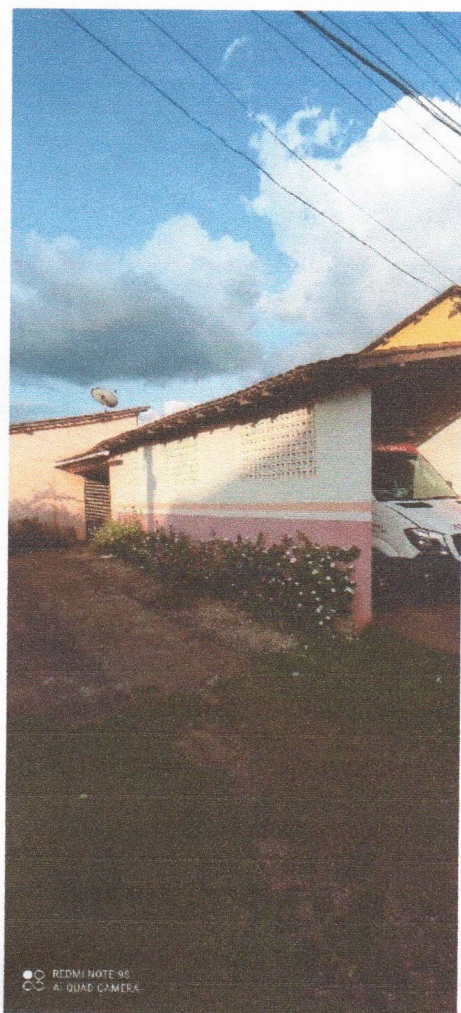
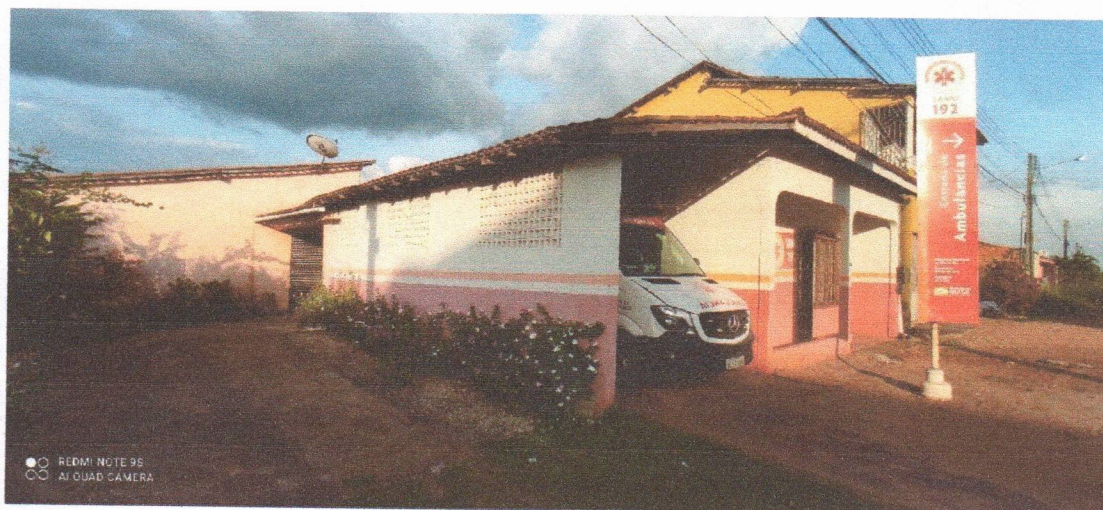
Os seguintes fotos em anexos expõem a atual situação do imóvel.

**ESTRUTURA:** fundações superficiais do tipo sapata isolada, com pilares nas extremidades do imóvel e vigas para cintamento superior.  
Deterioração na parte de um pilar do lado externo da casa com ferro exposto.

**ALVENARIA:** em blocos cerâmicos rebocados nas duas faces.  
Parte da parede na frente da casa com trincas, na sua base.
