LAUDO TÉCNICO DE VISTORIA

OBJETO: LAUDO TÉCNICO DE VISTORIA EM IMÓVEL
RESIDENCIAL PARA ALOJAMENTO DE APOIO À
SECRETARIA MUNICIPAL DE AGRICULTURA

LOCAL: TRAVESSA SANTA INÊS, S/N, BAIRRO DA
MARAMBAIA

Nº 005/2023

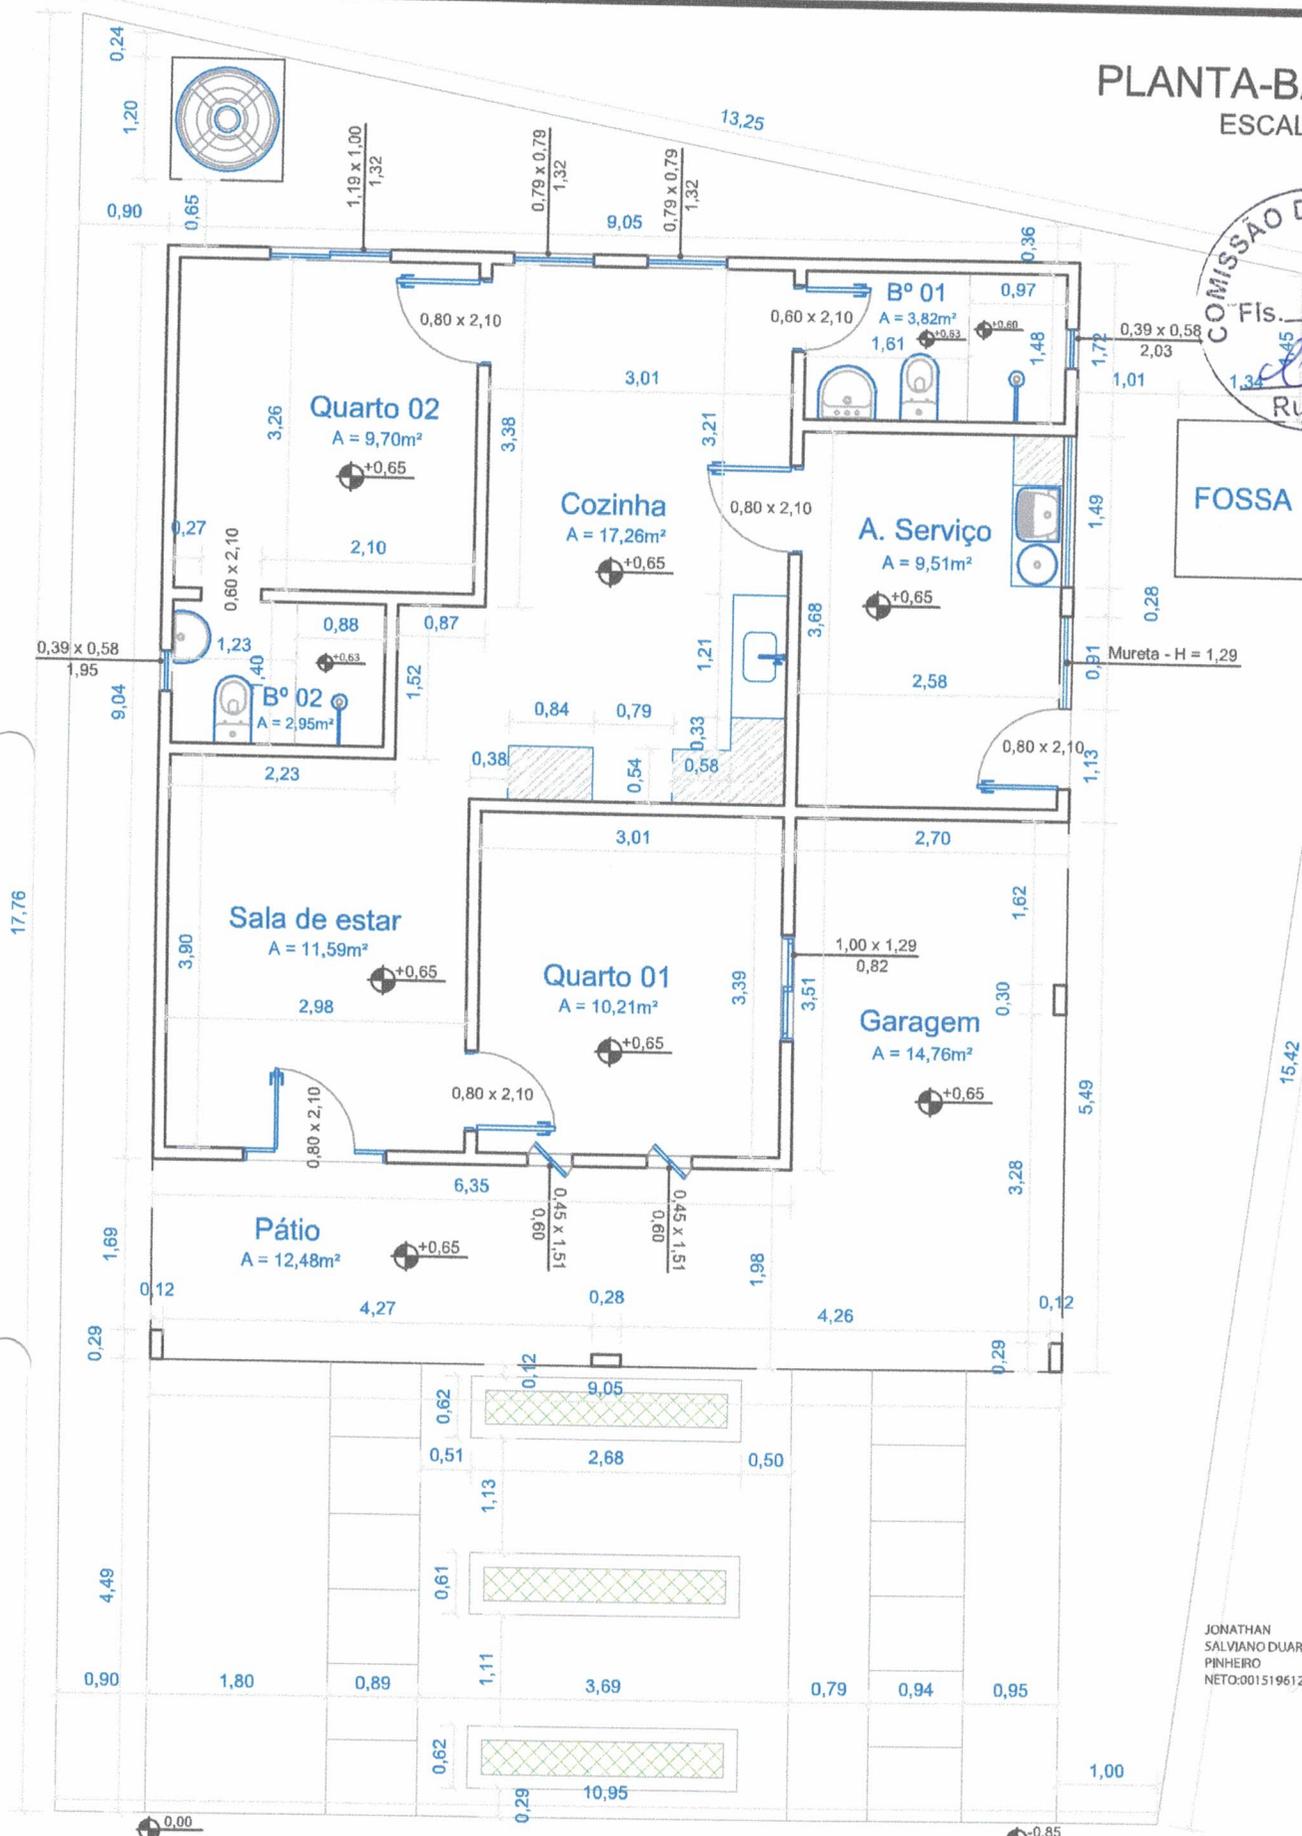
PLANTA-BAIXA

ESCALA: 1/75

FOSSA

Mureta - H = 1,29

ENDEREÇO: TRAVESSA SANTA INÉS, S/N, BAIRRO DA MARAMBAIA, QUATIPURU-PA		
CONTEÚDO: PLANTA BAIXA - IMÓVEL EXISTENTE		
ESCALA: 1:75	DATA: 05/12/2023	ÁREA CONSTRUÍDA: 99,63 M²

Na edificação foi detectado somente uma fossa, sem filtro e sumidouro, situada na área livre, externa ao imóvel, onde não há presença de vazamento ou mal cheiro, executada em alvenaria cerâmica e tampa em concreto armado.
