LAUDO DE VISTORIA

Nº 002/2021

Este laudo tem por finalidade analisar e avaliar as condições do imóvel descrito a seguir, considerando os aspectos visuais e funcionais de seus componentes físicos, de forma a consolidar dados e informações consistentes para que haja coerência na definição do valor da locação.

Trata-se de um imóvel predominantemente residencial unifamiliar, localizado à 440 metros do centro do Município de Quatipuru, tão logo, inserido no perímetro de tombamento de Quatipuru, na área urbana, que será utilizado para funcionamento do Centro de Referência Especializado de Assistência Social (CREAS) de Quatipuru.

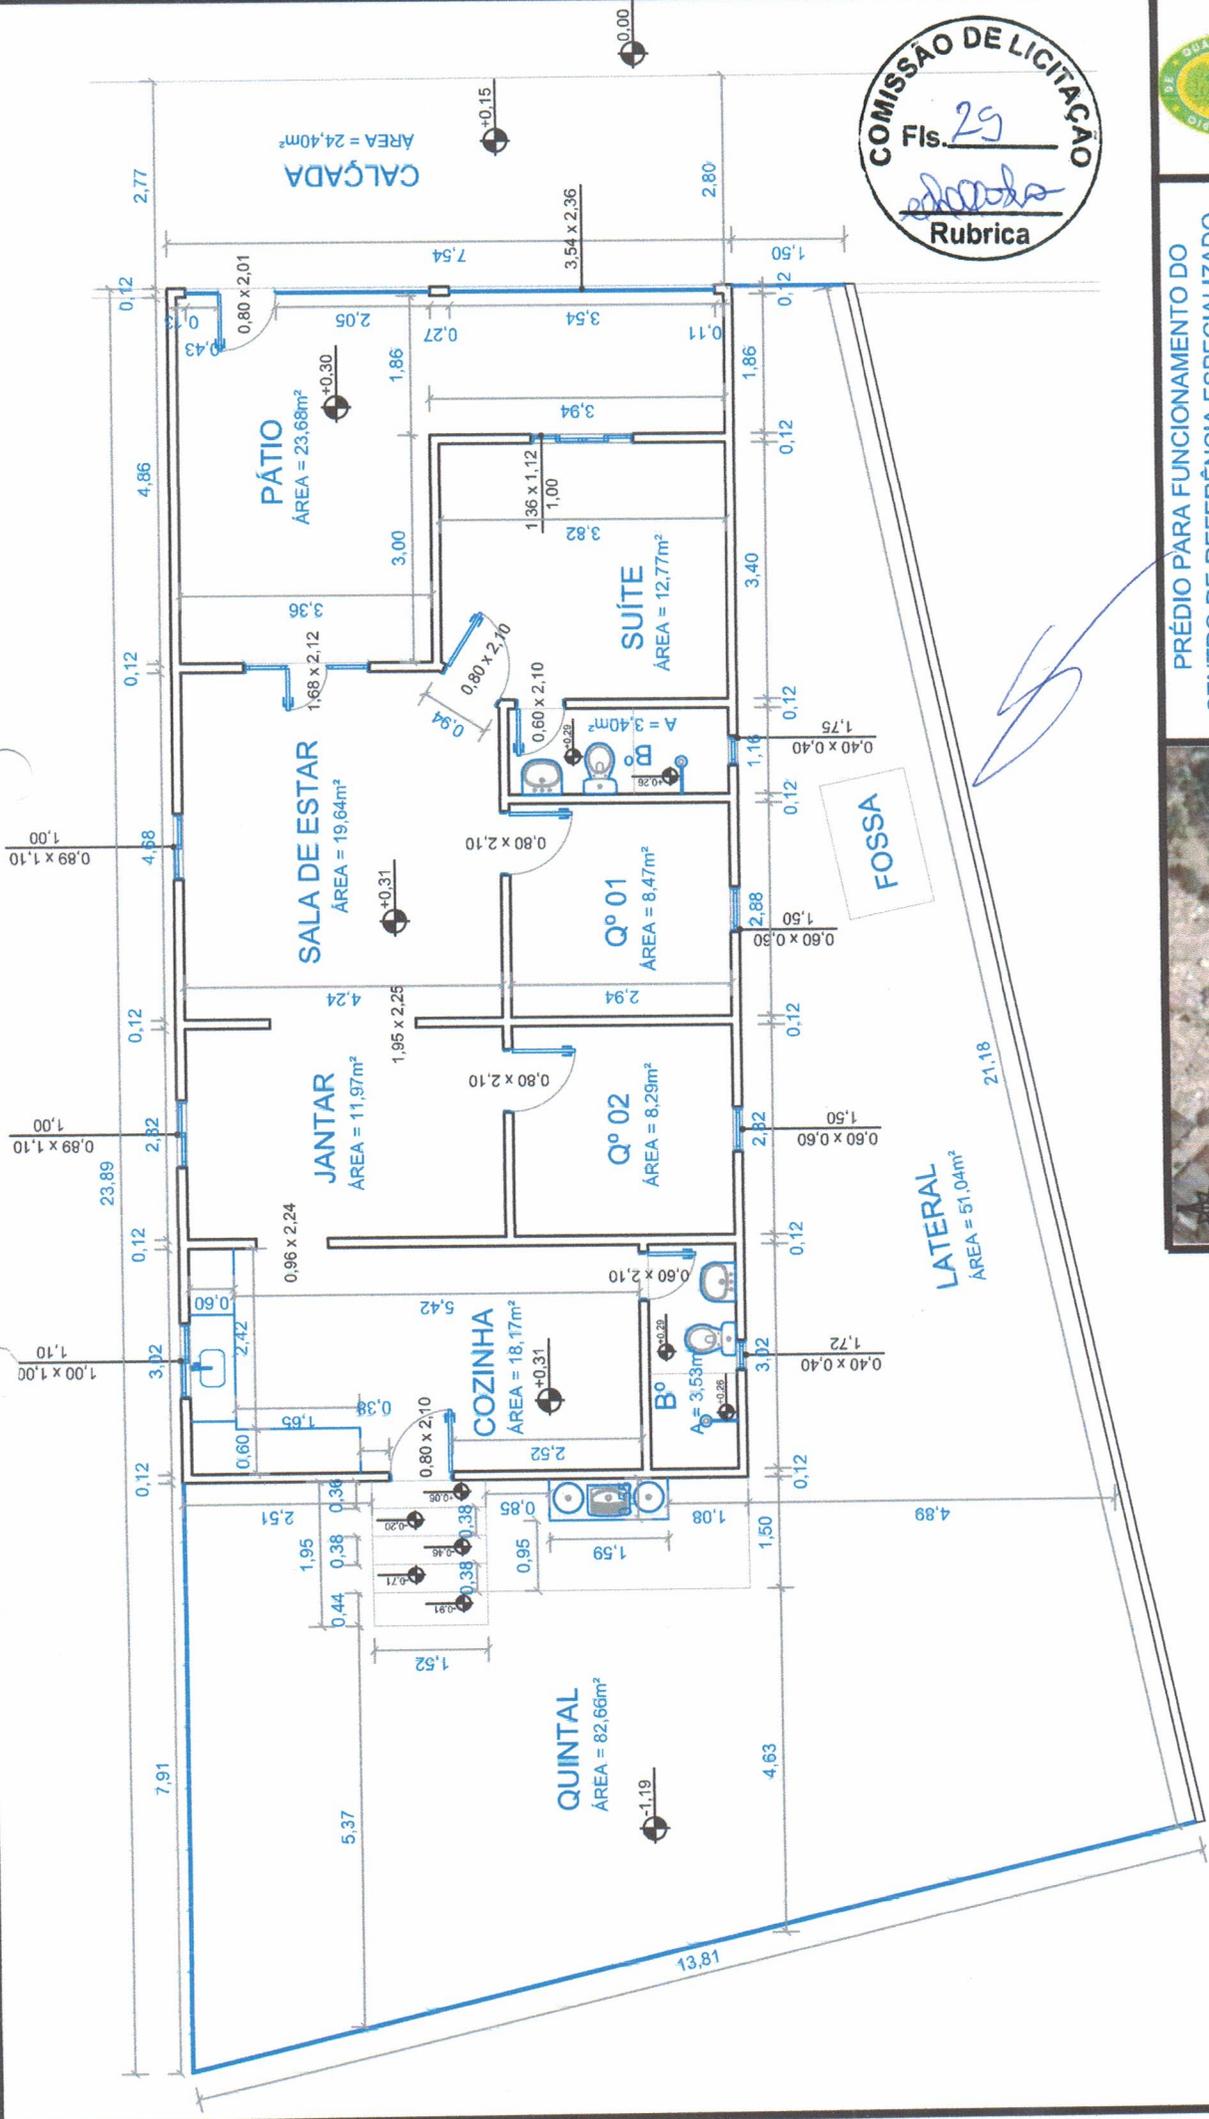
PLANTA-BAIXA
ESCALA: 1/100

PRÉDIO PARA FUNCIONAMENTO DO
CENTRO DE REFERÊNCIA ESPECIALIZADO
DE ASSISTÊNCIA SOCIAL (CREAS)

ENDEREÇO: RUA SANTA MARIA, SN. SÃO BENEDITO, QUATIPURU-PA	
CONTEÚDO: PLANTA BAIXA - TERREÇO DO PRÉDIO EXISTENTE	
ESCALA: 1:100	DATA: 04/01/2021
ÁREA CONSTRUIDA: 120,52 M ²

ANEXO II: PLANTA BAIXA
