TERMO DE VISTORIA INICIAL DO IMÓVEL CONTRATO DE LOCAÇÃO

OBJETO: LOCAÇÃO DE IMÓVEL NÃO RESIDENCIAL LOCALIZADO Á RODOVIA MARAPANIM, DISTRITO DE MARUDÁ PA-318, KM 02, MUNICÍPIO DE MARAPANIM-PA DESTINADO A ATENDER AO FUNCIONAMENTO DA GARAGEM MUNICIPAL.

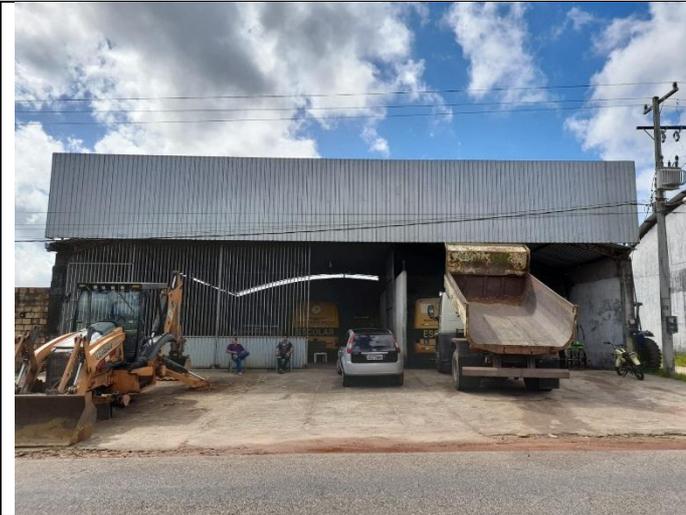
FOTO FACHADA FRONTAL

1) FACHADA: Em estrutura metálica com fechamento superior em telha metálica com pintura no estado com tinta esmalte sintético e portões de correr em ferro que se encontram com a pintura no estado pintado com esmalte sintético fosco, na cor cinza.

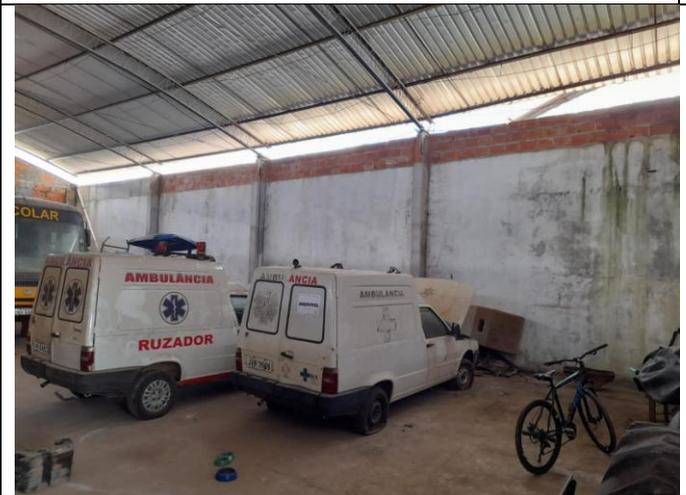
FOTO VISTA INTERNA LAT. ESQUERDA

Observações: É possível notar na parede do fundo e nas paredes laterais, parte superior, ausência de reboco.
