| PROJETO PADRÃO - FUNDE | | | | | |
| CGEST - Coordenação Geral de Infraestrutura Educacional | | | | | |
| DATA EMISSÃO JANEIRO/2014 | | | | | |

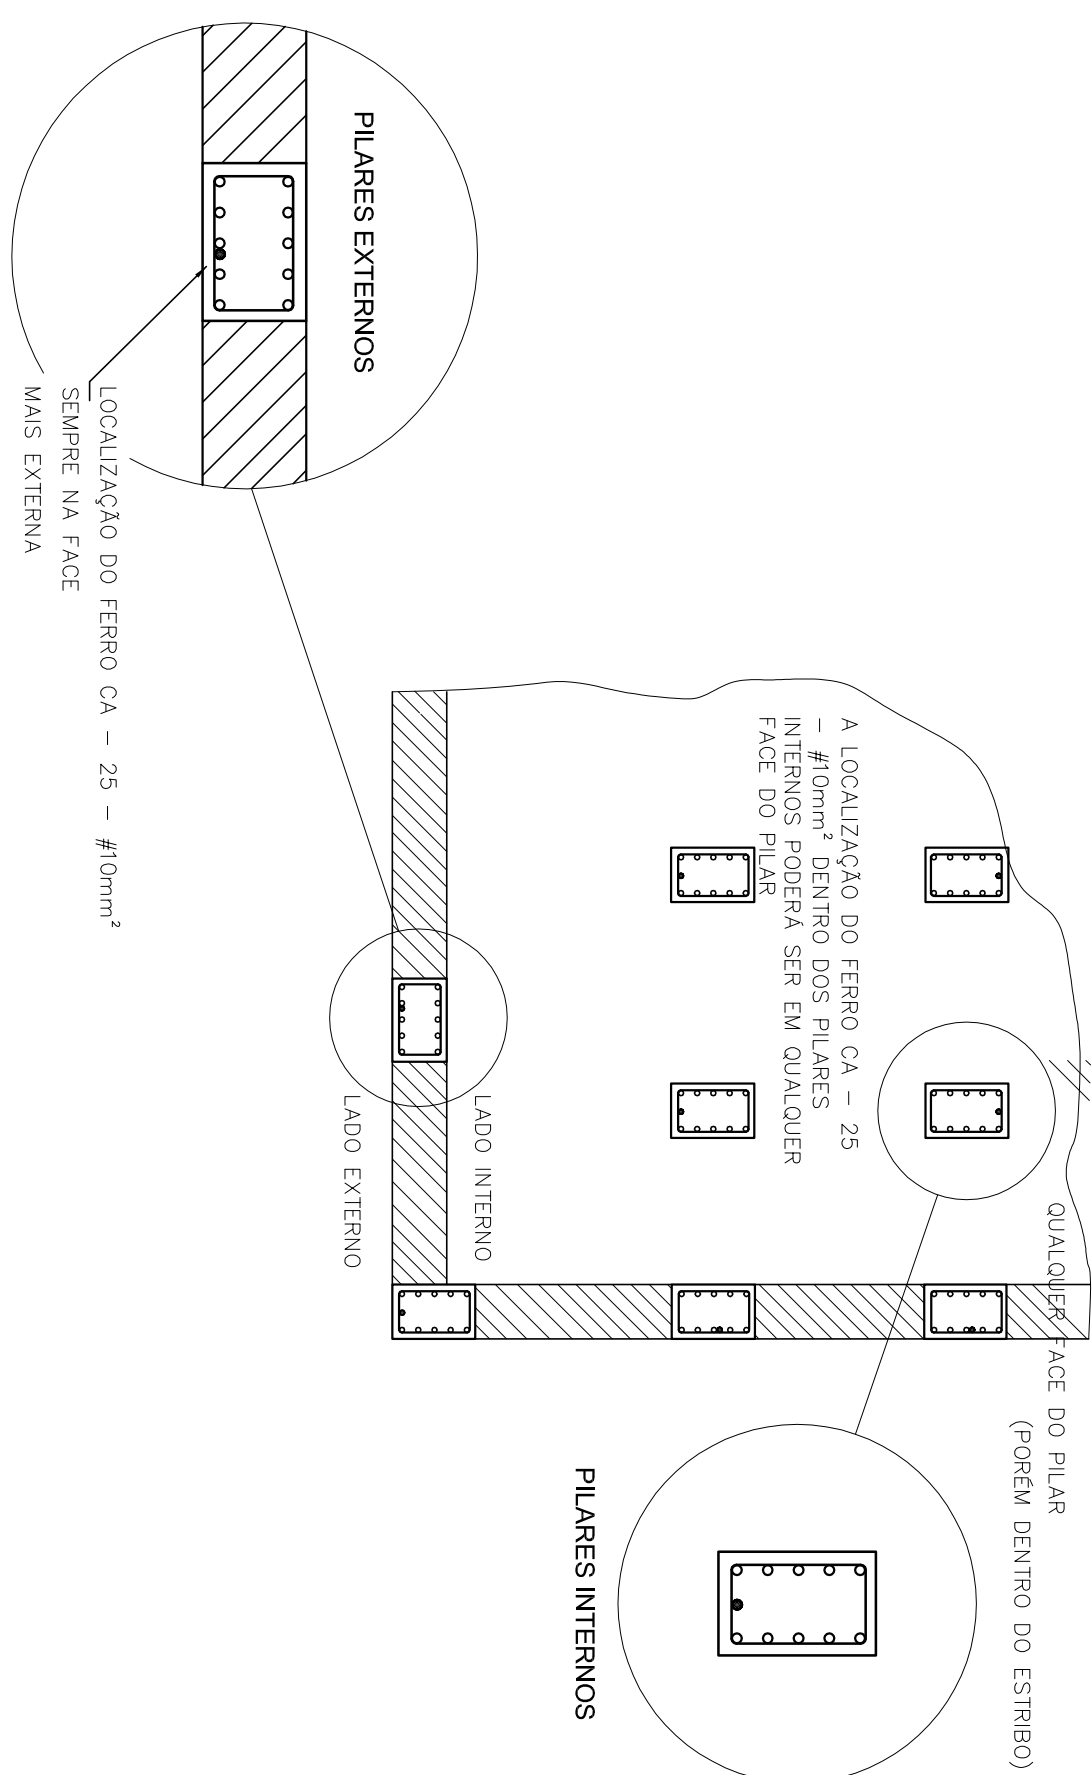
### 3 LOCALIZAÇÃO DOS FERROS CA - 25 - #10mm<sup>2</sup> NOS PILARES INTERNOS E EXTERNOS

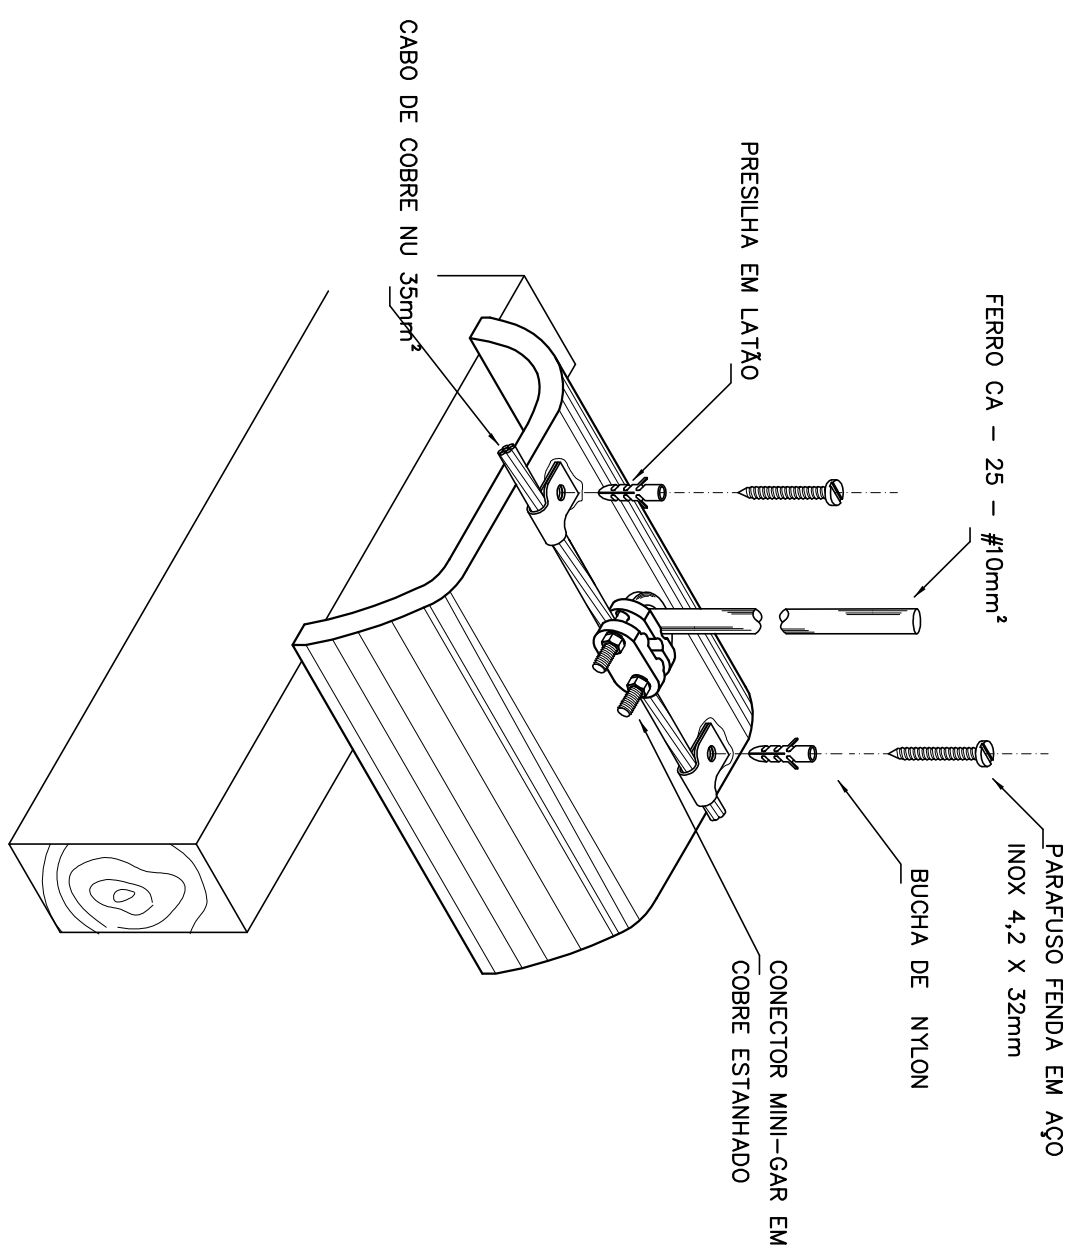
**4** DET.FIXAÇÃO DO CABO NA TELHA CERÂMICA  
SEM ESCALA

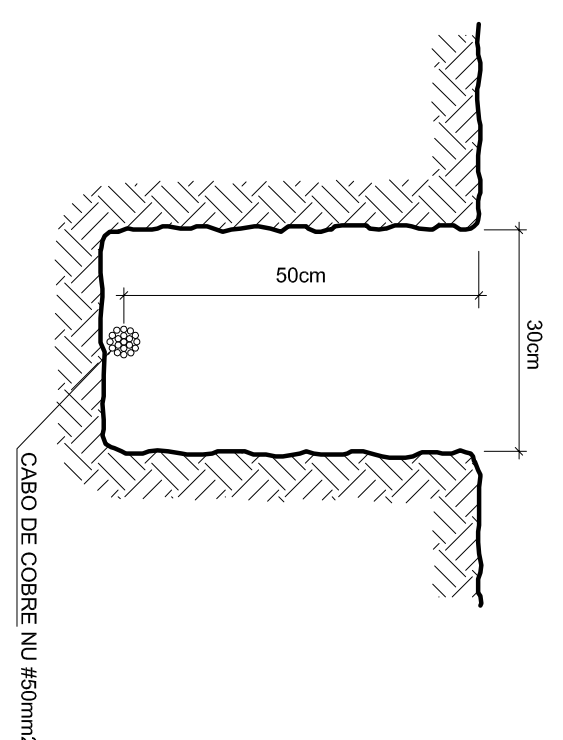
5 VALA CABOS DA MALHA DE ATERRAM..  
SEM ESCALA

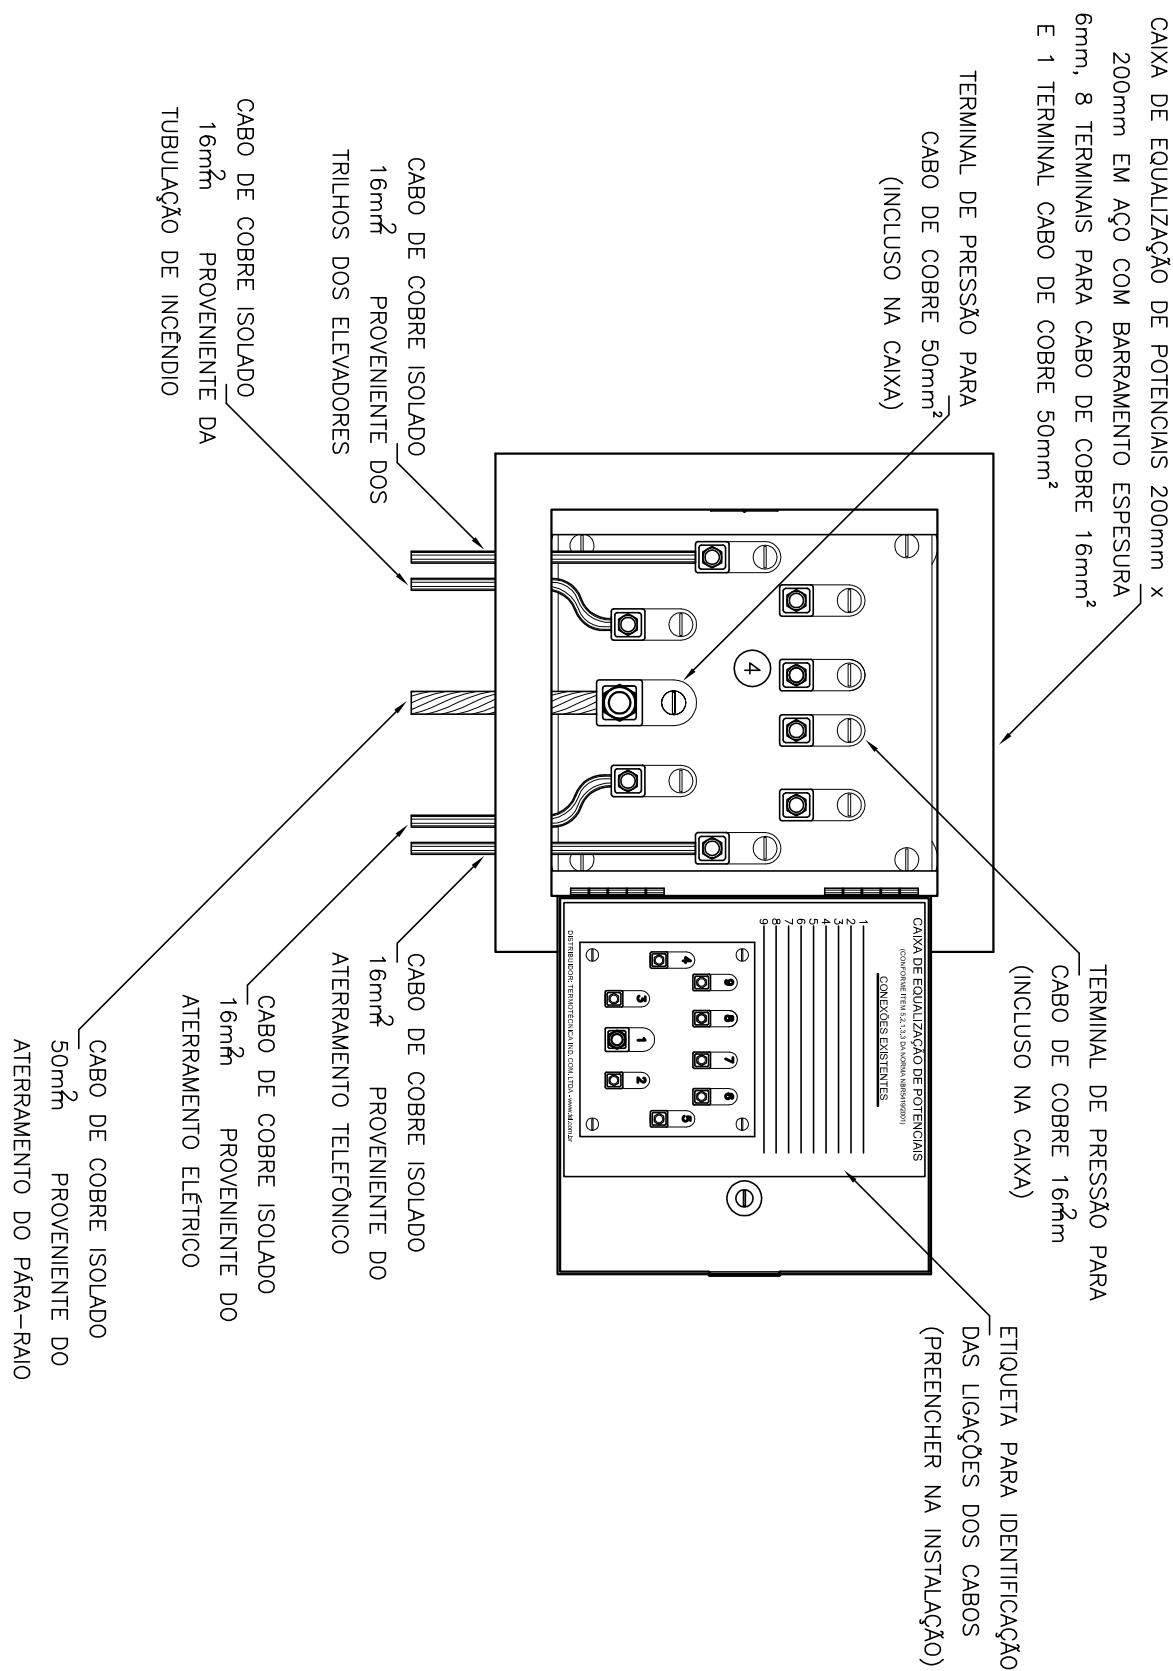
**8 EX. DE LIGAÇÕES POSSÍVEIS NA CAIXA DE EQUALIZAÇÃO (LEP/TAP)**  
SEM ESCALA

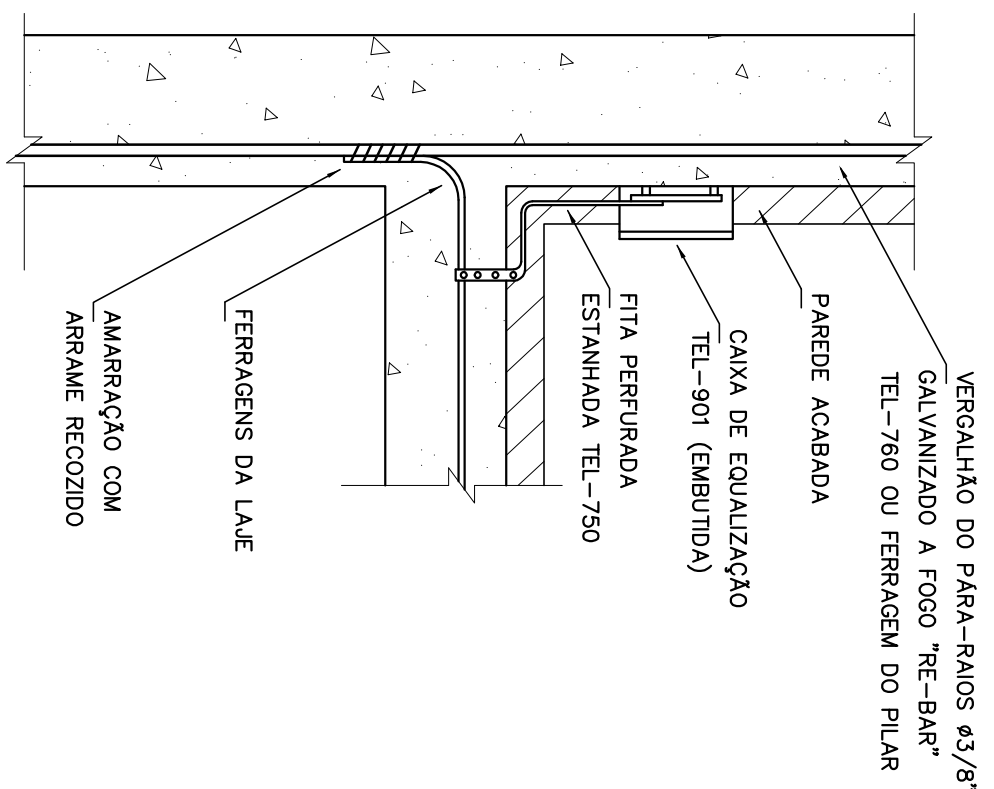
9 DET. DE INTERLIGAÇÃO DA CAIXA DE EQUALIZAÇÃO  
SEM ESCALA

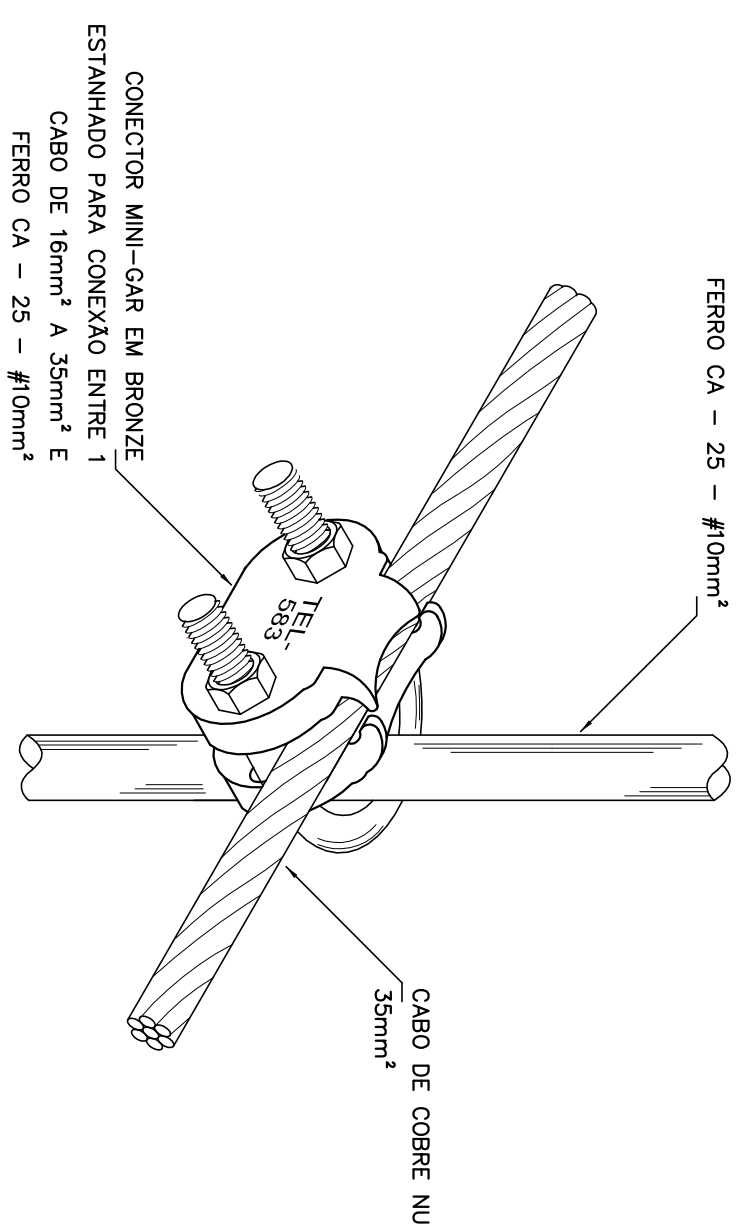
DET. UNIÃO MALHA DE COBRE NÚ E O FERRO CA - 25 - #10mm<sup>2</sup>
