## LAUDO TÉCNICO DE VISTORIA DE IMÓVEL PARA FINS DE LOCAÇÃO

**ENDEREÇO DO IMÓVEL:** TRAVESSA DAS TRINCHEIRAS Nº 445, BAIRRO ALTO, VISEU-PA.

**DATA DA VISTORIA:** 11/01/2021

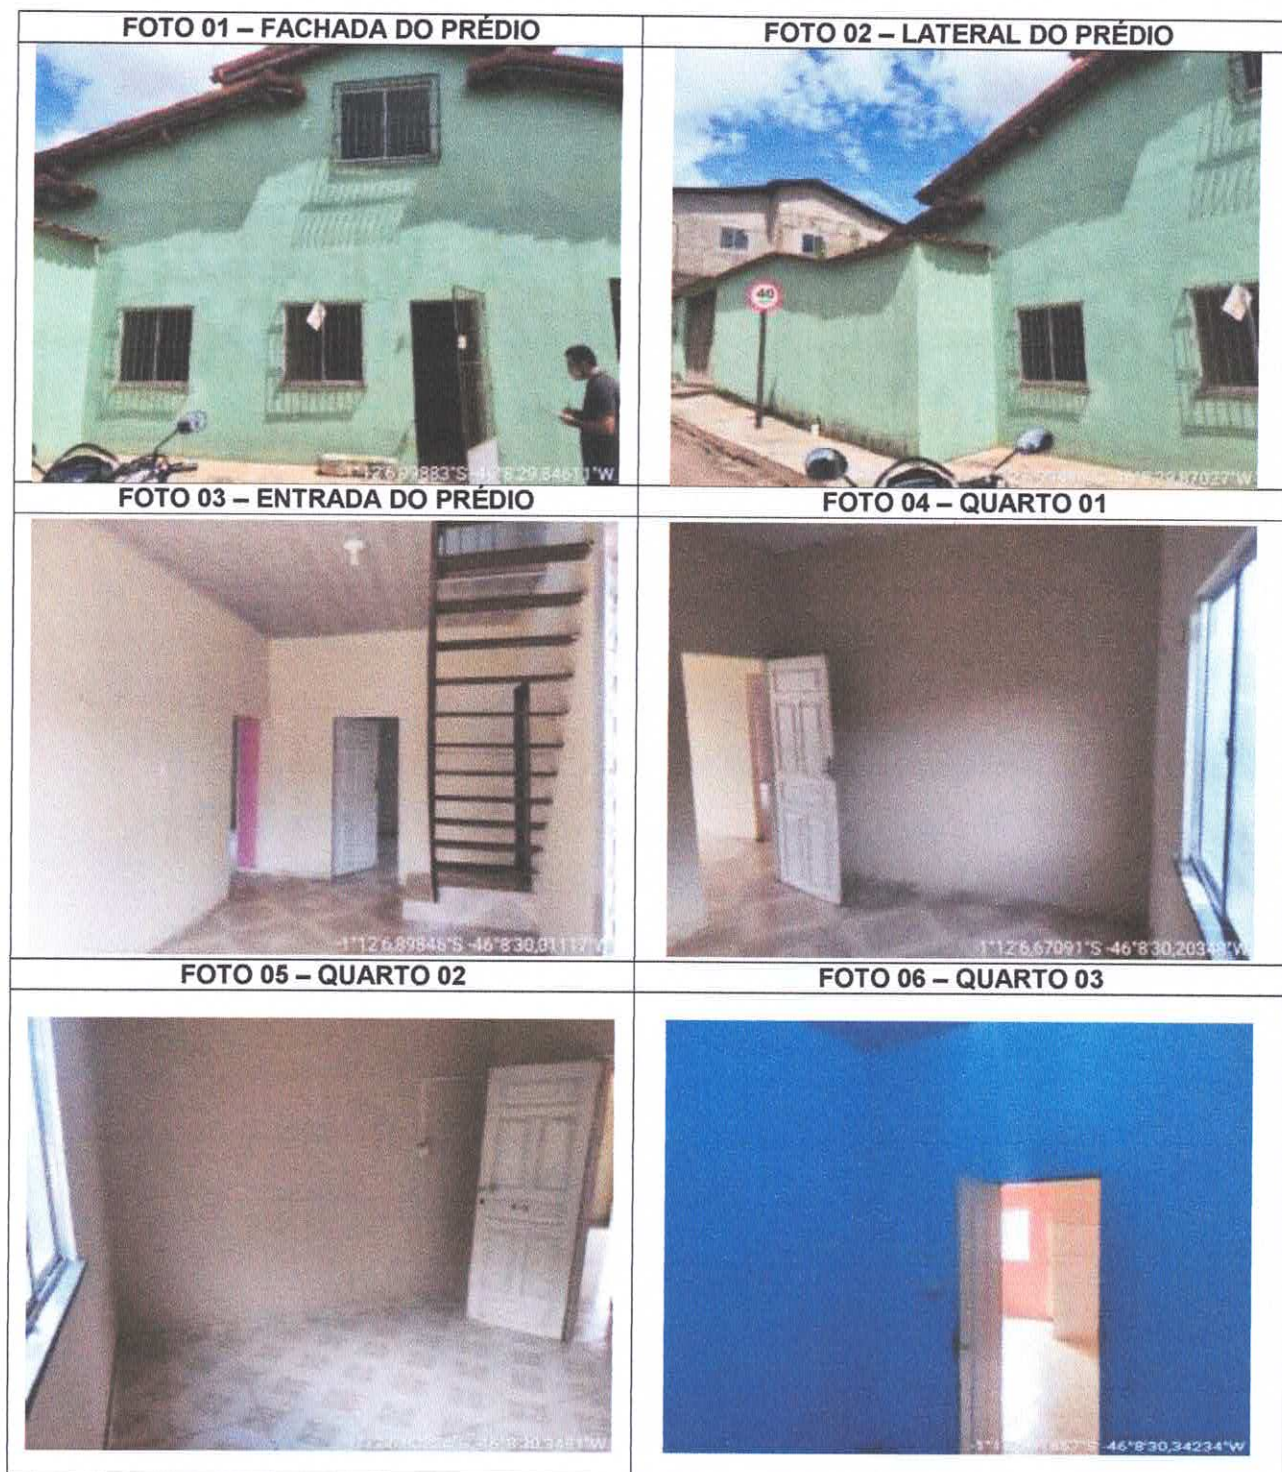
ANEXO I - RELATÓRIO FOTOGRÁFICO

**Alvenaria:** tijolo cerâmico comum de 6 furos (19cmX0cmX14cm). Não constatou-se no momento da visita, fissuras, apenas manchas de umidade e mofo nas elevações da copa e cozinha.

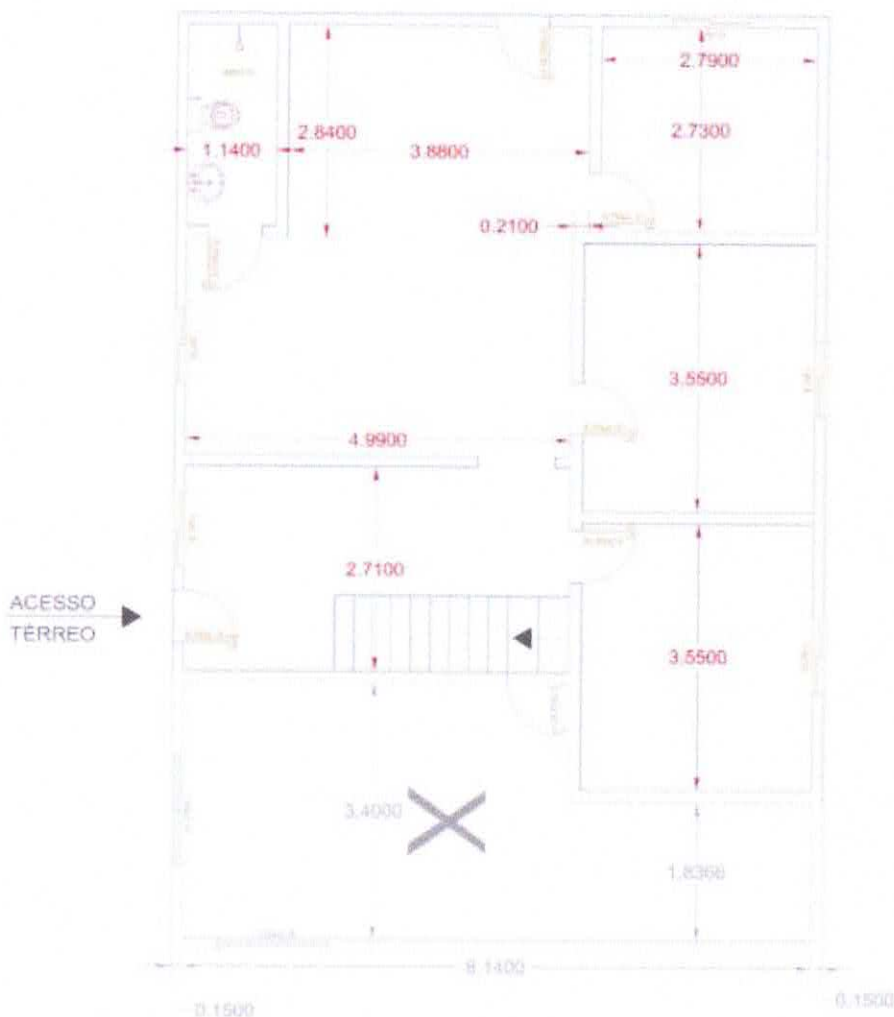
ANEXO I – PLANTA BAIXA DO IMÓVEL - TÉRREO

PAVIMENTO TÉRREO

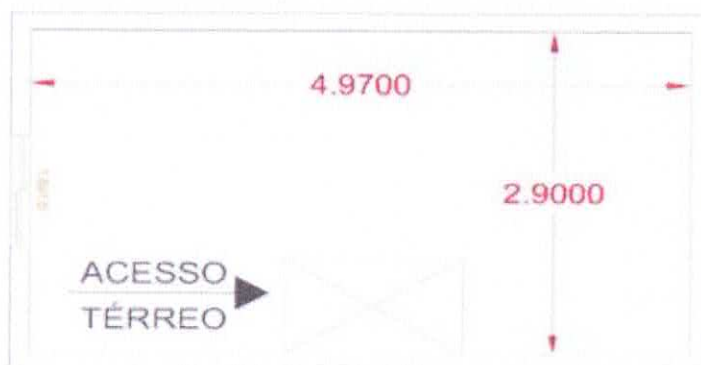
ANEXO I – PLANTA BAIXA DO IMÓVEL – 1º PAVIMENTO

**Cobertura:** Ripamento em madeira (não imunizado), telha cerâmica. Pavimento superior com piso em madeira, em bom estado de conservação.

PAVIMENTO SUPERIOR
