# **LAUDO DE VISTORIA TÉCNICA PARA LOCAÇÃO DE IMÓVEL**

**INSTALAÇÕES DA SECRETARIA MUNICIPAL  
DE CULTURA, TURISMO, ESPORTE E LAZER**

## **LAUDO DE VISTORIA TÉCNICA**

**ENDEREÇO DO IMÓVEL:** Pass Almeida nº 8

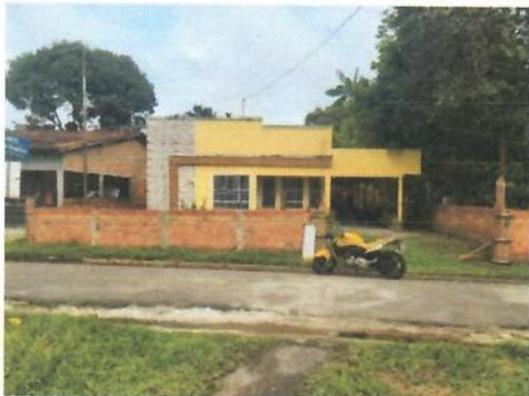
**FOTO-01: VISTA FRONTAL**

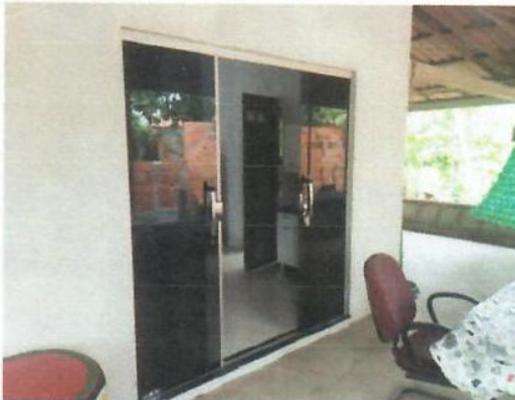
**ESQUADRIAS:** A porta principal em vidro temperado de 10mm e as demais portas em madeira de lei, as janelas em vidro temperado 6 mm, com proteção de grade de ferro em metalon. Todas as esquadrias apresentam bom estado de conservação.

**FOTO-02: PORTA DE VIDRO**

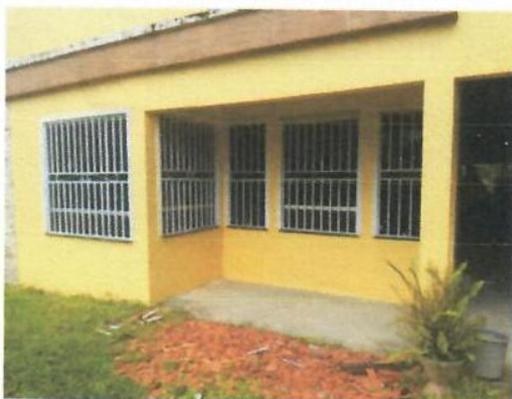
**FOTO-03: GRADE DAS JANELAS**

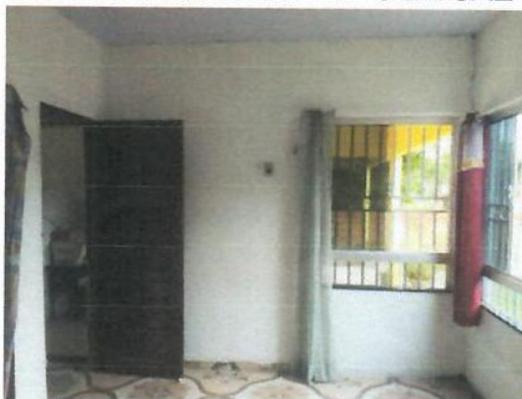
**FOTO-04: INTERIOR DE UMA SALA**

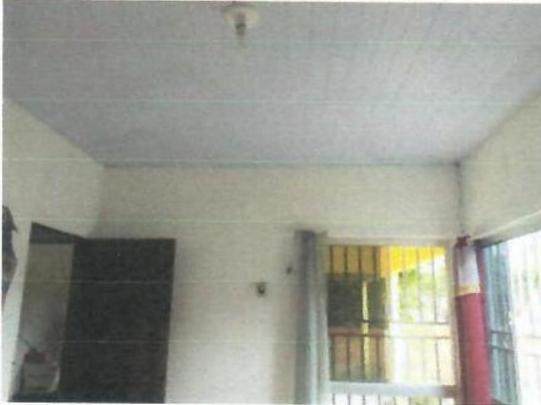
**FORRO:** Todos os ambientes internos são forrados com lambril de PVC, apenas o pátio não está forrado. De um modo geral apresentando boas condições de conservação.

**FOTO-05: TIPO FORRO EXISTENTE**

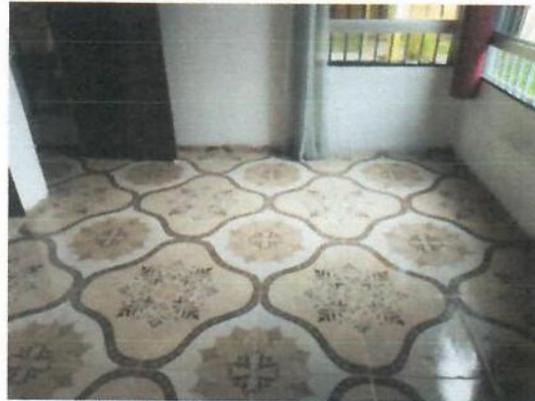
**PISOS:** Pavimentação dos ambientes internos da edificação em lajota Cerâmica, apenas o pátio em cimentado liso, apresenta bom estado de conservação.

**FOTO-06: TIPO PISO EXISTENTE**

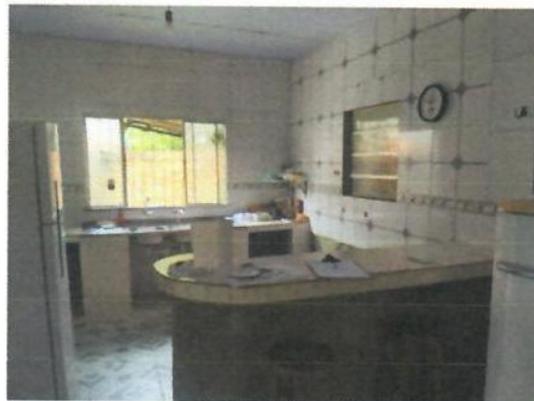
**REVESTIMENTOS:** Banheiros e cozinha possuem revestimento cerâmico até altura de 2,00m, e as paredes dos demais ambientes em pintura acrílica inclusive as paredes externas.

**FOTO-07: COPA COZINHA**
