LAUDO DE VISTORIA

LAUDO DE VISTORIA DE IMÓVEL

1 – OBJETO: Funcionamento do depósito de merenda escolar e de materiais diversos da sec. Municipal de administração.

3 – LOCALIZAÇÃO: Rod. PA 124, n° 1020, bairro Atlantico II- Salinópolis/Pa.

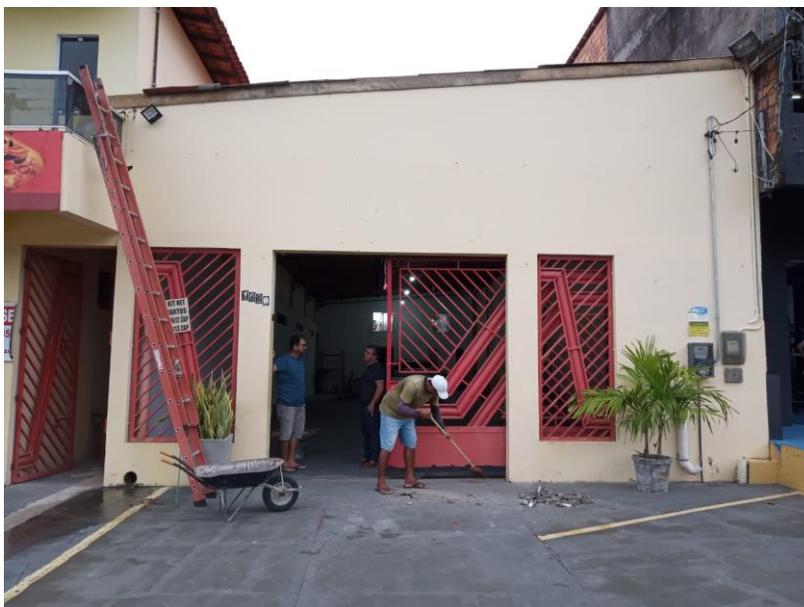
IMAGEM 02 – FACHADA

Em visita ao local do objeto, constatamos um imóvel em bom estado de conservação, como segue em imagens;

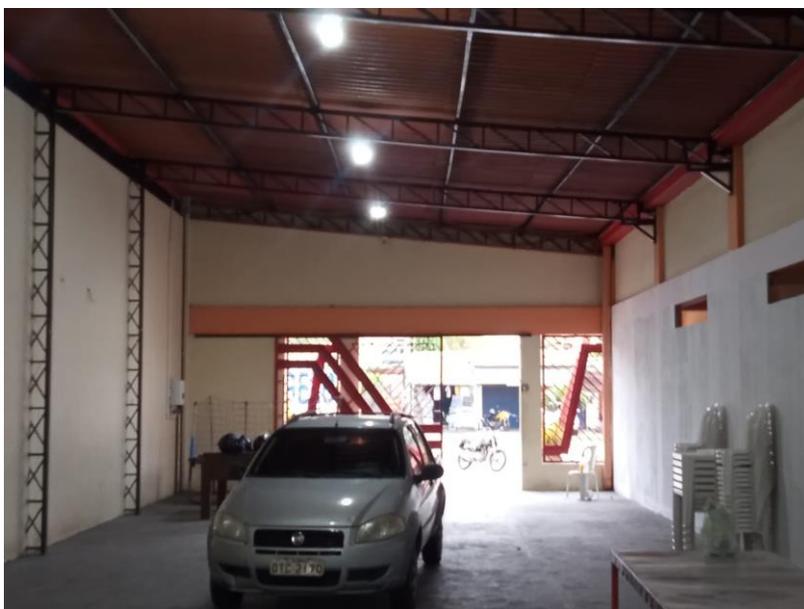
IMAGEM 03 – GALPÃO

O imóvel está em bom estado de conservação. Ele apresenta as seguintes características de construção: Piso em revestimento cerâmico nos ambientes – COPA, BHO, Galpão sem revestimento cerâmico; Pintura acrílica nas paredes internas/externas; sem forro na área do galpão laje de forro na copa e banheiros; cobertura em telha fibrocimento, não foram detectados pontos de goteira no imóvel; esquadrias em vidro; portão de abrir metálico na entrada do imóvel
