## **LAUDO TÉCNICO DE VISTORIA DE IMÓVEL PARA FINS DE LOCAÇÃO**

**ENDEREÇO DO IMÓVEL:** RUA NOVA, N 46, VILA CARDOSO, VISEU-PA.

**CLASSIFICAÇÃO DO IMÓVEL:** RESIDENCIAL (PRÉDIO ONDE FUNCIONARÁ A CASA DOS PROFESSORES).

**ANEXO I - RELATÓRIO FOTOGRÁFICO**

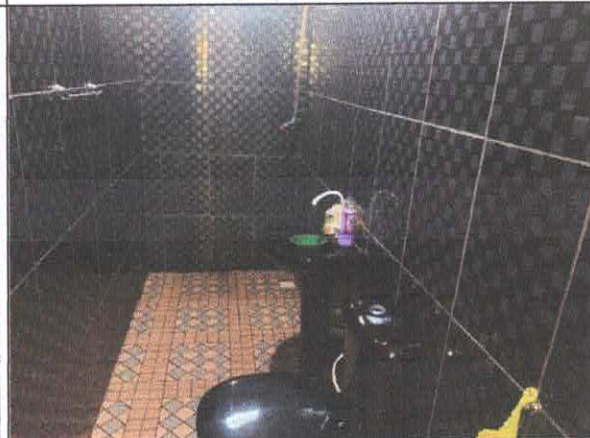
**FOTO 08 – BANHEIROS 1 PAV.**

**Revestimentos:** Piso misto (cimentado liso e cerâmico esmaltado). Paredes internas revestidas com reboco e pintura, apresentando rachaduras e pequenas fissuras. Parede do banheiro com revestimento cerâmico até a altura de 3 m. Paredes externas revestidas com reboco e pintura (somente a fachada).

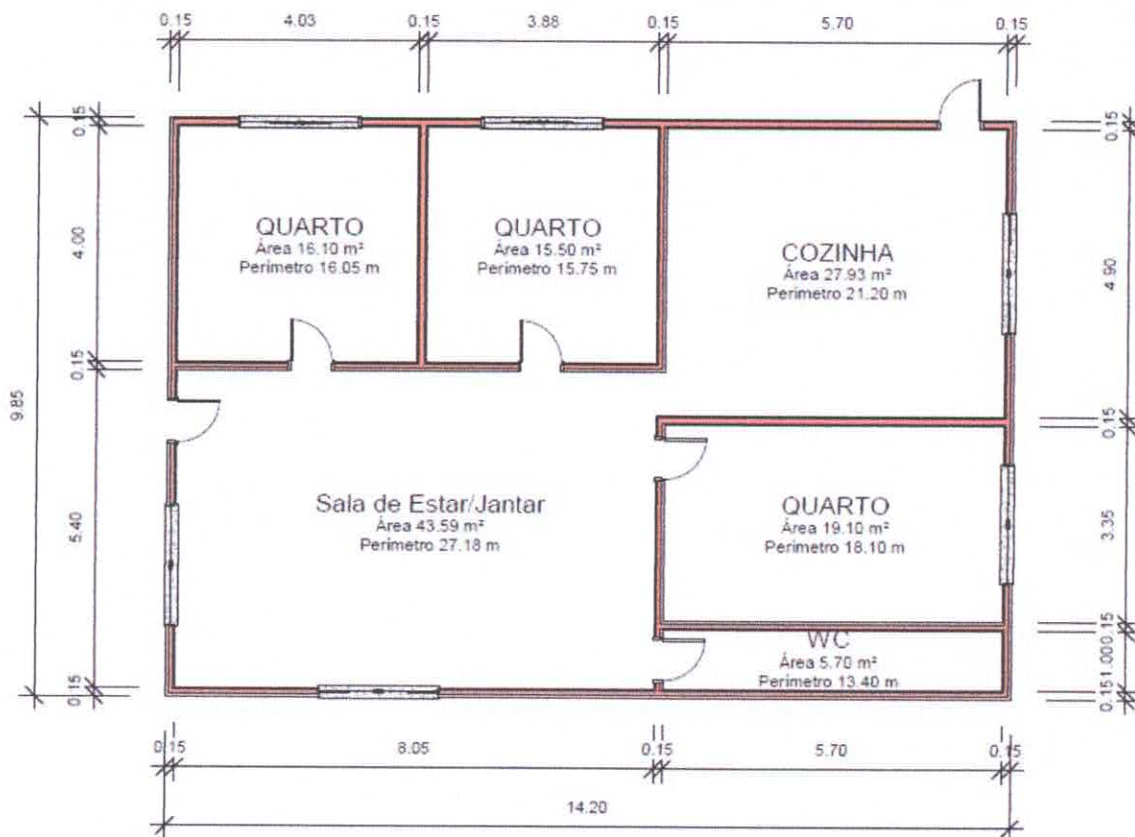
**ANEXO I – PLANTA BAIXA DO IMÓVEL - TÉRREO**

Térreo: 1(um), 3(três) quartos, 1(duas) Sala de Estar/Jantar, 1(banheiro) e 1(uma) cozinha.
