LAUDO TÉCNICO DE AVALIAÇÃO PARECER TÉCNICO

Parecer Técnico 002/2015 – Setor de Engenharia PMAAN

ASSUNTO: LAUDO TÉCNICO DE AVALIAÇÃO (PARECER TÉCNICO) REFERENTE ÀS CONDIÇÕES MÍNIMAS EXIGIDAS DE ORDENS PRÁTICAS E FUNCIONAIS APRESENTADOS NO PRÉDIO SEDE DO PROGRAMA DE ERRADICAÇÃO DO TRABALHO INFANTIL (PETI).

NOME: PRÉDIO SEDE DO PROGRAMA DE ERRADICAÇÃO DO TRABALHO INFANTIL (PETI);

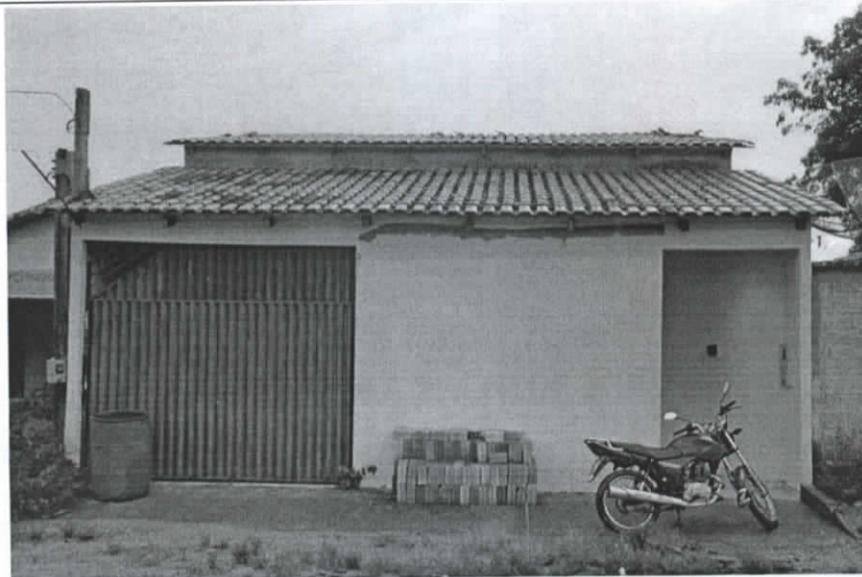
Imagem da fachada frontal da edificação. Edificação em alvenaria cerâmica, cobertura em telha cerâmica, rebocada e pintada, caracteriza um padrão médio de acabamento. Conforme se pode observar, imóvel não possui qualquer tipo de patologias ou danificação.

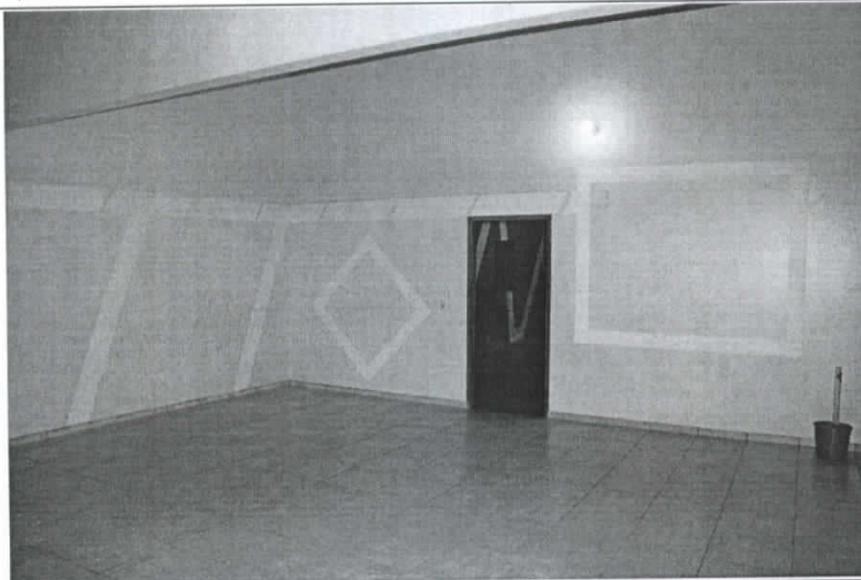
Vista interna do imóvel. Em destaque uma das salas. Estado de conservação e manutenção do edifício em geral é bom e adequado.
