LAUDO DE VISTORIA DE ENGENHARIA PARA CONTRATO DE LOCAÇÃO.

E.M.E.I.F ASSOCIAÇÃO BENEFICIENTE LUZ E VIDA.

Laudo de Vistoria

Referente: Vistoria técnica predial.

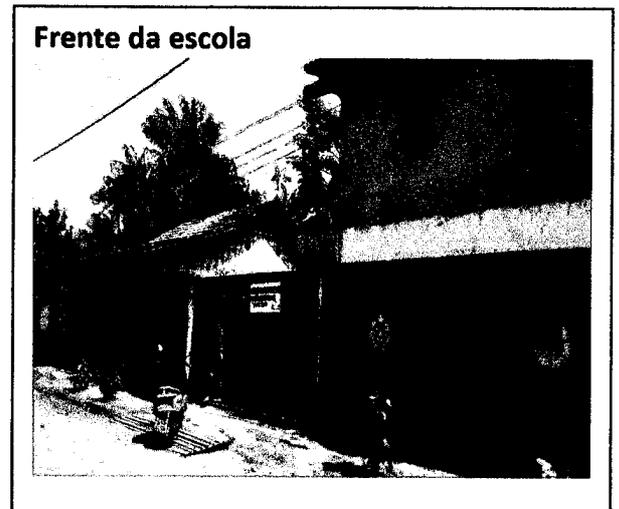
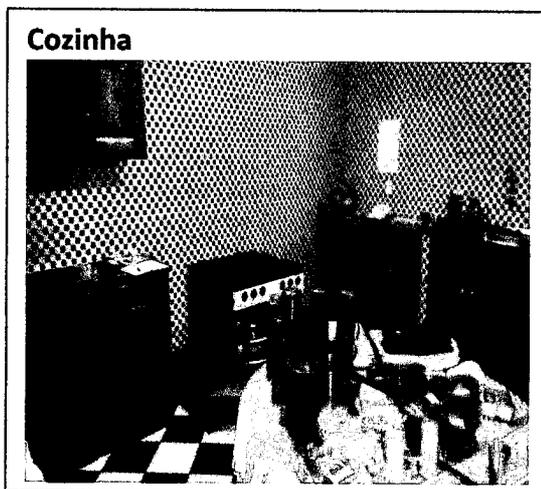
Fotos do Imóvel Avaliado

Característica imóvel: escola bem localizada em uma rua de piçarra com 7 salas de aula lajotadas todas pintadas e 1 sala da administração, 1 refeitório, 3 banheiros, 1 sala de Leitura, 1 cozinha, 1 depósito de alimentos, toda murada com portão de ferro com uma área de recreação.

A escola se encontra em perfeita condição para funcionamento
