### LAUDO DE VISTORIA PARA LOCAÇÃO DE IMÓVEL

**IMÓVEL:** Imóvel comercial, construído em alvenaria, localizado na Rua Magnólia, nº 763, esquina com Alameda 29, bairro Aeroporto Velho.

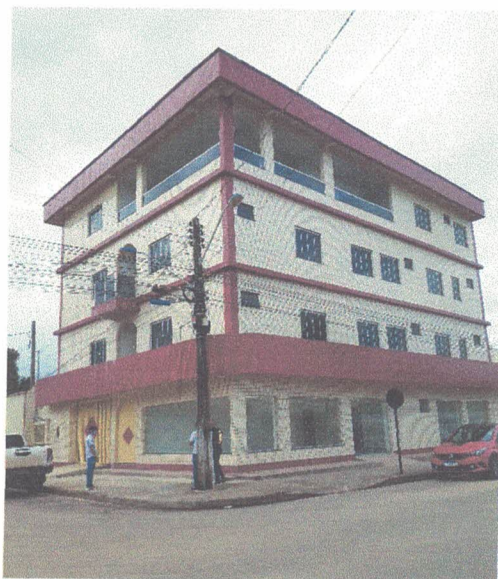
FIGURA 01: Fachada do Prédio

7. REVESTIMENTOS DE PAREDE: Fachada frontal e lateral com revestimento de cerâmica em bom estado de conservação.
8. CALÇADA: Piso cimentado em boas condições nas duas frentes do imóvel.
9. ESQUADRIAS: Portas de entrada em painéis de vidro temperado e janelas externas em painéis de vidro sem folha de abertura. Portão de entrada lateral em alumínio de abrir/giro e portão de garagem de alumínio, ambos com pintura esmaltada.
10. PAVIMENTAÇÃO DO LOGRADOURO: Imóvel localizado na Rua Magnólia, com pavimentação asfáltica e esquina para a Alameda 29, sem pavimentação. Imóvel servido de iluminação pública.
11. REVESTIMENTO FACHADA: Fachada toda com revestimento cerâmico em bom estado de conservação.

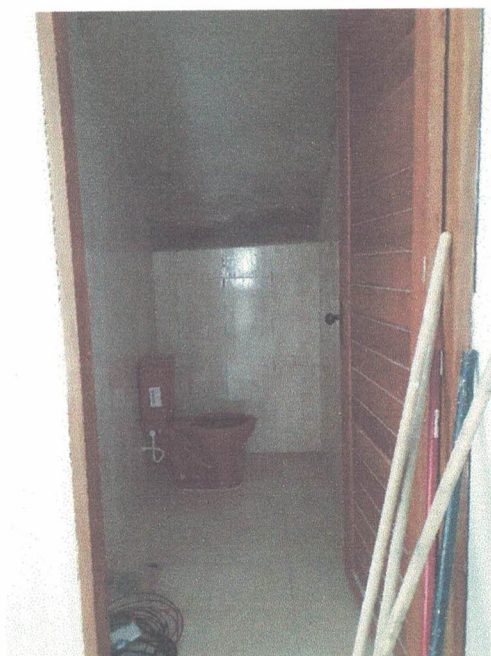
FIGURA 03: Lavabo sob escada

- a. ÁREA: 2,45 m<sup>2</sup>
- b. PÉ DIREITO: teto inclinado com pé direito de 2,67 m no ponto mais alto e 1,41m no ponto mais baixo.
- c. REVESTIMENTO DE PAREDE: revestimento cerâmico na altura inteira da parede.
- d. FORRO: Laje rebocada sem pintura no momento da vistoria.
- e. PISO: revestimento cerâmico em ótimo estado de conservação.
- f. PORTAS: Porta de madeira envernizada;
- g. JANELAS: Sem abertura de janela ou balancins;
- h. PONTOS DE TOMADAS: nenhum;
- i. PONTOS DE ILUMINAÇÃO: 01 (um)
- j. APARELHOS SANITÁRIOS: 01 (um) vaso sanitário
- k. PATOLOGIAS: ambiente sem abertura de balancim ou outra forma de extravasar odores e sem lavatório, no dia da vistoria. Responsável pelo prédio informou que o Lavabo será desativado.

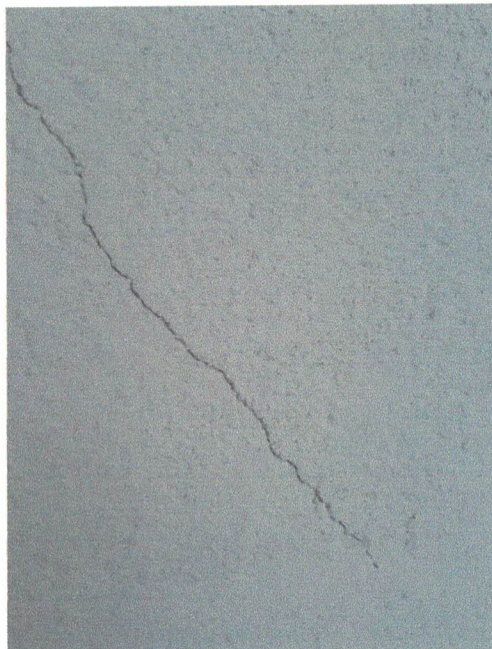
- I. PATOLOGIAS: Foi encontrado pequena fissura na parede da sala de aparência superficial, provavelmente em decorrência do material utilizado, não devendo causar danos além do aspecto visual.

FIGURA 04: Imagem da fissura encontrada na parede rebocada do Apart. 06 do 1º Pavimento.

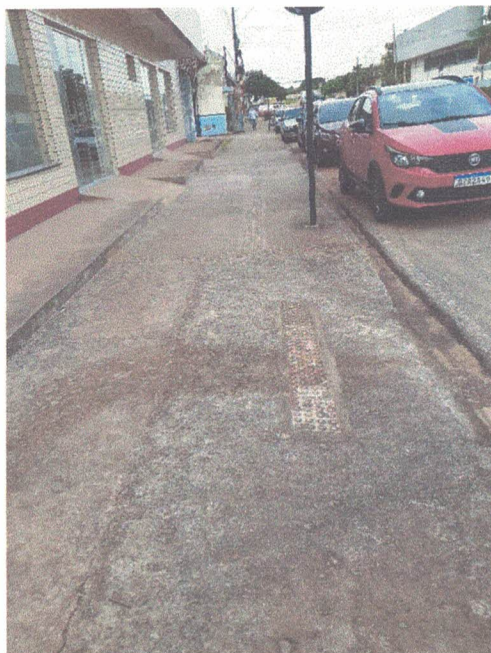
FIGURA 05: Imagem da Calçada da parte frontal do imóvel.

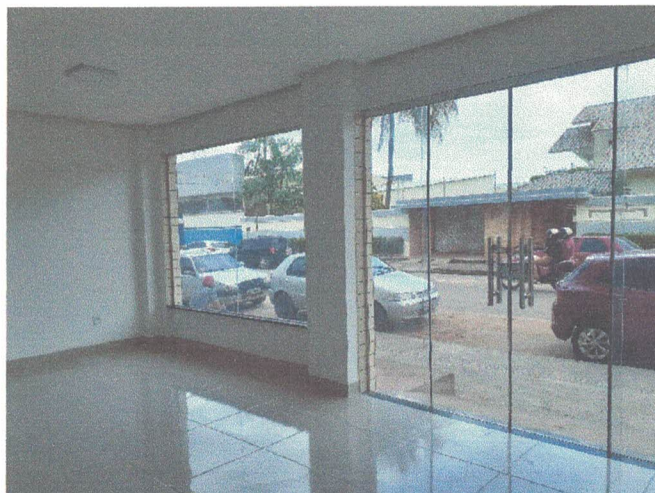
FIGURA 06: Imagem da sala 02 do Térreo

- a. ÁREA: 27,05 m<sup>2</sup>
- b. PÉ DIREITO: 2,62m
- c. REVESTIMENTO DE PAREDE: Pintura em tinta acrílica;
- d. EXISTENCIA DE DIVISÓRIAS: sem divisórias;
- e. FORRO: Gesso;
- f. PISO: revestimento cerâmico em ótimo estado de conservação;
- g. PORTAS: Porta de entrada interna em Madeira e externa em painel em vidro temperado;
- h. JANELA: Janela em painel de vidro temperado sem folha de abertura;
- i. PONTOS DE TOMADAS: 04 (quatro);
- j. PONTOS DE ILUMINAÇÃO: 04 (quatro);
- k. PATOLOGIAS: nenhuma.

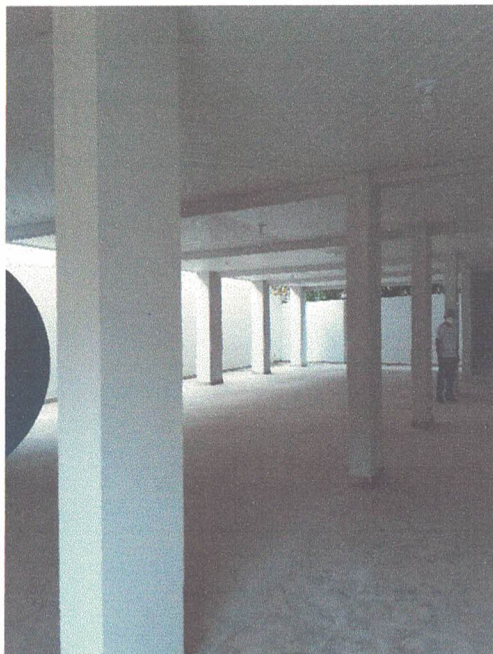
FIGURA 08: Imagem da garagem

- a. ÁREA: 128,22 m<sup>2</sup>;
- b. PÉ DIREITO: 2,76m;
- c. REVESTIMENTO DE PAREDE: pintura em tinta acrílica;
- d. DIVISÓRIAS: sem divisórias;
- e. FORRO: Plástico PVC branco;
- f. PISO: Revestimento cerâmico em ótimo estado de conservação;
- g. PONTOS DE TOMADAS: 02 (dois);
- h. PONTOS DE ILUMINAÇÃO: 17 (dezessete). No momento da vistoria apenas 06 (seis) estavam com lâmpadas, entretanto o responsável do prédio informou que serão todas colocadas;
- i. APARELHOS SANITÁRIOS: Nenhum;
- j. PATOLOGIAS: Nenhuma.
