**PARECER TÉCNICO – IMÓVEL PARA CASA DO IDOSO**

Local: Tv. Rui Barbosa, 431 (entre R. Senador Manuel Barata e R. Ó de Almeida)  
Bairro: Reduto  
Data: 19/06/2023

## PARECER TÉCNICO MERCADOLÓGICO - PTAM

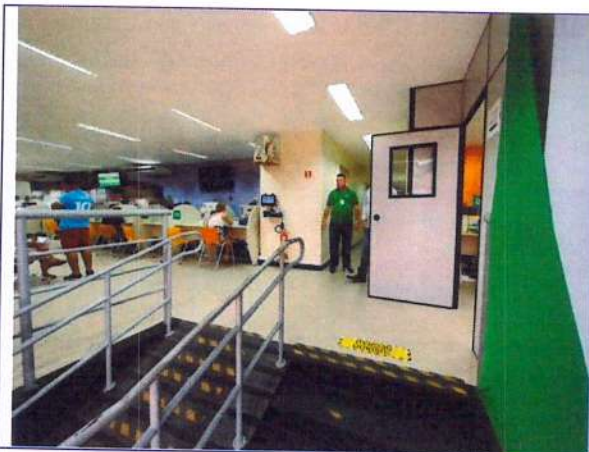
Foto 07: Sala de espera 01

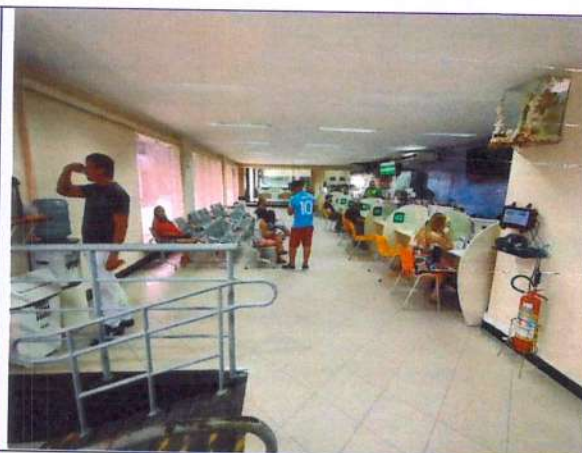
Foto 08: Sala de espera 01

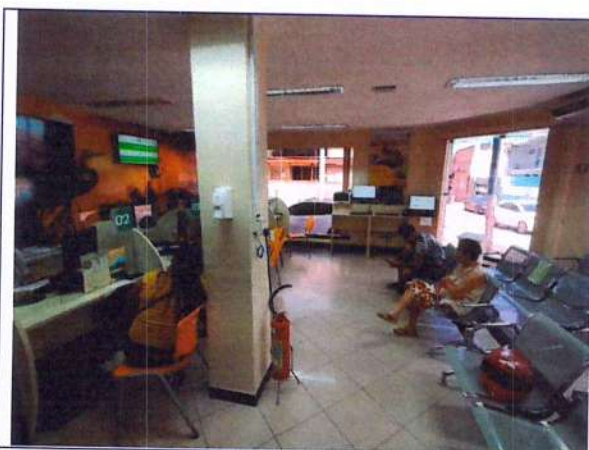
Foto 09: Sala de espera 02

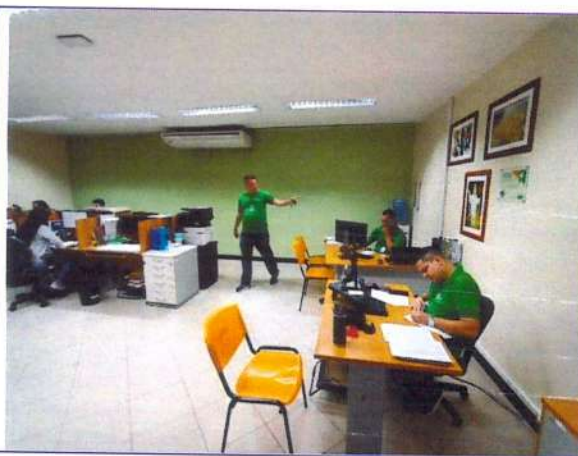
Foto 12: Sala 02

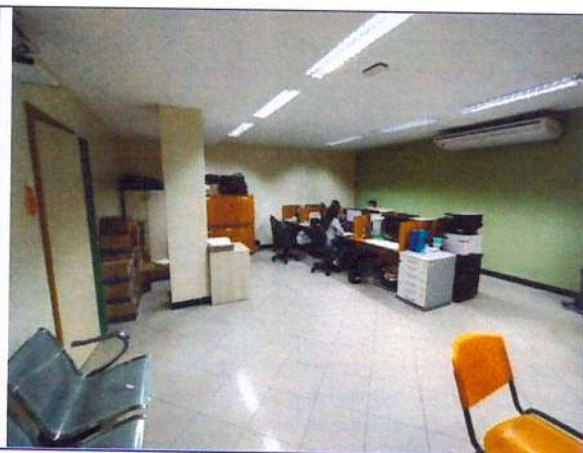
Foto 13: Sala 02

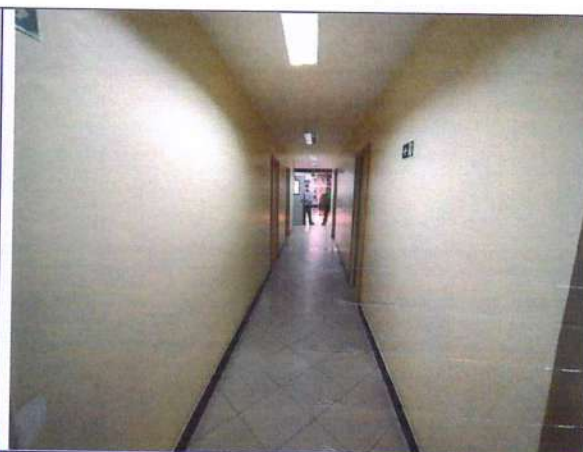
Foto 14: Corredor

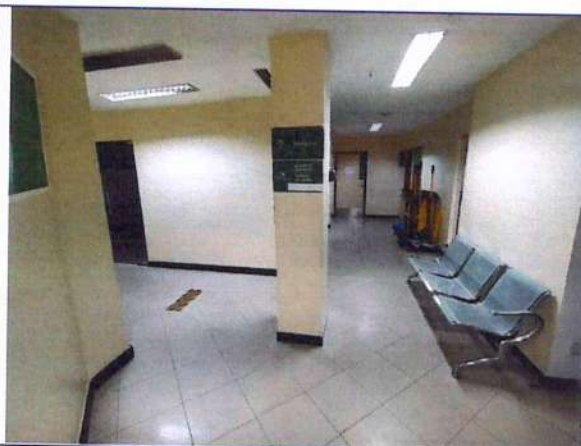
Foto 15: Corredor

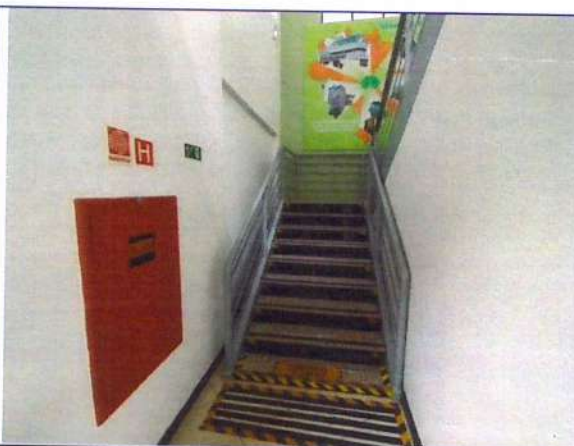
Foto 16: Escada

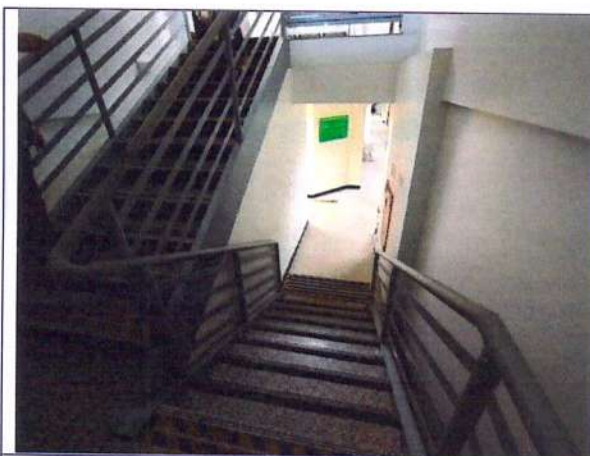
Foto 17: Escada

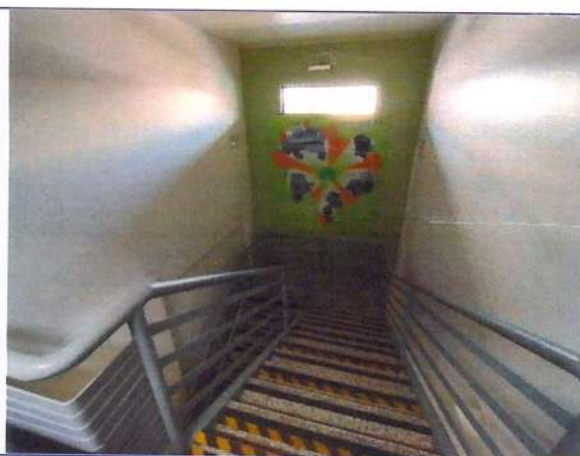
Foto 18: Escada

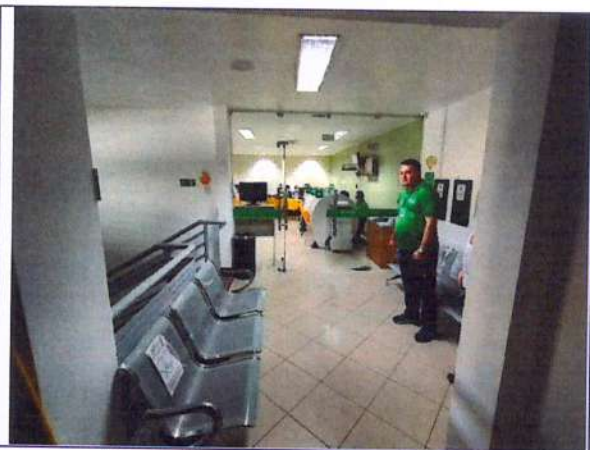
Foto 19: Área de espera (pav. superior)

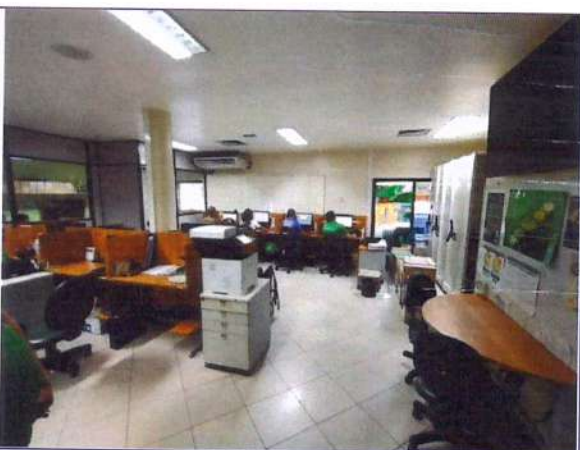
Foto 20: Sala 01 (pav. superior)

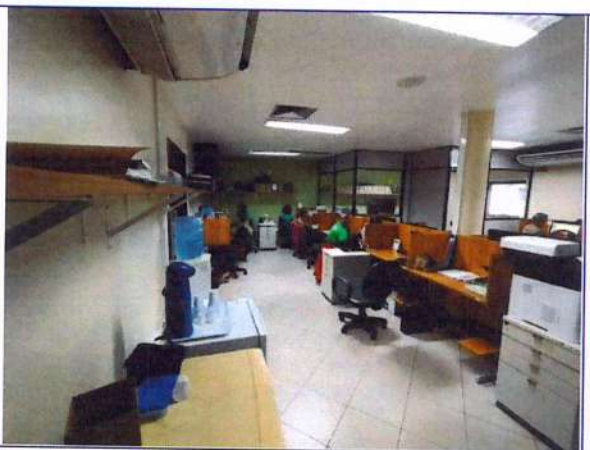
Foto 21: Sala 01 (pav. superior)

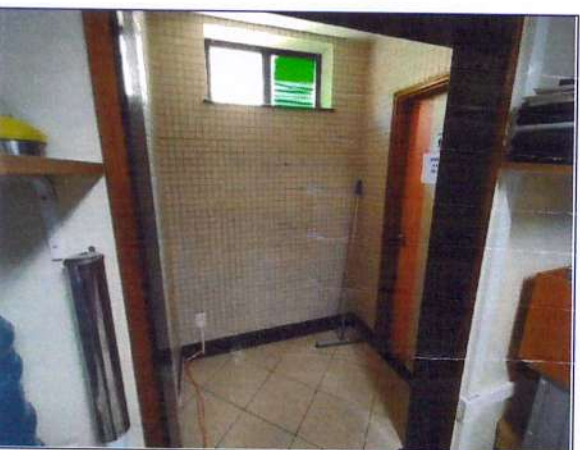
Foto 22: Copa (pav. superior)

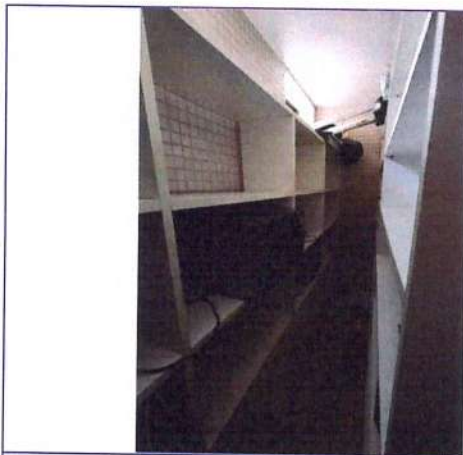
Foto 23: Copa (pav. superior)

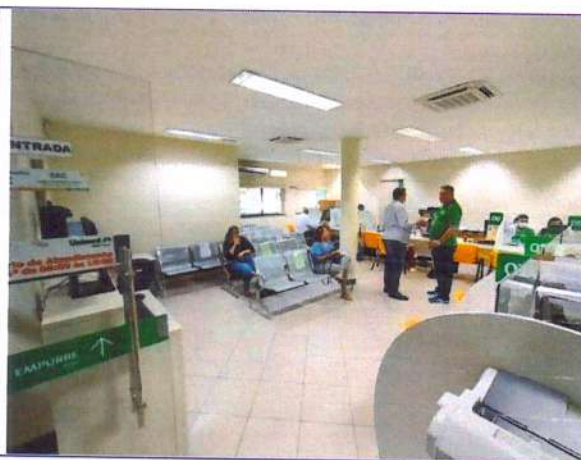
Foto 24: Sala 02 (pav. superior)

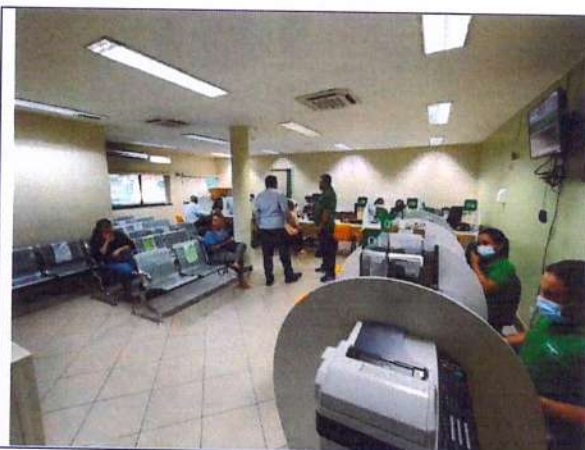
Foto 25: Sala 02 (pav. superior)

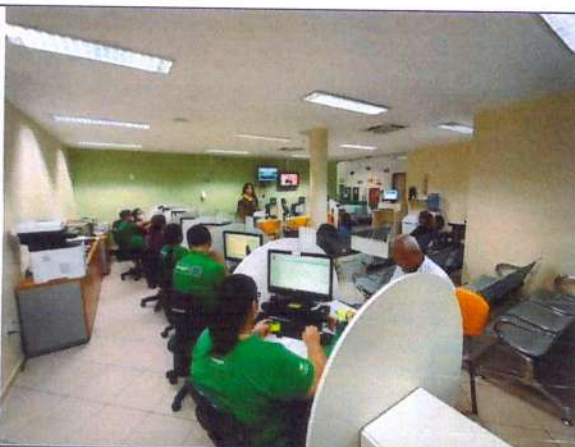
Foto 26: Sala 02 (pav. superior)

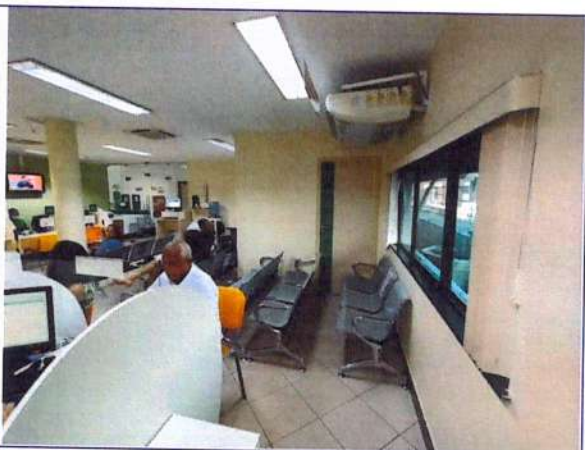
Foto 27: Sala 02 (pav. superior)

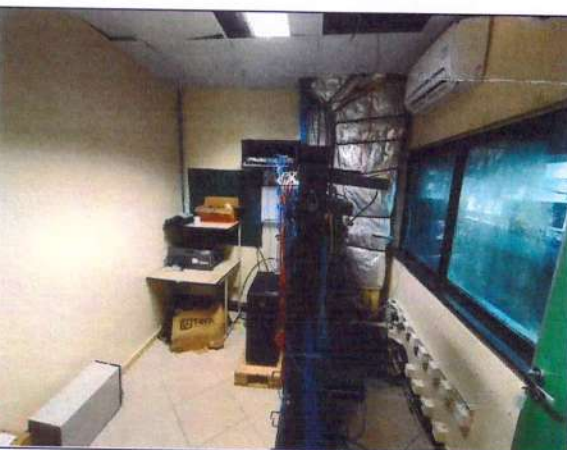
Foto 28: Sala de lógica (pav. superior)

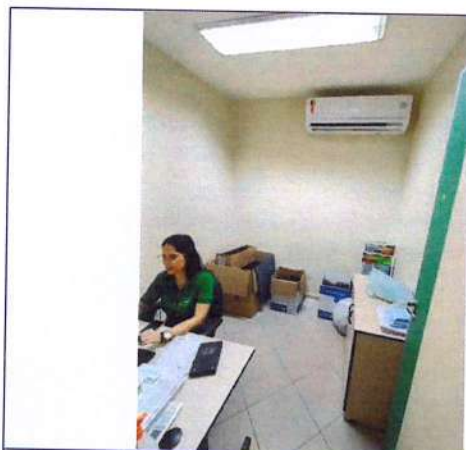
Foto 31: Anexo-sala 02 (pav. superior)

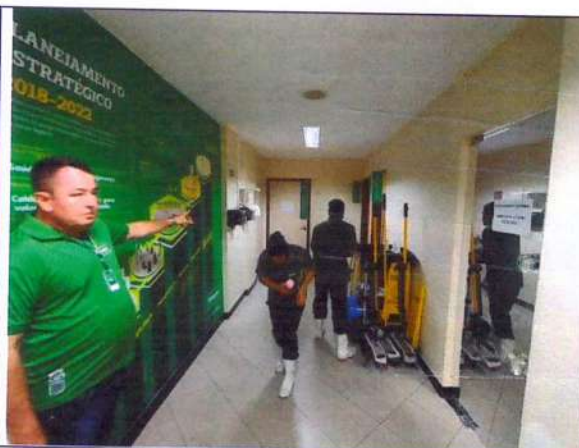
Foto 34: Corredor de acesso aos banheiros

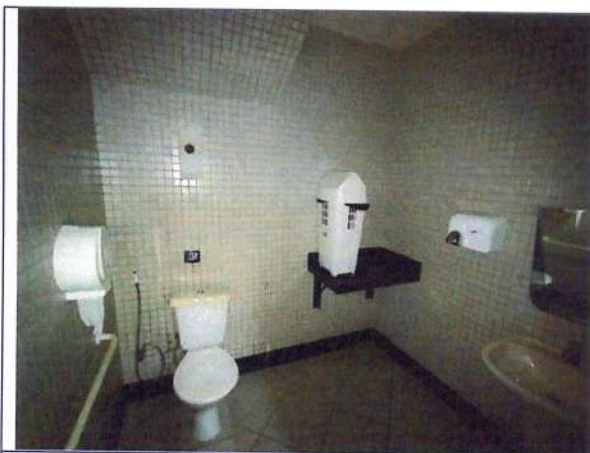
Foto 35: Banheiro PcD

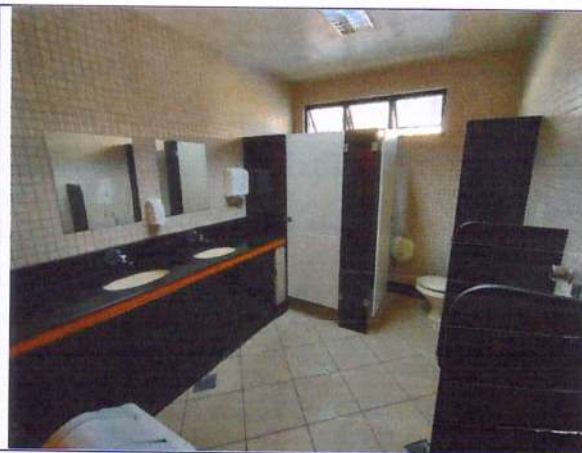
Foto 36: Banheiro masculino

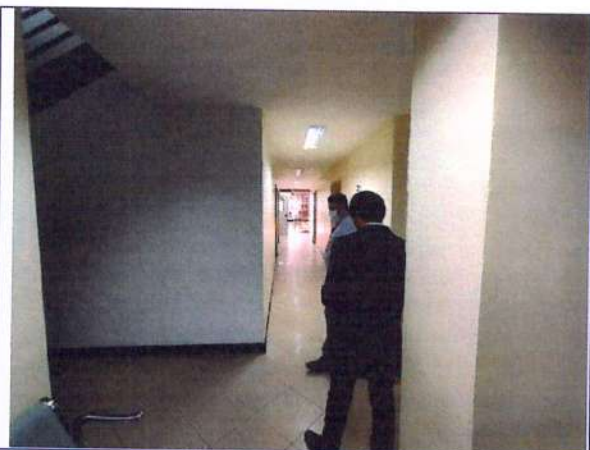
Foto 37: Corredor

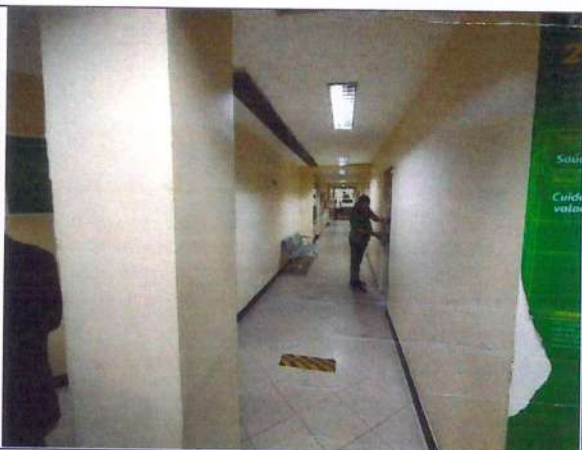
Foto 38: Corredor

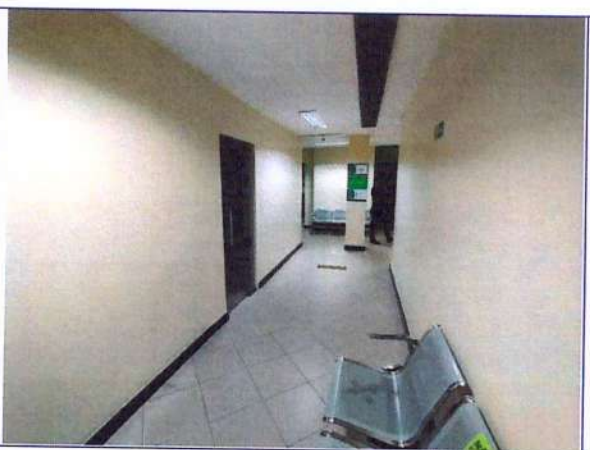
Foto 39: Corredor

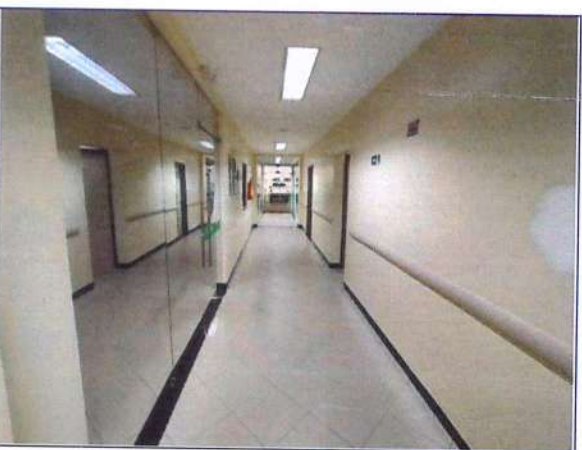
Foto 40: Corredor

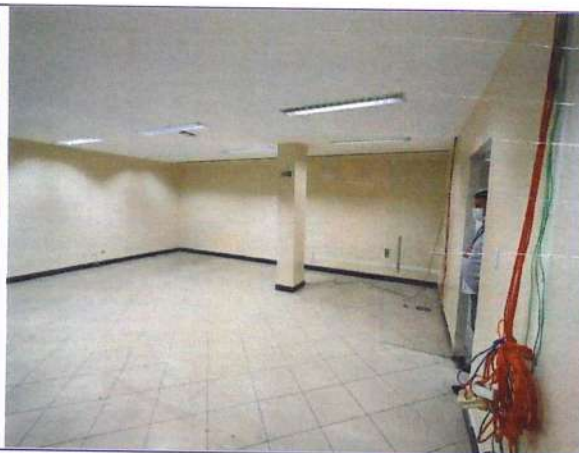
Foto 42: Sala 05

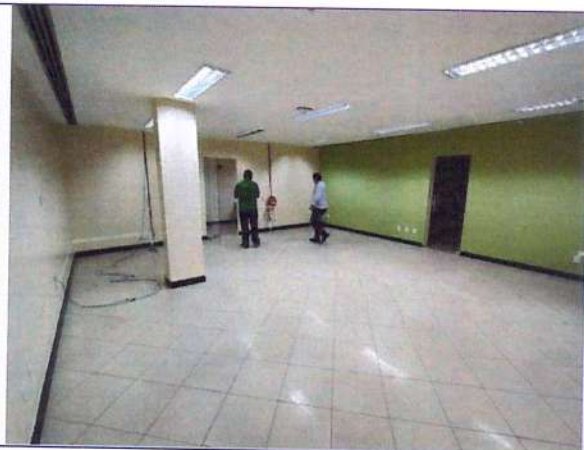
Foto 43: Sala 05

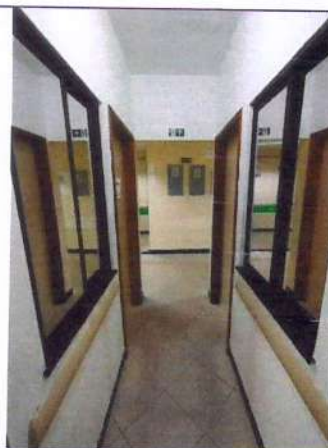
Foto 44: Consultórios

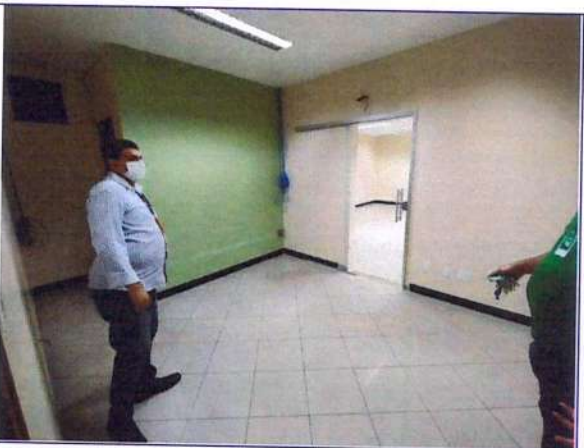
Foto 45: Acesso a sala 05

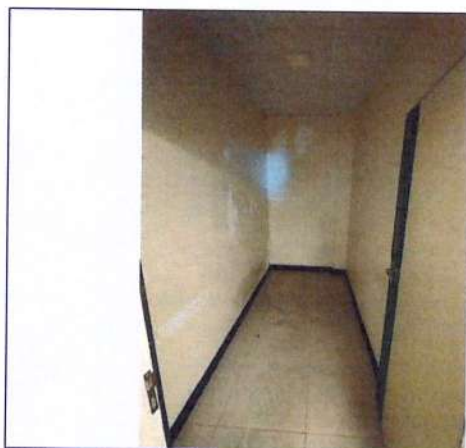
Foto 91: Sala 03 (anexo)

- **Sala 03:** piso de revestimento cerâmico em bom estado de conservação, parede com pintura em bom estado de conservação, forro de gesso em bom estado de conservação;
